船舶事故調査報告書

平成29年3月2日
 運輸安全委員会（海事専門部会）議決
 委員 庄 司 邦 昭（部会長）
 委員 小須田 敏
 委員 根 本 美 奈

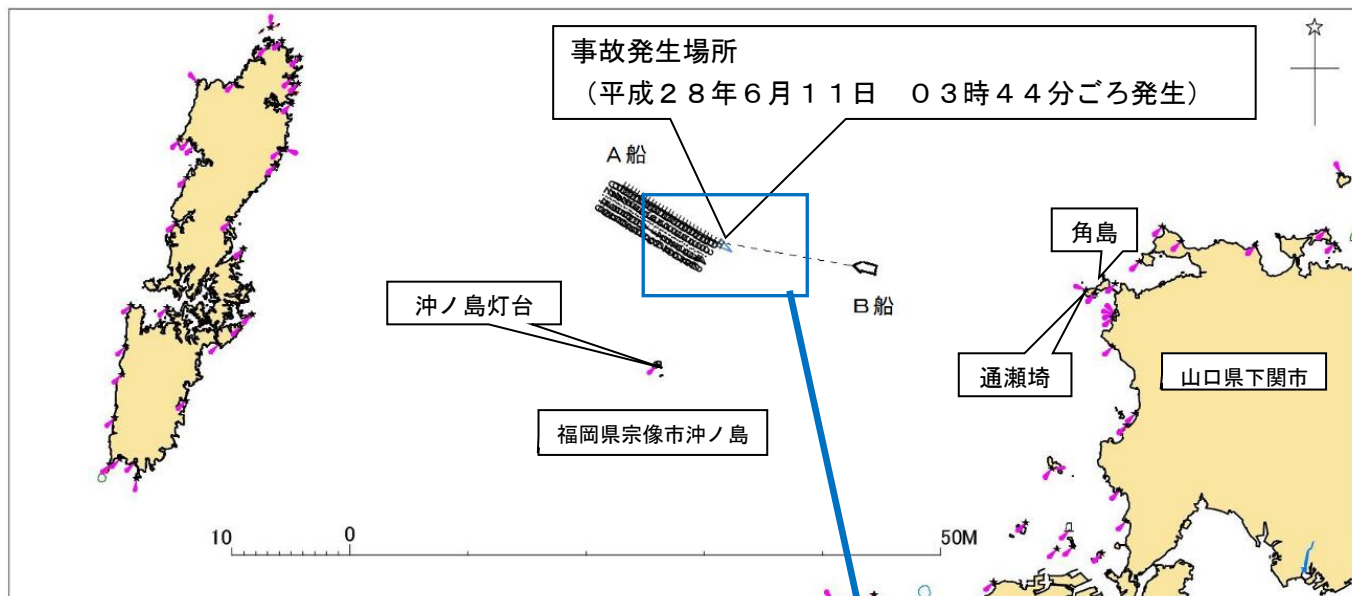
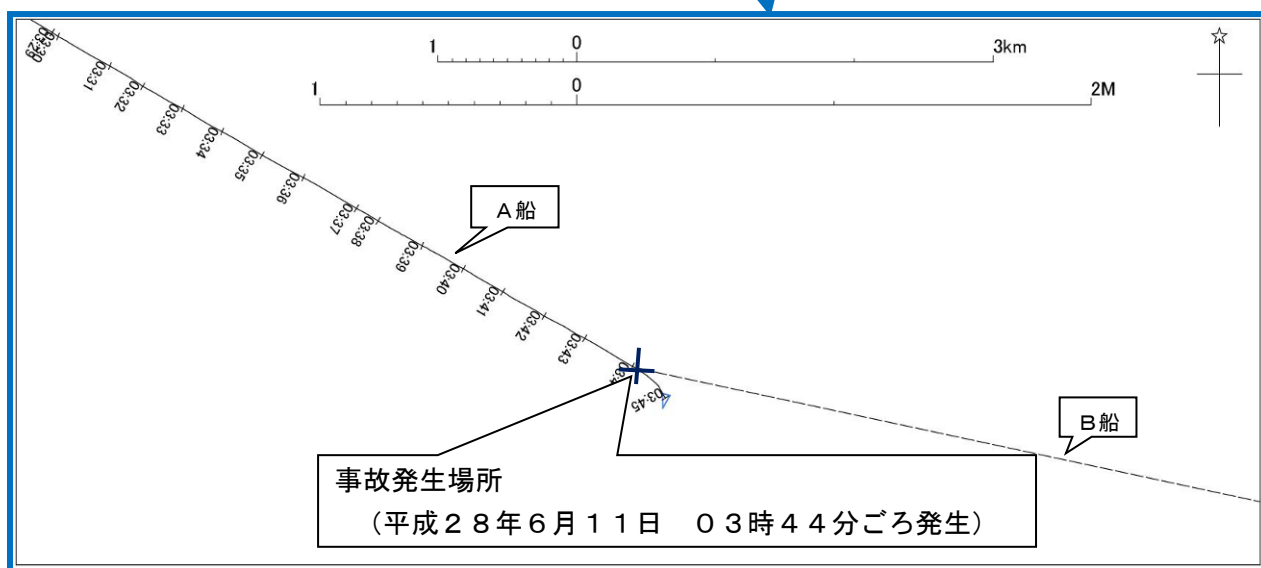
付図1 事故発生経過概略図

<p>航海士 A は、A 船の進路を避けることなく向かって来る B 船に対して、汽笛の吹鳴を試みたが、汽笛の電源が入っていないことに気付かなかった。</p> <p>船長 B は、平成 13 年ごろから 1 人で操業していた。</p> <p>船長 B は、B 船の操舵室内に敷き詰めた板の上に、あぐらをかいた姿勢で操船していた。</p> <p>船長 B は、本事故の前の連続した操業による疲労が蓄積し、通瀬崎の西北西方 25 M 付近に達した頃、眠気を催したので、コーヒーやお茶を飲み、眠気を払拭しようとした。</p> <p>船長 B は、レーダーを 3 M レンジのヘッドアップ表示として作動させていたものの、接近警報を使用しておらず、また、GPS プロッターに航跡を記録していなかった。</p>
<p>分析</p> <p>乗組員等の関与 船体・機関等の関与 気象・海象等の関与 判明した事項の解析</p>	<p>A あり、B あり A なし、B なし A なし、B なし</p> <p>A 船は、沖ノ島北東方沖において南東進中、航海士 A が、左舷船首方の B 船が A 船の進路を避けるものと思ひ、間近に接近する状況となった B 船に対して汽笛により注意を促そうとしたものの、吹鳴できず、衝突を避けるための動作が遅れたことから、B 船と衝突したものと考えられる。</p> <p>航海士 A は、汽笛により注意を促そうとした際、汽笛の電源が入っていなかったことから、汽笛を吹鳴できなかったものと考えられる。</p> <p>B 船は、沖ノ島北東方沖において西進中、船長 B が、居眠りに陥ったことから、A 船と衝突したものと考えられる。</p> <p>船長 B は、あぐらをかいた姿勢で操船していたところ、疲労により、居眠りに陥ったものと考えられる。</p>
<p>原因</p>	<p>本事故は、夜間、沖ノ島北東方沖において、A 船が南東進中、B 船が西進中、船長 B が、居眠りに陥り、また、航海士 A が、左舷船首方の B 船が A 船の進路を避けるものと思ひ、衝突を避けるための動作をとるのが遅れたため、両船が衝突したのと考えられる。</p>

<p>参考</p>	<p>今後の同種事故等の再発防止に役立つ事項として、次のことが考えられる。</p> <ul style="list-style-type: none"> ・ 常時適切な見張りを行うこと。 ・ 眠気を催した場合、立ち上がったたり、操舵室の窓を開けて外気を入れるなど、適切な方法で眠気を払拭すること。 ・ 航海中は、常時、汽笛などの航海用具が適切に使用できるようにしておくこと。

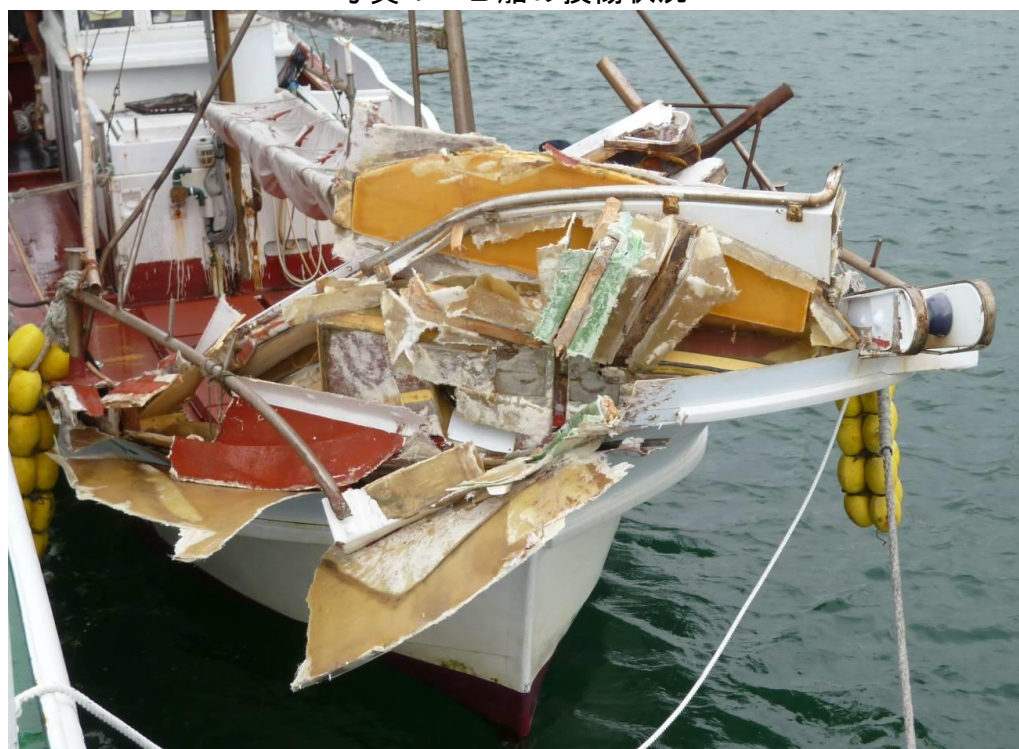
写真1 B船の損傷状況

死傷者等	なし
損傷	A 左舷船首部外板に擦過傷 B 右舷船首部の圧壊
気象・海象	気象：天気 曇り、風向 南東、風力 3、視界 良好 海象：海上 平穏
事故の経過	<p>A 船は、船長 A 及び航海士 A ほか 8 人（大韓民国籍 3 人、ミャンマー連邦共和国籍 5 人）が乗り組み、空倉の状態、平成 28 年 6 月 10 日 17 時 40 分ごろ（現地時刻）関門港若松区に向けて大韓民国馬山港を出港した。</p> <p>A 船は、法定灯火を表示し、11 日 03 時 30 分ごろ、航海士 A 及び操舵手 1 人が、船橋当直につき、レーダー 1 台を 6 M レンジのヘッドアップ表示として見張りに当たり、沖ノ島北東方沖を真方位約 124°、約 10 ノット (kn) の速力（対地速力、以下同じ。）で航行した。</p> <p>航海士 A は、左舷船首方約 1.5 M に B 船の緑灯 1 個を認め、B 船と進路が交差する態勢であることを知り、B 船が A 船の進路を避ける立場にあるものと判断し、針路及び速力を保持した。</p> <p>航海士 A は、A 船の進路を避けることなく向かって来る B 船が間近となり注意を促そうと、汽笛を吹鳴しようとしたところ鳴らず、右舵一杯としたものの、間に合わず、03 時 44 分ごろ A 船の左舷船首部と B 船の右舷船首部とが衝突した。</p> <p>船長 A は、衝突に気付いて昇橋し、VHF 無線電話で海上保安庁に本事故の発生を通報した。</p> <p>B 船は、船長 B が 1 人で乗り組み、11 日 00 時 40 分ごろ山口県下関市角島港西北西方約 30 M の漁場に向けて同港を出港した。</p> <p>船長 B は、法定灯火を表示して下関市角島の南西端の通瀬崎南方を通過し、磁針方位約 290°、約 10.5 kn の速力で、自動操舵により航行した。</p> <p>船長 B は、通瀬崎の西北西方 25 M 付近に達した頃、あと少しで漁場に到着できること、及びレーダーを見ても周囲に航行の支障となる船舶がないことを確認した後、いつしか居眠りに陥った。</p> <p>船長 B は、衝撃で目が覚め、B 船の右舷船首部と A 船の左舷船首部とが衝突したことに気付いた。</p> <p>船長 B は、衝突後に U ターンしてきた A 船に移乗し、A 船の VHF 無線電話で海上保安庁に本事故の発生を通報した。</p> <p>両船は、本事故後、共に関門港門司区に入港した。 （付図 1 事故発生経過概略図、付表 1 A 船の AIS 記録（抜粋）、写真 1 B 船の損傷状況 参照）</p>
