船舶事故調査報告書

事故種類	乗組員死亡
発生日時	平成28年7月17日 11時40分ごろ
発生場所	山口県長門市青海島北方沖 潮場ノ鼻灯台から真方位326° 1,700m付近 （概位 北緯34° 27.0′ 東経131° 14.5′）
事故の概要	ヨットBLUE SKYは、帆走により東進中、乗組員1人が落水して死亡した。
事故調査の経過	平成28年7月21日、本事故の調査を担当する主管調査官（門司事務所）ほか1人の地方事故調査官を指名した。 原因関係者から意見聴取を行った。
事実情報 船種船名、総トン数 船舶番号、船舶所有者等 L×B×D、船質 機関、出力、進水等	ヨット BLUE SKY、8.5トン 292-44634山口、個人所有 10.50m (Lr) × 3.86m × 1.64m、FRP ディーゼル機関、33.83kW、平成12年3月
乗組員等に関する情報	船長 男性 67歳 一級小型船舶操縦士・特殊小型船舶操縦士・特定 免許登録日 昭和56年7月23日 免許証交付日 平成25年2月6日 （平成30年4月8日まで有効） 乗組員A 男性 66歳 操縦免許 なし
死傷者等	死亡 1人（乗組員A）
損傷	なし
気象・海象	気象：天気 晴れ、風向 西、風力 3、視界 良好 海象：波高 約1.0～1.5m、水温 約24℃
事故の経過	本船は、船長及び乗組員Aほか4人が乗り組み、青海島等を時計回りに回って長門市仙崎港のゴールを目指すヨットレースに参加する目的で、平成28年7月17日10時00分ごろ長門市深川湾をスタートした。 本船は、帆走で青海島の西側を北進した後、ジブセール（マストから船の舳先にかけて張る三角形のセール）を畳み、スピネーカ（追い風状態の時に使う袋状のセール）を張る目的で、スピネーカポール

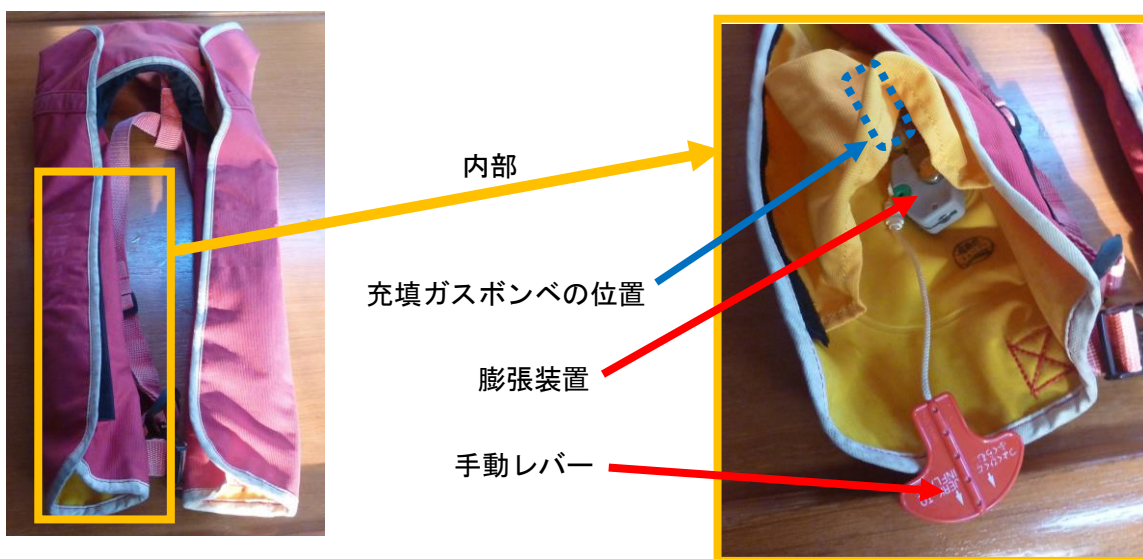
写真2 乗組員Aが使用していたものと同型の救命胴衣

<p>乗組員 A は、本事故当時、キャビン上からブームと共に、ライフラインを越えて舷外に振り出されたので、ライフラインをつかむことができなかった。</p> <p>乗組員 A は、甲板上で、他の乗組員により心臓マッサージ等が行われたものの、意識が戻らなかった。</p> <p>乗組員 A は、本船に搭載されていた救命胴衣のうち、ひも（手動レバー）を引いてポンベのガス（容量約 18 g）を充填させる膨張式救命胴衣（以下「手動膨張式救命胴衣」という。）をベルトで締め付けて着用していたが、本船に救助された際、手動膨張式救命胴衣が膨らんでいなかった。</p> <p>手動膨張式救命胴衣は、ひもを引いて膨張装置内部の突起が針を押し上げることで、充填ガスポンベの栓に穴を開け、ガスが気室内に放出される仕組みになっている。</p> <p>海上保安庁の情報によれば、乗組員 A が着用していた手動膨張式救命胴衣は、充填ガスポンベの頭部に針の打痕が残っていた。</p> <p>船長は、海上保安庁から、乗組員 A が着用していた手動膨張式救命胴衣の充填ガスポンベの膨張装置へのねじ込みが不十分であったので、膨張作動用のひもを引いてもポンベの栓に穴を開けることができない状態であったと教えられた。</p> <p>乗組員 A は、持病等がなかった。 （写真 2 乗組員 A が使用していたものと同型の救命胴衣、写真 3 充填ガスポンベの取付状態の例 参照）</p>
<p>分析</p> <p>乗組員等の関与</p> <p>船体・機関等の関与</p> <p>気象・海象等の関与</p> <p>判明した事項の解析</p>	<p>あり</p> <p>あり</p> <p>あり</p> <p>乗組員 A の死因は、溺水による肺水腫であった。</p> <p>本船は、青海島の北方沖において、ヨットレースに参加して順走中、ワイルドジャイブのおそれがある状況下、乗組員 A が、風を受けるメインセールの状態を保持しようと、キャビンの右舷上方で背中を使ってブームを右舷側に押し出していたことから、風が弱くうねり等により船体が動揺した際、メインセールに裏風が入ってブームが振り込まれる状況となり、ブームを抱え込んで振れを押さえようとしたものの、ブームの勢いが勝って反対舷に振り出されて落水したものと考えられる。</p> <p>乗組員 A は、ヨットのセールを扱うことに不慣れであったことから、ワイルドジャイブのおそれがある状況下、背中を使ってブームを押していたものと考えられる。</p> <p>乗組員 A は、落水時、着用していた手動膨張式救命胴衣の膨張作動用のひもを引いたものの、充填ガスポンベの膨張装置へのねじ込みが</p>

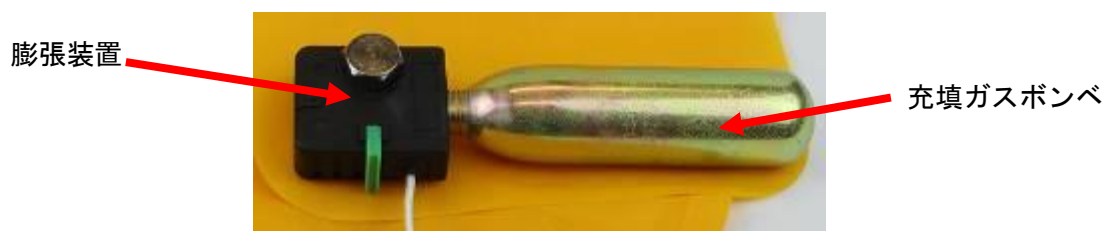
写真3 充填ガスボンベの取付状態の例

不十分であり、充填ガスが放出されなかったものと考えられる。
原因	<p>本事故は、青海島の北方沖において、本船が、ヨットレースに参加して順走中、ワイルドジャイブのおそれがある状況下、乗組員Aが、風を受けるメインセールの状態を保持しようと、キャビンの右舷上方で背中を使ってブームを右舷側に押し出していたため、風が弱くうねり等により船体が動揺した際、メインセールに裏風が入ってブームが振り込まれる状況となり、ブームを抱え込んで振れを押さえようとしたものの、ブームの勢いが勝って反対舷に振り出されて落水したことにより発生したものと考えられる。</p>
参考	<p>ヨットレース主催者は、参加者に救命胴衣の着用を呼び掛けていたが、再発防止のために、点検を行った有効な救命胴衣の着用を義務づけることにした。</p> <p>今後の同種事故等の再発防止及び被害の軽減に役立つ事項として、次のことが考えられる。</p> <ul style="list-style-type: none"> ・ 膨張式救命胴衣を着用する場合、充填ガスのポンベの膨張装置へのねじ込み等、取付け状態を確認すること。 ・ 順走中は、突然の風向の変化や波を受けて船首が横揺れ（ヨーイング）し、セールに裏風が入って予期せずブームが反対舷に回転するワイルドジャイブが発生することがあるので、突然に振れるブームにより、頭部を打たれることや、無理にブームの振れを押さえて落水することがないように、注意すること。 ・ ヨットの船長は、セール等を扱うことに不慣れな者に対して、裏風によってブームが動くことや、無理にブームの振れを押さえることがないように説明すること。
