## 船舶事故調査報告書

平成29年3月9日  
 運輸安全委員会（海事専門部会）議決  
 委員 庄 司 邦 昭（部会長）  
 委員 小須田 敏  
 委員 根 本 美 奈

事故種類	乗組員死亡
発生日時	平成28年10月16日 14時30分ごろ
発生場所	不明（佐賀県唐津市向島北西方沖～長崎県壱岐市壱岐島南岸付近）
事故の概要	漁船川健丸は、船長が電動ウインチのドラムに巻き込まれて死亡した。
事故調査の経過	平成28年10月18日、本事故の調査を担当する主管調査官（門司事務所）ほか1人の地方事故調査官を指名した。 原因関係者からの意見聴取は、本人が本事故で死亡したため、行わなかった。
事実情報 船種船名、総トン数 船舶番号、船舶所有者等 L×B×D、船質 機関、出力、進水等	漁船 川健丸、3.99トン SA3-22179（漁船登録番号）、個人所有 9.30m（Lr）×2.18m×0.82m、FRP ディーゼル機関、漁船法馬力数50、昭和52年7月30日
乗組員等に関する情報	船長 男性 59歳 一級小型船舶操縦士・特殊小型船舶操縦士 免許登録日 平成15年9月29日 免許証交付日 平成24年10月22日 （平成30年9月30日まで有効）
死傷者等	死亡 1人（船長）
損傷	なし
気象・海象	気象：天気 曇り、風向 北東、風力 2 海象：海上 平穏、水温 約24℃
事故の経過	本船は、壱岐島南岸付近で漂流しているところを、平成28年10月16日23時50分ごろ付近にいた漁船に発見され、同漁船の僚船を通じて、海上保安庁に救助が要請された。 船長は、本船の操舵室左舷後方に設置された電動ウインチのドラムに上半身を巻き込まれ、心肺停止状態のところを来援した巡視艇により発見された。 船長は、壱岐市郷ノ浦港に運ばれ、病院に搬送されて解剖の結果、左側肋骨多発骨折及び左肺挫傷が認められ、死亡推定時刻は14時30分ごろ、死因は胸郭圧迫と検案された。
その他の事項	本船は、唐津市の晴気漁港を基地にして、船長が1人で乗り組み出

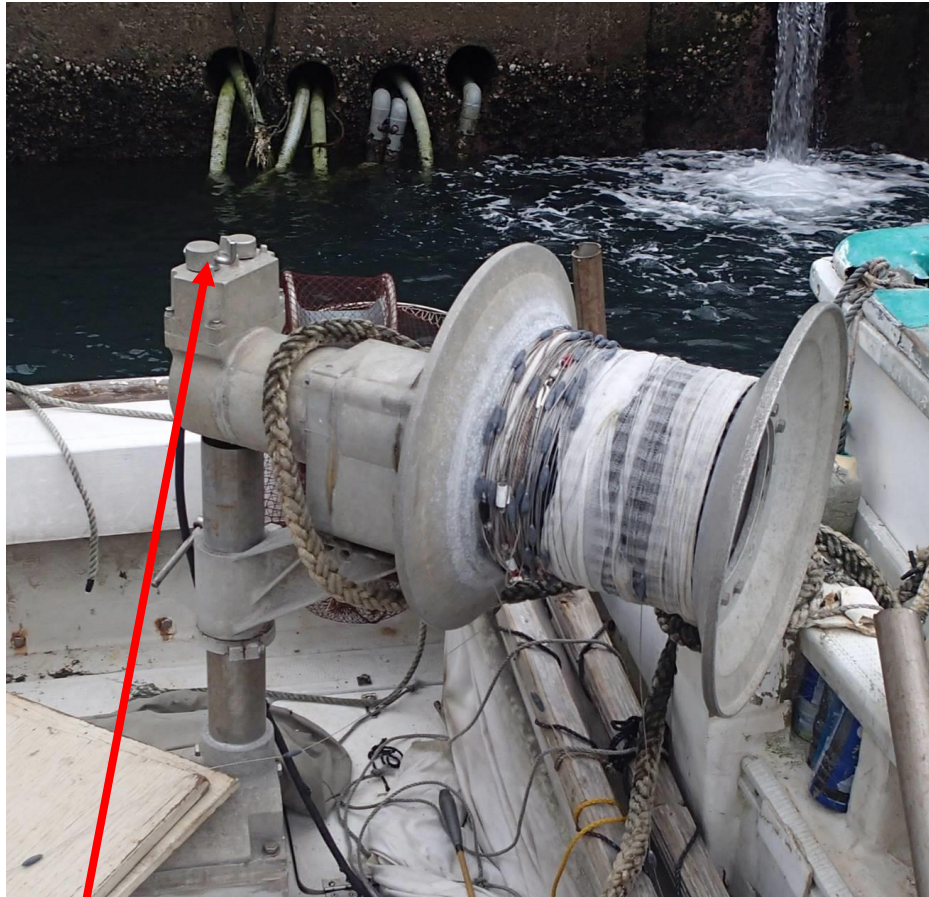
写真1 電動ウインチ及びドラム

<p>港していた。</p> <p>船長は、ふだん、主に向島の北西方沖を漁場としてさわらひき縄漁を行っており、発見時は、漁具のワイヤが左手の中指から小指にかけて3本の指に絡まり、上半身がドラムに巻き込まれた状態であった。</p> <p>船長は、長袖のシャツ及びジャージのズボンを着用し、救命胴衣を着用していなかった。</p> <p>海上保安庁の情報によれば、本船は、機関のクラッチが前進に入っていたものの停止した状態であり、電動ウインチのモータの配線が過負荷により焼き切れていた。また、船内に漁獲はなかった。</p> <p>漁具のワイヤは、直径約2mmのステンレス製で、約35cm間隔で鉛のビシ（おもり）が取り付けられていた。</p> <p>電動ウインチのドラムは、幅約40cm、直径約40cmで、ドラムの中央から左方（船尾方）に約50cm離れたスイッチにより、巻き込みを停止することが可能であった。</p> <p>船長は、漁業が専門ではなく、10月16日11時00分ごろ唐津市内の工場で働いているところを目撃されていたが、本事故発生時の目撃情報はなかった。</p> <p>船長は、持病等がなかったように見えた。 （写真1 電動ウインチ及びドラム、写真2 漁具のワイヤ 参照）</p>
<p><b>分析</b></p> <p>乗組員等の関与</p> <p>船体・機関等の関与</p> <p>気象・海象等の関与</p> <p>判明した事項の解析</p>	<p>不明</p> <p>あり</p> <p>不明</p> <p>船長の死因は、胸郭圧迫であった。</p> <p>本船は、晴気漁港を出港した後、船長が、漁具のワイヤを巻き取る電動ウインチのドラムに巻き込まれ、死亡したものと考えられるが、同ドラムに巻き込まれた状況を明らかにすることはできなかった。</p> <p>船長は、漁具のワイヤが左手の中指から小指にかけて3本の指に絡まっていたことから、左方にあるスイッチを切って巻き込みを停止できなかった可能性があると考えられる。</p>
<p><b>原因</b></p>	<p>本事故は、本船が、晴気漁港を出港した後、船長が漁具のワイヤを巻き取る電動ウインチのドラムに巻き込まれたことにより発生したものと考えられる。</p>
