船舶事故調査報告書

事故種類	衝突（防波堤）
発生日時	平成 28 年 10 月 7 日 12 時 05 分ごろ
発生場所	熊本県天草市牛深港 牛深港白瀬 2 号防波堤北灯台から真方位 211° 70m 付近 （概位 北緯 32° 11.5′ 東経 130° 01.9′）
事故の概要	漁船大心丸は、西南西進中、牛深港白瀬 2 号防波堤に衝突した。 大心丸は、船長及び甲板員が負傷し、また、船首部を大破した。
事故調査の経過	平成 28 年 10 月 11 日、本事故の調査を担当する主管調査官（長崎事務所）ほか 1 人の地方事故調査官を指名した。 原因関係者から意見聴取を行った。
事実情報 船種船名、総トン数 船舶番号、船舶所有者等 L×B×D、船質 機関、出力、進水等	漁船 大心丸、4.9 トン KM3-53812（漁船登録番号）、個人所有 11.83m (Lr) × 3.02m × 0.80m、FRP ディーゼル機関、漁船法馬力数 90、昭和 62 年 10 月 4 日
乗組員等に関する情報	船長 男性 41 歳 二級小型船舶操縦士・特殊小型船舶操縦士・特定 免許登録日 平成 12 年 7 月 7 日 免許証交付日 平成 26 年 4 月 17 日 （平成 31 年 4 月 16 日まで有効） 甲板員 男性 42 歳
死傷者等	重傷 1 人（甲板員）、軽傷 1 人（船長）
損傷	本船 船首部を大破 防波堤 なし
気象・海象	気象：天気 晴れ、風向 東、風力 2、視界 良好 海象：海上 平穏
事故の経過	本船は、船長及び甲板員が乗り組み、小型船のえい航作業を終え、牛深港に向けて天草市深海漁港を出港した。 船長は、操舵室の上部に設けた渡し板に腰を掛けて天窓から上半身を出した姿勢で、遠隔操縦装置を使用し、約 13ノットの対地速力で手動操舵により南西進していたところ、天草市戸島北西方沖で眠気を感じたが、もう少しで牛深港に入港できるのでそれまで我慢できるだろうと思

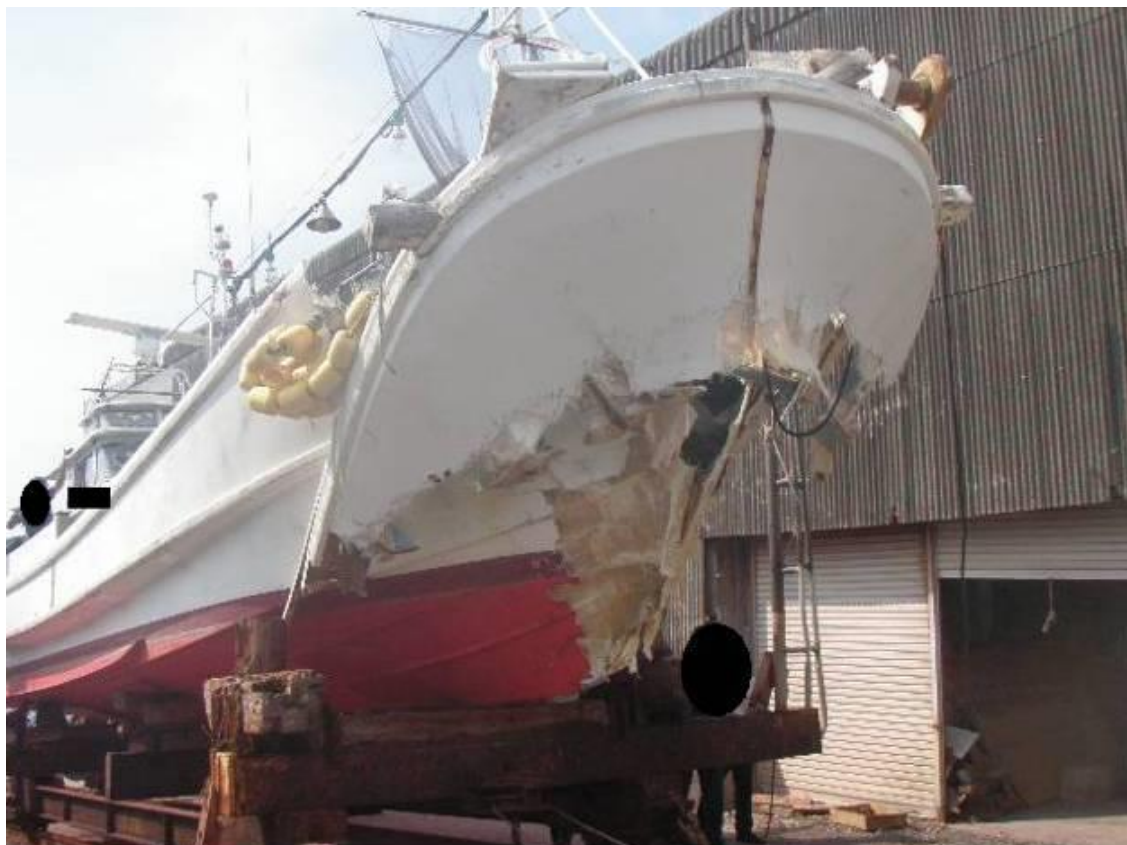
写真1 本船の損傷状況

<p>い、戸島西方沖で針路を牛深港に向け、同じ姿勢で見張りをを行いながら西南西進した。</p> <p>本船は、船長が牛深港沖の印渡瀬^{いんど}北方沖を通過した後、記憶がなくなり、甲板員の「おーい」という呼び声で目を覚まして船首方を見ると、牛深港白瀬2号防波堤（以下「本件防波堤」という。）に向けて接近していたので、慌てて主機の回転を下げ、クラッチを中立にしたものの、間に合わず、平成28年10月7日12時05分ごろ船首が本件防波堤に衝突した。</p> <p>本船は、衝突時の衝撃により、船長が天窓の縁で胸部等を、また、後部甲板にいた甲板員が転倒してウインチで腰部等を打って負傷した。</p> <p>本船は、浸水がなかったが、本船の衝突に気付いて来援した漁船に横抱きされて港内で着岸していた台船に横付けし、甲板員が救急車で病院へ搬送された後、船長が操船して造船所に向かった。</p> <p>甲板員は、搬送された病院で、約6週間の入院加療を要する第2～3腰椎横突起、第12胸椎及び第2、3、5腰椎椎体骨折と診断され、船長は、他の病院で診察を受けて全治2週間の右前頸部^{けいぶ}切創及び胸部打撲とそれぞれ診断された。</p> <p>（付図1 事故発生経過概略図、写真1 本船の損傷状況 参照）</p>
<p>その他の事項</p>	<p>船長は、6日22時ごろ就寝し、7日02時ごろ起床して03時ごろから1人できびなごの刺し網漁を行い、07時ごろ牛深港で水揚げを終えた後、08時ごろ甲板員を乗船させ、鹿児島県阿久根市阿久根港から深海漁港まで小型船をえい航する作業に当たり、この間睡眠を取っていなかった。</p> <p>船長は、本事故当日、午前中で小型船のえい航作業を終えた後に仮眠をとり、その後子供のソフトボールクラブの指導を行う予定であった。</p> <p>船長は、日頃、印渡瀬北方沖を通過した後、変針して牛深港に入航していた。</p> <p>船長は、日頃、眠気を感じた際には、体を動かしたり、コーヒーを飲んだりして居眠りを防止していた。</p> <p>甲板員は、後部甲板で集魚灯等の片付け中、フェリーの汽笛を聞いて船首方を見たところ、本船が本件防波堤に向けて接近していることに気付き、船長に知らせようと「おーい」と2、3回呼び掛けた後、危険を感じてしゃがみ込んだ。</p>
