船舶事故調査報告書

平成29年2月23日

運輸安全委員会（海事専門部会）議決

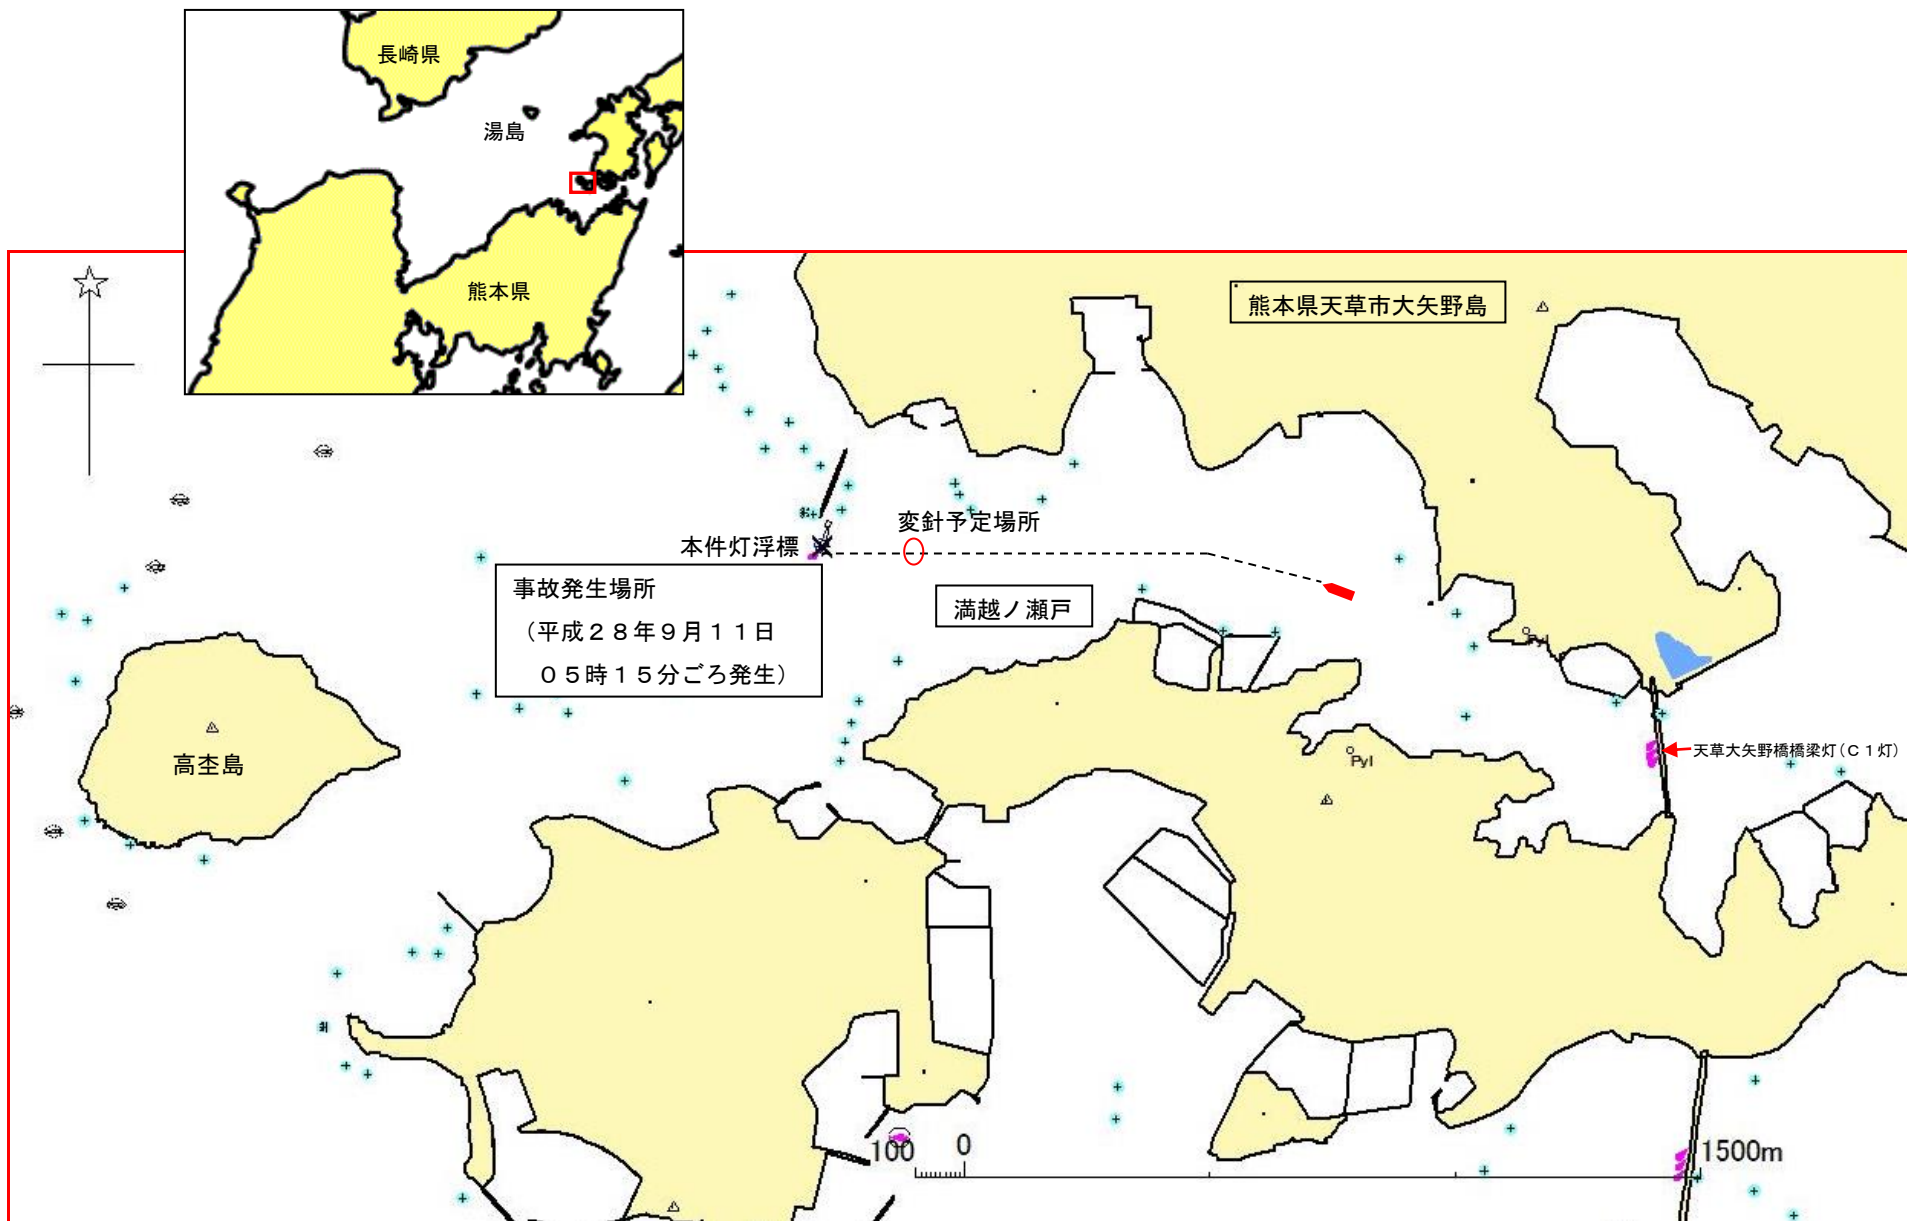
付図1 事故発生経過概略図

<p>野島南方の満越ノ瀬戸を約5ノット（kn）の速力（対地速力、以下同じ。）でGPSプロッターに表示された航跡を見ながら手動操舵により航行した。</p> <p>本船は、満越ノ瀬戸灯浮標（以下「本件灯浮標」という。）の約800m手前で左転して本件灯浮標の灯光に向けて針路を定め、約7knに増速して西進した。</p> <p>船長は、操縦席の左舷側で同乗者Aが大矢野島南西方の高杣島^{たかもく}付近の釣り場についての話を始めたので、GPSプロッターの画面を高杣島周辺に切り換え、同乗者Aと同画面を見ながら会話をしていたところ、05時15分ごろ突然衝撃を感じた。</p> <p>船長は、本件灯浮標に衝突したことに気付き、負傷の有無及び損傷状況を確認した後、本件マリーナに戻り、本件マリーナの職員及び海上保安庁に本事故の発生を通報した。</p> <p>（付図1 事故発生経過概略図 参照）</p>
<p>その他の事項</p>	<p>船長は、ふだん満越ノ瀬戸を西進する際には、本件灯浮標の東方200m付近で左転するようにしていた。</p> <p>船長は、本事故当時、GPSプロッターの画面を切り換えた際、高杣島周辺のみが表示され、それまで表示されていた航跡が見えなくなったが、本件灯浮標まで約800mの距離があるので変針予定場所までは時間があると思い、同画面を見ながら同乗者Aと会話をしていた。</p> <p>同乗者2人は、操舵室内後部の椅子に腰を掛けて2人で話をしていた。</p> <p>本件灯浮標の灯質は、群閃緑光（毎6秒に2閃光）で、光達距離が4海里である。</p>
<p>分析</p> <p>乗組員等の関与 船体・機関等の関与 気象・海象等の関与 判明した事項の解析</p>	<p>あり なし なし</p> <p>本船は、満越ノ瀬戸を西進中、船長が、高杣島周辺のみが表示されたGPSプロッター画面を見ながら同乗者Aと会話をしている見張りを適切に行っていなかったことから、本件灯浮標に接近していることに気付かず、本件灯浮標に衝突したものと考えられる。</p> <p>船長は、本件灯浮標まで距離があるので変針予定場所までは時間があると思い、GPSプロッター画面を見ながら同乗者Aと会話をしていたことから、本件灯浮標に向かっていることを失念した可能性があると考えられる。</p>

<p>原因</p>	<p>本事故は、夜間、本船が、満越ノ瀬戸を西進中、船長が、高杣島周辺のみが表示されたGPSプロッター画面を見ながら同乗者Aと会話をしている見張りを適切に行っていなかったため、本件灯浮標に接近</p>

していることに気付かず、本件灯浮標に衝突したものと考えられる。
参考	今後の同種事故等の再発防止に役立つ事項として、次のことが考えられる。 ・ 常時適切な見張りを行うこと。
