## 船舶事故調査報告書

平成29年2月23日  
 運輸安全委員会（海事専門部会）議決  
 委員 庄 司 邦 昭（部会長）  
 委員 小須田 敏  
 委員 根 本 美 奈

事故種類	転覆
発生日時	平成28年9月28日 09時50分ごろ
発生場所	長崎県長崎市黒崎漁港港口 の瀬灯標から真方位336° 1.9海里（M）付近 （概位 北緯32° 49.9′ 東経129° 42.9′）
事故の概要	漁船重正丸は、北進中、転覆した。 重正丸は、船外機の濡損等を生じた。
事故調査の経過	平成28年9月30日、本事故の調査を担当する主管調査官（長崎事務所）ほか1人の地方事故調査官を指名した。 原因関係者から意見聴取を行った。
事実情報 船種船名、総トン数 船舶番号、船舶所有者等 L×B×D、船質 機関、出力、進水等	漁船 重正丸、0.6トン NS3-401342（漁船登録番号）、個人所有 5.45m（Lr）×1.65m×0.61m、FRP ガソリン機関、漁船法馬力数60、平成元年1月25日
乗組員等に関する情報	船長 男性 83歳 一級小型船舶操縦士・特殊小型船舶操縦士・特定 免許登録日 昭和51年5月28日 免許証交付日 平成25年8月9日 （平成30年8月8日まで有効）
死傷者等	なし
損傷	船外機に濡損、マストに曲損
気象・海象	気象：天気 雨、風 なし 海象：波高 約2m、水温 約26℃
事故の経過	本船は、船長が1人で乗り組み、いせえび刺し網漁の目的で、平成28年9月28日06時00分ごろ黒崎漁港北西方沖のオラビ瀬付近の漁場に向けて同漁港を出発した。 船長は、漁場での操業を終えて黒崎漁港に戻ることにし、09時00分ごろ漁場を離れ、船体中央部左舷側に置いたクーラーボックスに腰を掛けて操船していたところ、南西方からのうねりが大きかったため、同漁港の西防波堤の南方沖で約10分間停留し、うねりの合間を見計らって入航することとした。 船長は、うねりの様子を見ていたところ、7～8分間隔で、5～

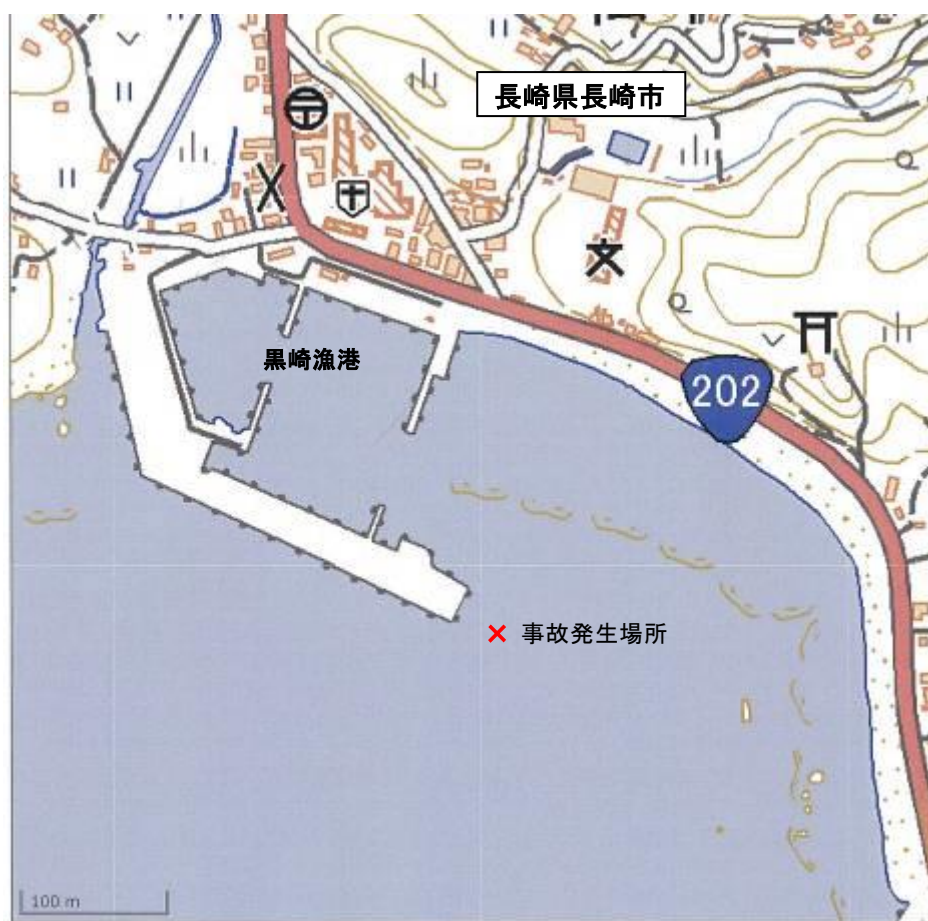
付図2 黒崎漁港概略図

<p><b>分析</b></p> <p>乗組員等の関与</p> <p>船体・機関等の関与</p> <p>気象・海象等の関与</p> <p>判明した事項の解析</p>	<p>あり</p> <p>なし</p> <p>あり</p> <p>本船は、黒崎漁港港口において、港内からの返し波が強い状況下、船長が、うねりの合間を見計らい、波高約0.5mの追い波に乗</p>

<p>じて同漁港内に入航しようとしたものの、左舷船尾方からの波高約2 mの追い波に波乗り状態となって船首から波の谷間に突っ込んだことから、右舷側に転覆したものと考えられる。</p>
<b>原因</b>	<p>本事故は、本船が、黒崎漁港港口において、港内からの返し波が強い状況下、船長が、うねりの合間を見計らい、波高約0.5 mの追い波に乗じて同漁港内に入航しようとしたものの、左舷船尾方からの波高約2 mの追い波に波乗り状態となって船首から波の谷間に突っ込んだため、右舷側に転覆したものと考えられる。</p>
<b>参考</b>	<p>今後の同種事故等の再発防止に役立つ事項として、次のことが考えられる。</p> <ul style="list-style-type: none"> <li>・ 漁場から戻る際に波やうねりが高くなった場合は、波浪の影響の少ない最寄りの港に避難すること。</li> <li>・ 入港する際、返し波が強くてふだんと様子が違うことがわかった場合は、早目に入港を中断して避難すること。</li> </ul>

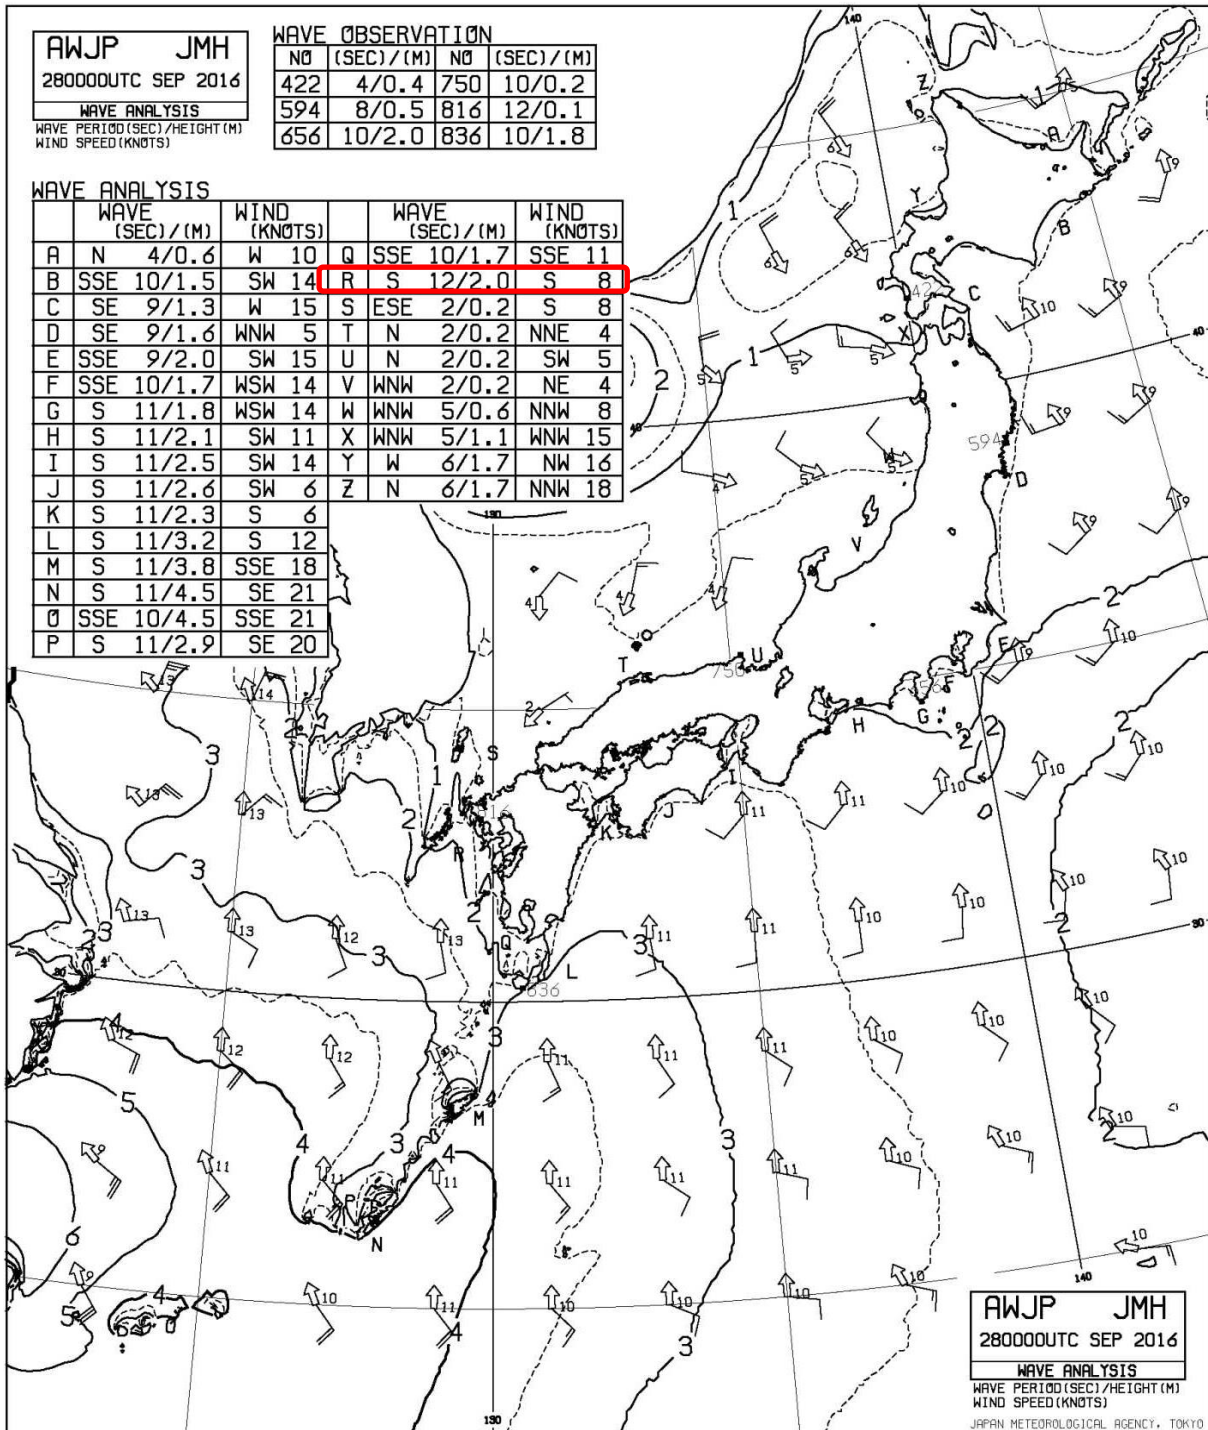
付図3 沿岸波浪実況図 (平成28年9月28日09時)

<p>6回の波高約2mのうねりの後に約2回の波高約0.5mの波が来ていることを認め、波高約0.5mの波に乗じて黒崎漁港に入航しようと考えた。</p> <p>本船は、波高約0.5mの波に乗じ、機関を全速力前進にかけて西防波堤の突端付近まで入航したものの、黒崎漁港内からの返し波を受けて西防波堤を通過できずにいるうちに、左舷船尾方からの波高約2mの追い波に波乗り状態となって船首から波の谷間に突っ込み、09時50分ごろ一気に右舷側に転覆した。</p> <p>船長は、転覆時に落水したものの、本船に備え付けていた竹の棒が漂流していたのでつかまっていたところ、陸岸に打ち寄せられ、岸壁で本船の様子を見ていた所属する漁業協同組合の職員により救助された。</p> <p>本船は、西防波堤付近の消波ブロックの方に流され、所属する漁業協同組合の職員が海上保安庁に本事故の発生を通報した後、僚船により同漁港内にえい航され、岸壁上に引き揚げられた。</p> <p>(付図1 事故発生場所概略図、付図2 黒崎漁港概略図 参照)</p>
<p>その他の事項</p>	<p>黒崎漁港付近は、波やうねりが発生しやすく、サーフィンがよく行われる場所として知られ、また、本事故当時は台風17号の影響による余波があった。</p> <p>船長は、出港時雨が少し降っていたが風も穏やかで波もなく、うねりが少しあったものの操業に影響するほどのことはなかったので出漁し、また、帰港時は波が高くなっていたが、長年の経験により波間を航行すればよいと思っていた。</p> <p>本船は、ふだん、西防波堤の突端付近から係留地まで約1分の所要時間であったが、本事故当時は、返し波の影響により西防波堤の突端付近に5～6分間とどまっていた。</p> <p>船長は、長年、黒崎漁港を係留場所として操業していたが、同漁港内からの返し波が強くて入港できなかったのは、本事故時が初めてであった。</p> <p>船長は、返し波に圧流されていつもより入港に時間が掛かっていると分かったとき、早く沖の方へ引き返せばよかったと本事故後に思った。</p> <p>(付図3 沿岸波浪実況図(平成28年9月28日09時) 参照)</p>
