船舶事故調査報告書

平成29年3月2日
 運輸安全委員会（海事専門部会）議決
 委員 庄 司 邦 昭（部会長）
 委員 小須田 敏
 委員 根 本 美 奈

事故種類	乗揚
発生日時	平成28年9月22日 07時35分ごろ
発生場所	長崎県新上五島町若松島南方沖 関掛瀬北方灯標から真方位269° 2.3海里（M）付近 （概位 北緯32° 51.4′ 東経128° 59.5′）
事故の概要	貨物船興徳は、北西進中、乗り揚げた。 興徳は、船底外板に破口等を生じた。
事故調査の経過	平成28年9月26日、本事故の調査を担当する主管調査官（長崎事務所）ほか1人の地方事故調査官を指名した。 原因関係者から意見聴取を行った。
事実情報 船種船名、総トン数 船舶番号、船舶所有者等 L×B×D、船質 機関、出力、進水等	貨物船 興徳、497トン 141233、個人所有、御前崎海運株式会社（船舶借入人） 70.60m×13.20m×7.45m、鋼 ディーゼル機関、1,471kW、平成22年5月15日
乗組員等に関する情報	船長 男性 49歳 四級海技士（航海） 免許年月日 平成7年9月19日 免状交付年月日 平成27年7月24日 免状有効期間満了日 平成32年9月18日
死傷者等	なし
損傷	船底外板に擦過傷を伴う破口及び凹損
気象・海象	気象：天気 曇り、風向 北、風力 1、視界 良好 海象：海上 平穏、潮汐 上げ潮の初期、潮高 約74cm（長崎県五島市奈留島船廻湾）
事故の経過	本船は、船長ほか4人が乗り組み、砂利等約1,800tを積載し、船首約3.8m、船尾約5.2mの喫水で、船長が操船に当たり、若松島南西岸の荷役岸壁に向け、同島南方沖を約10～11ノット（kn）の対地速力で手動操舵により北西進していた。 船長は、本船の電子海図装置（Electronic Chart System、以下「ECS」という。）で設定した予定針路に沿って北西進中、3～4Mレンジに設定したレーダーで、予定針路付近及び右舷船首方にそれぞれ小型船の映像を認め、予定針路付近の小型船まで約1kmに接近

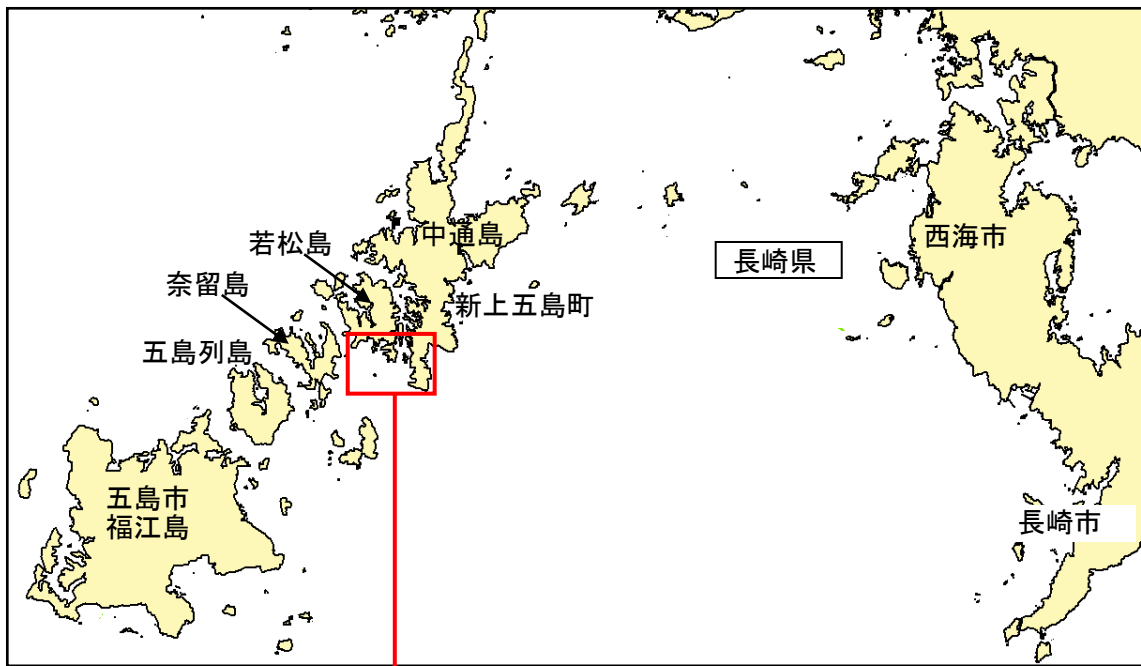
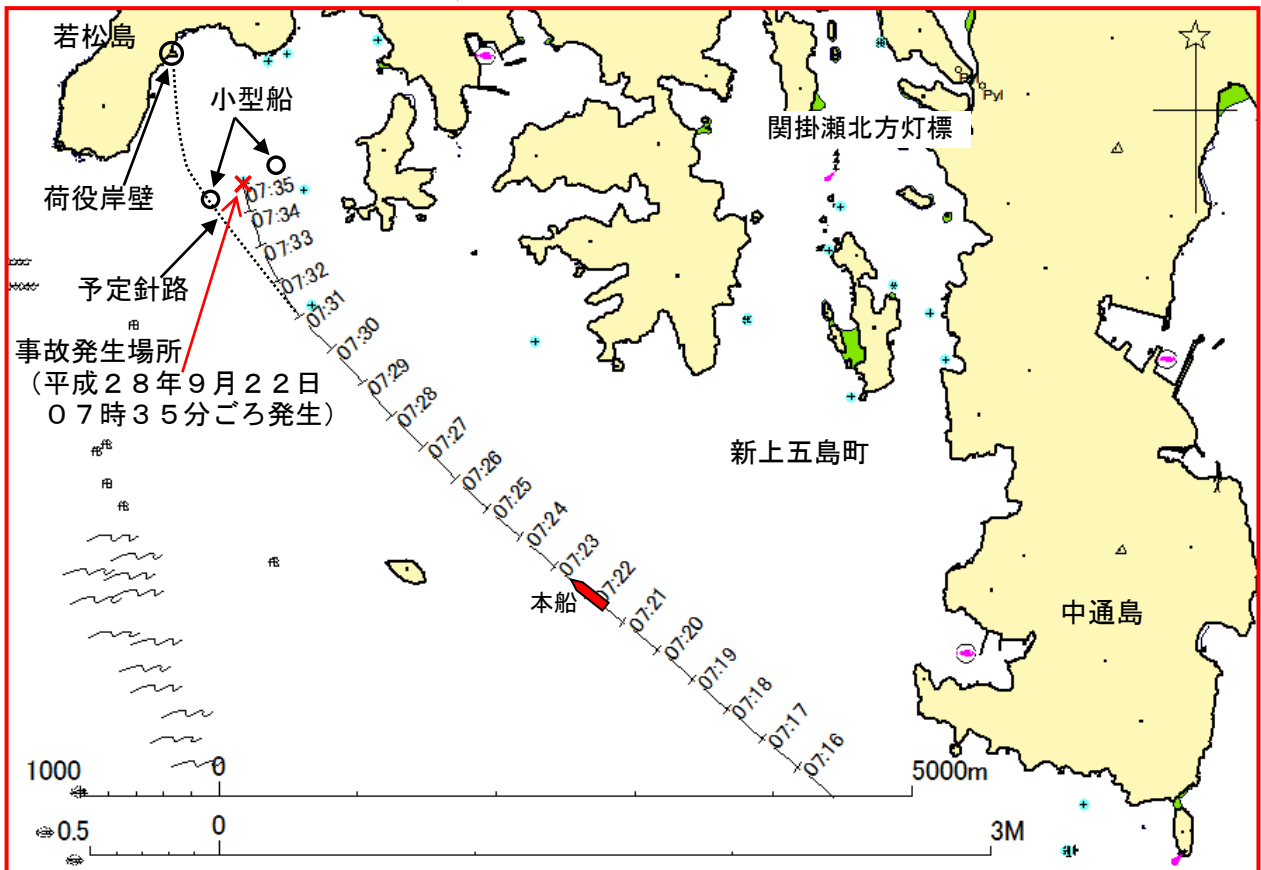
付図1 航行経路図

<p>した頃、2隻の小型船がそれぞれ停留して釣りをしていることを視認した。</p> <p>本船は、船長が、2隻の小型船の間を航行することにしてECSで針路を確認し、平成28年9月22日07時31分ごろ機関を減速するとともに右転した後、着岸に備え、機関を中立運転にして北北西進中、同時35分ごろ突然衝撃を受けて船体が停止した。</p> <p>船長は、船位を確認したところ、ECS上の⊗印の所であったので、沈船に乗り揚げたものと思ったが、海図(W1212、五島列島、縮尺10万分の1)で確認して松出シ曾根と称する浅瀬(水深1.8m)に乗り揚げたことを知り、負傷者がいないことを確認した後、船舶所有者及び海上保安庁に本事故発生 of 通報を行った。(写真1参照)</p> <div data-bbox="655 734 1332 1209" data-label="Image"> </div> <p style="text-align: center;">写真1 ECS画面</p> <p>本船は、船首船底部のスラスト室に浸水があったので、乗組員が、木栓を詰めて応急処置を行い、水中ポンプで排水作業を行っていたところ、10時30分ごろ自然に離礁し、自力で航行して荷役岸壁に着岸した。</p> <p>本船は、23日ダイバーによる応急修理を行った後、山口県柳井市の造船所に向かった。</p> <p>(付図1 航行経路図、付表1 ECSの記録(抜粋) 参照)</p>
<p>その他の事項</p>	<p>ECSは、航海の補助として使用できるもので、SOLAS条約^{*1}の海図備付け要件に適合するものではなく、取扱説明書には、以下のとおり記載されていた。</p> <p>本装置は、監督官庁より「紙海図の装備を免除する=紙海図と等価」対象の機器としては認められておりません。本装置はあくまで紙海図の補助装置(任意設備)という位置付けですので、運航/錨泊中の船位や水深、危険区域などに関しては、最終的に紙海図にて確認を行ってください。</p>

船長は、本事故時、ECSを見て⊗印に接近していることを認めたが、周囲の水深が約20～30mであり、⊗印以外に孤立障害物や座礁危険等深線の表示がなく、座礁注意警報が鳴らなかったため、⊗印の上を航行しても問題ないと思った。
