船舶事故調査報告書

平成29年2月23日

運輸安全委員会（海事専門部会）議決

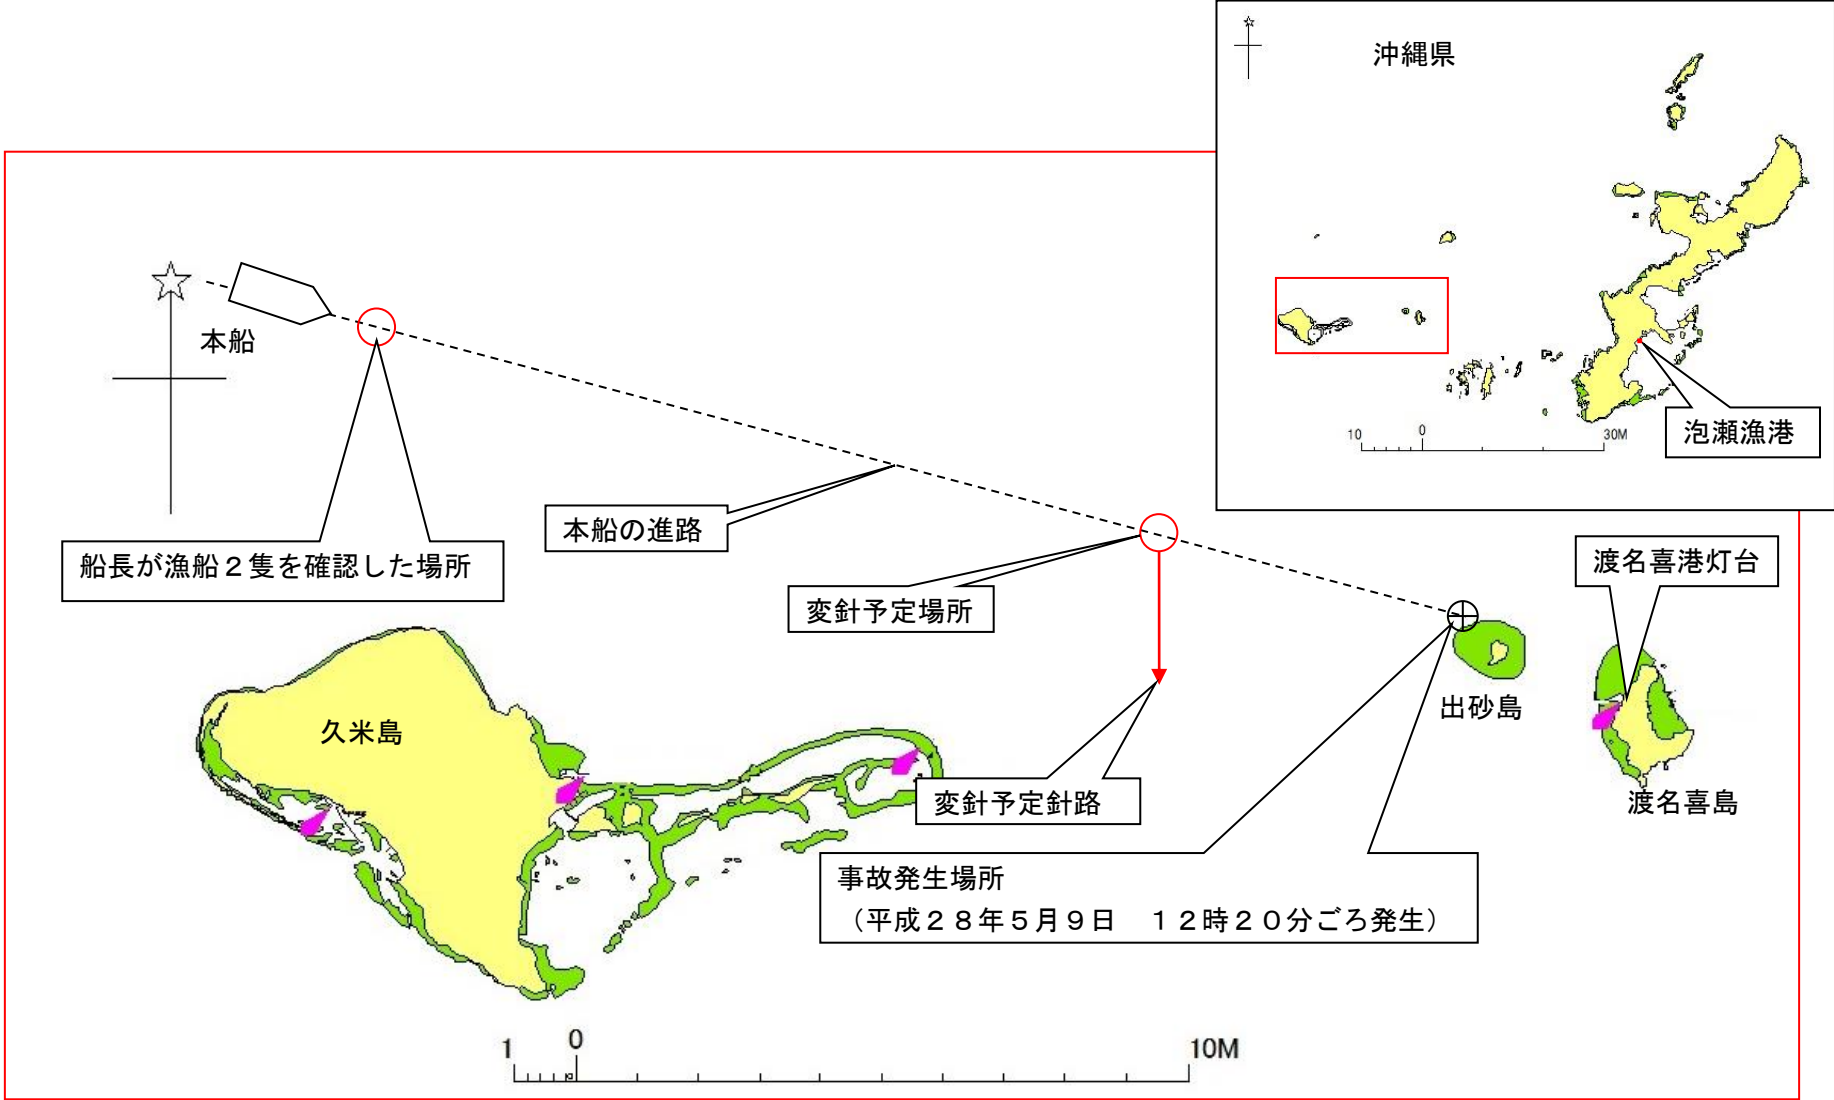
付図1 事故発生経過概略図

<p>船長は、背もたれのある操縦席に腰を掛けて久米島北方沖で操業している漁船2隻を確認した後、いつしか居眠りに陥った。</p> <p>本船は、東南東進を続け、12時20分ごろ出砂島西北西方沖の干出浜に乗り揚げた。</p> <p>船長は、衝撃により目を覚まし、GPSプロッターの画面で出砂島西北西方沖の干出浜に乗り揚げたことに気づき、主機のクラッチを後進に入れてみたものの離礁できず、自力での離礁が不可能と判断して所属する漁業協同組合に携帯電話で救助の要請を行った。</p> <p>本船は、付近を航行中の船舶の通報により来援した巡視艇及びヘリコプタから僚船に連絡をするように指示を受け、船長が無線で連絡した僚船により離礁作業が行われて引き出された。</p> <p>本船は、船底部外板に破口を生じて機関室に浸水していたので、ビルジポンプで海水を排出しながら僚船によりえい航され、10日04時40分ごろ泡瀬漁港に入港した。</p> <p>(付図1 事故発生経過概略図 参照)</p>
<p>その他の事項</p>	<p>本船は、本事故当時の喫水が、船首約1.0m、船尾約2.0mであった。</p> <p>船長は、久米島北西方沖での操業経験が約3年あった。</p> <p>船長は、変針予定場所で到着警報が鳴り、無意識の状態でも反応して自動操舵から手動操舵に切り換えたと言った。</p> <p>船長は、久米島北西方沖の漁場で5月6日から3日間連続で操業しており、夜間、01時00分ごろから06時00分ごろまで一本釣り漁の操業をし、日中、潮上りの目的で操船及び他の漁船との連絡をしており、睡眠が1日平均1、2時間であった。</p> <p>船長は、早く市場に漁獲物を卸したいことや5月10日には海象の悪化が予想されていたので休憩時間を惜しんで早く帰港したいと思っていた。</p> <p>船長は、操船中に眠気を感じた場合、ふだん、コーヒーを飲んだり、操舵室から出て外気に当たったりして眠気を払っていたが、本事故当時は何もしていなかった。</p> <p>船長は、操業による疲労と寝不足によって居眠りに陥ったと言った。</p> <p>甲板員は、本船に乗船して漁業経験が約1か月であり、本事故時、当直業務についておらず、船室で仮眠を取っていた。</p> <p>海図W226（沖縄群島）によれば、本事故発生場所は、干出浜（さんご）であった。</p>

<p>判明した事項の解析</p>	<p>本船は、久米島北東方沖を出砂島西北西方沖の変針予定場所に向けて自動操舵で東南東進中、船長が居眠りに陥ったことから、変針予定場所を通過し、出砂島西北西方沖の干出浜に乗り揚げたものと考えられる。</p> <p>船長は、3日連続の操業による疲労及び睡眠が1日平均約1、2時間の状況下、自動操舵で操縦席の背もたれに寄りかかった状態で見張りを続けていたことから、居眠りに陥った可能性があると考えられる。</p>
<p>原因</p>	<p>本事故は、本船が、久米島北東方沖を出砂島西北西方沖の変針予定場所に向けて自動操舵で東南東進中、船長が居眠りに陥ったため、変針予定場所を通過し、出砂島西北西方沖の干出浜に乗り揚げたものと考えられる。</p>
<p>参考</p>	<p>今後の同種事故等の再発防止に役立つ事項として、次のことが考えられる。</p> <ul style="list-style-type: none"> ・ 操業中であっても十分な休息をとるよう心掛けること。
