## 船舶事故調査報告書

事故種類	乗揚
発生日時	平成28年11月24日 22時30分ごろ
発生場所	沖縄県南大東村南大東島南岸沖 見張台四等三角点から真方位253° 1.1海里（M）付近 （概位 北緯25° 48.8′ 東経131° 13.7′）
事故の概要	漁船 <sup>えびす</sup> 戎丸は、北西進中、南大東島南岸に乗り揚げた。 戎丸は、右舷外板の破口等を生じた。
事故調査の経過	平成28年11月28日、本事故の調査を担当する主管調査官（那覇事務所）ほか1人の地方事故調査官を指名した。 原因関係者から意見聴取を行った。
事実情報 船種船名、総トン数 船舶番号、船舶所有者等 L×B×D、船質 機関、出力、進水等	漁船 戎丸、9.54トン ON2-0978（漁船登録番号）、個人所有 12.18m（Lr）×2.84m×1.03m、FRP ディーゼル機関、88.26kW、昭和53年3月31日 第296-23482号（船舶検査済票の番号）
乗組員等に関する情報	船長 男性 73歳 一級小型船舶操縦士・特殊小型船舶操縦士・特定 免許登録日 昭和54年11月22日 免許証交付日 平成24年7月10日 （平成30年5月19日まで有効）
死傷者等	なし
損傷	右舷外板に破口、球状船首に破損、舵板の脱落、推進器翼に曲損
気象・海象	気象：天気 晴れ、風向 北、風速 約5.3m/s、視界 良好 海象：うねり波高 約1.5～2.0m、潮汐 上げ潮の初期、水温 27℃ 南大東村には、平成28年11月24日04時06分に波浪注意報が発表され、本事故当時も継続中であつた。 月没時刻：14時22分ごろ
事故の経過	本船は、船長が1人で乗り組み、南大東島南西方沖で操業を行った後、天候の悪化が予想されたので、南大東島に向かった。 船長は、日没前に南大東島沖に着いたが、時化 <sup>しげ</sup> ていたため、同島北岸の南大東村南大東漁港に入港することをやめて、島陰になる同島南

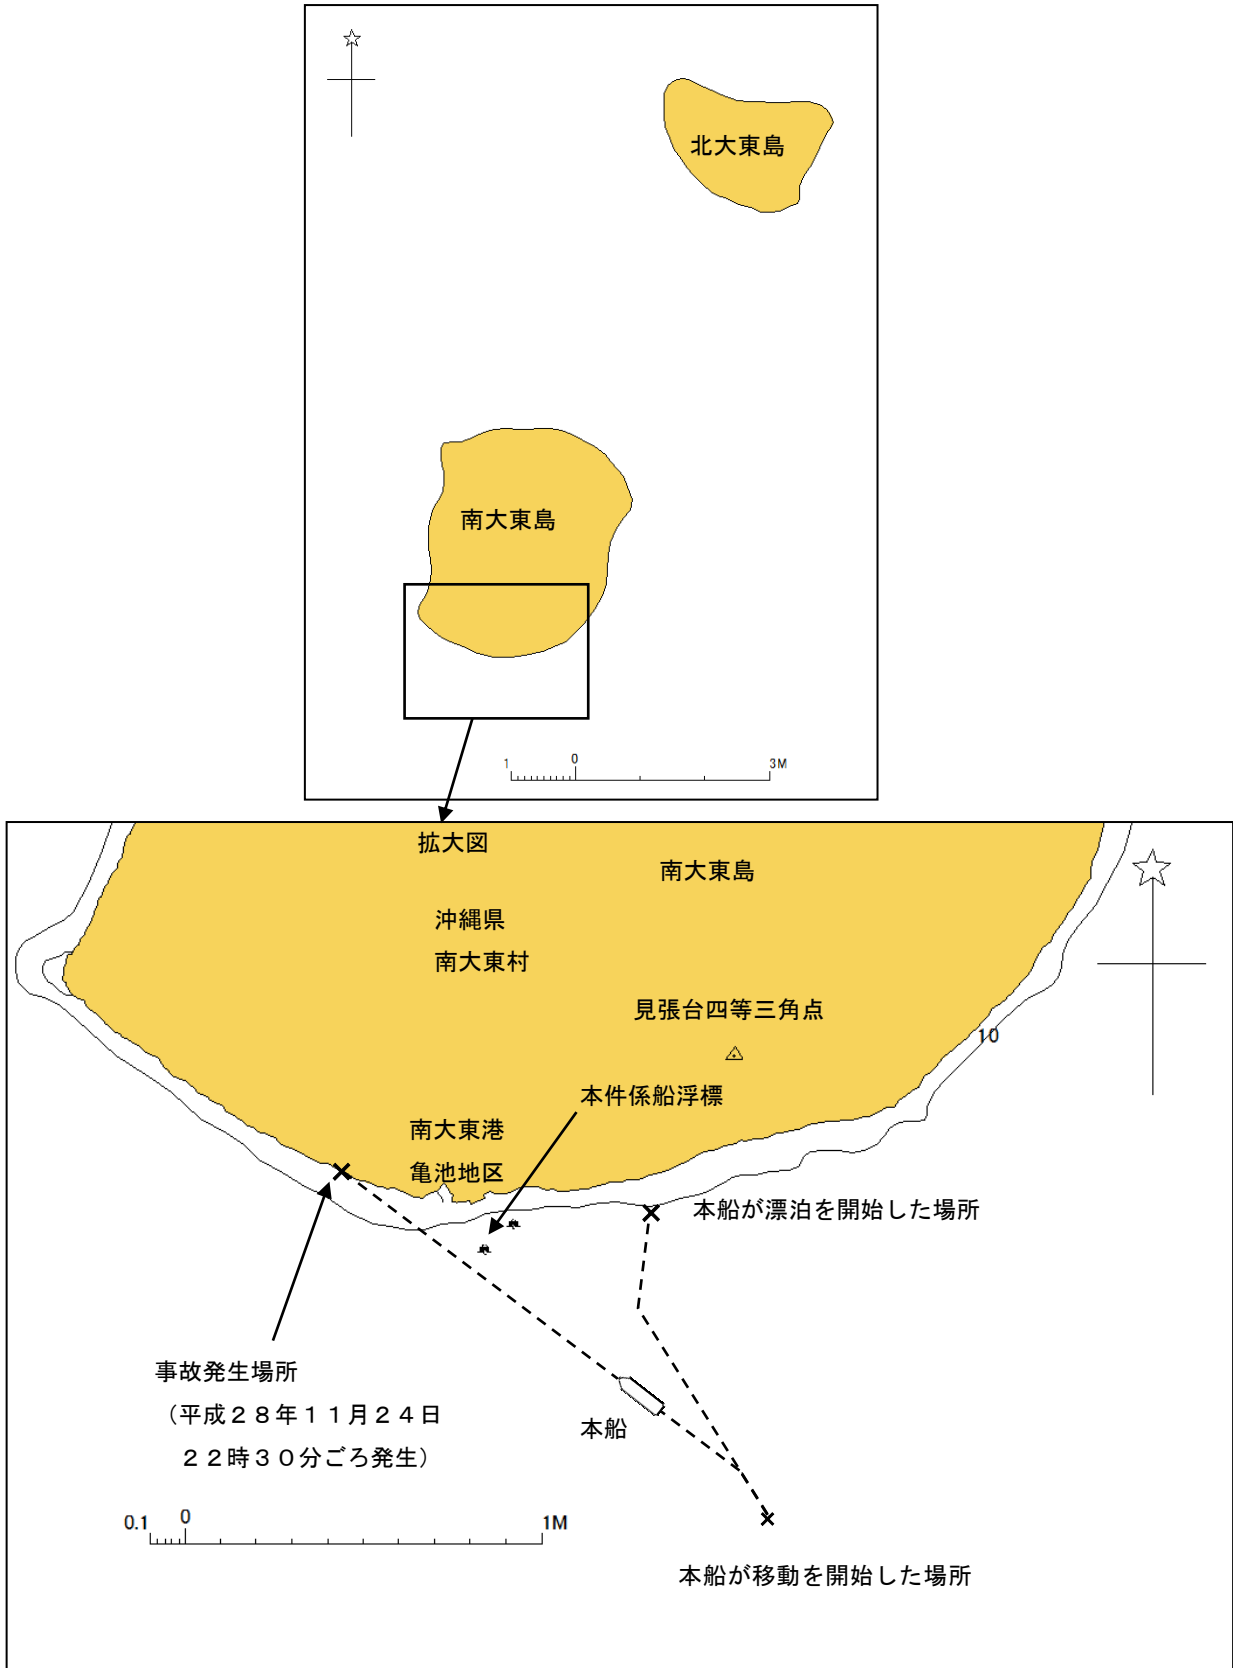
付図1 事故発生経過概略図

<p>気象・海象等の関与 判明した事項の解析</p>	<p>なし</p> <p>本船は、南大東島南岸沖において、陸岸の明かりや月明かりがなく、陸岸が識別しにくい状況下、本件係船浮標付近で漂泊する予定で同島南岸に向けて北西進中、船長が、本件係船浮標を見落とすことはないと思ひ、目視を頼りに前方の見張りを行っていたことから、本件係船浮標付近を通過して南大東島南岸に接近していることに気付かずに航行し、同島南岸に乗り揚げたものと考えられる。</p> <p>船長は、前回、南大東島南岸沖で漂泊したとき、街の明かりがなく、月明かりがないと陸岸を識別しにくいと感じていたが、自動操舵の設定針路をGPSプロッターで確認した本件係船浮標に向かう針路としたことから、本件係船浮標を見落とすことはないと思つた可能性があると考えられる。</p> <p>本船は、自動操舵の設定針路をGPSプロッターで確認した本件係船浮標に向かう針路としていたものの、風及び波浪により圧流されて予定針路線からずれたものと考えられる。</p>
<p>原因</p>	<p>本事故は、夜間、本船が、南大東島南岸沖において、陸岸の明かりや月明かりがなく、陸岸が識別しにくい状況下、本件係船浮標付近で漂泊する予定で同島南岸に向けて北西進中、船長が、本件係船浮標を見落とすことはないと思ひ、目視を頼りに前方の見張りを行っていたため、本件係船浮標付近を通過して南大東島南岸に接近していることに気付かずに航行し、同島南岸に乗り揚げたものと考えられる。</p>
<p>参考</p>	<p>今後の同種事故等の再発防止に役立つ事項として、次のことが考えられる。</p> <ul style="list-style-type: none"> <li>・夜間に航行する際には、見張りを妨げるおそれのある作業灯等を点けないこと。</li> <li>・顕著な物標がない場合、GPSプロッター等を有効に活用し、船位の確認を適切に行うこと。</li> </ul>
