船舶事故調査報告書

運輸安全委員会（海事専門部会）議決

事故種類	乗組員負傷
発生日時	平成28年5月23日 08時10分ごろ
発生場所	岩手県大船渡市野野前漁港 綾里埼灯台から真方位314° 2.2海里（M）付近 （概位 北緯39° 03.3′ 東経141° 49.0′）
事故の概要	作業船第3石狩は、起重機船若竹号の係留索の取直し作業中、甲板員1人が係留索にはじかれて負傷し、左舷船首係船柱の折損等を生じた。
事故調査の経過	平成28年5月31日、本事故の調査を担当する主管調査官（仙台事務所）ほか1人の地方事故調査官を指名した。 原因関係者から意見聴取を行った。
事実情報 船種船名、総トン数 船舶番号、船舶所有者等 L×B×D、船質 機関、出力、進水等	A 作業船 第3石狩、5トン未満 200-33306 北海道、北弘機工株式会社、ハヤカワ建設株式会社（船舶借入人） 10.50m×3.00m×1.10m、鋼 ディーゼル機関、187.55kW、不詳 B 起重機船 若竹号、約1,298トン なし、近藤工業株式会社、勇建設株式会社、ハヤカワ建設株式会社（船舶借入人） 50.00m×21.00m×3.50m、鋼 機関なし、平成26年
乗組員等に関する情報	A 船長A 男性 35歳 二級小型船舶操縦士 免許登録日 平成20年5月15日 免許証交付日 平成25年4月17日 （平成30年5月14日まで有効） 甲板員A 男性 49歳 B 船団長 男性 41歳
死傷者等	A 重傷 1人（甲板員A） B なし
損傷	A 左舷船首係船柱が折損、操舵室前面旋回窓が破損 B なし

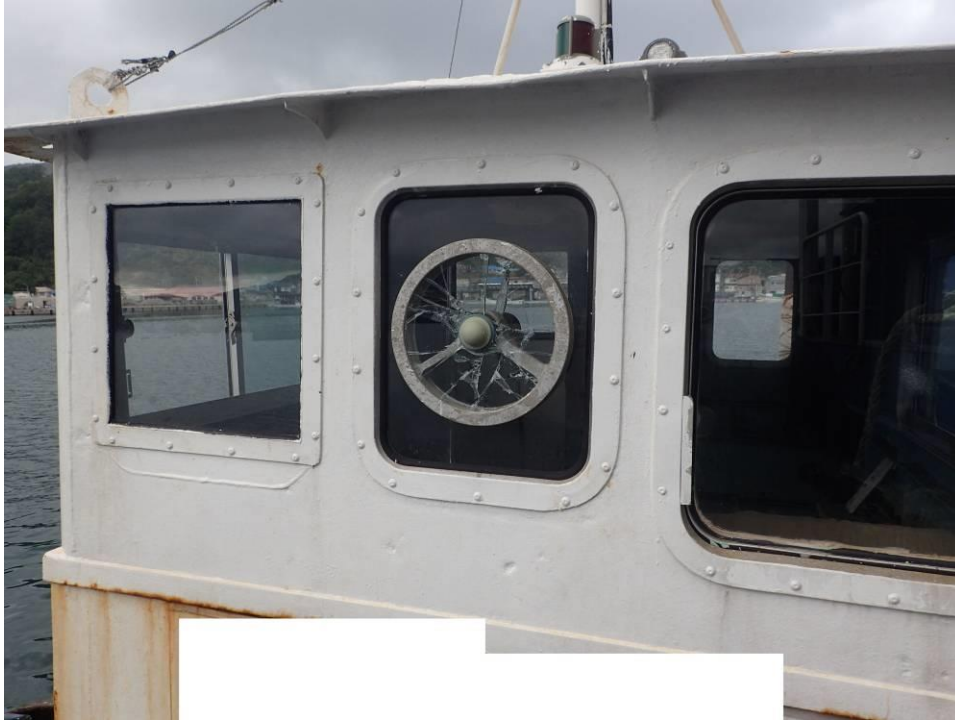
写真3 破損した旋回窓

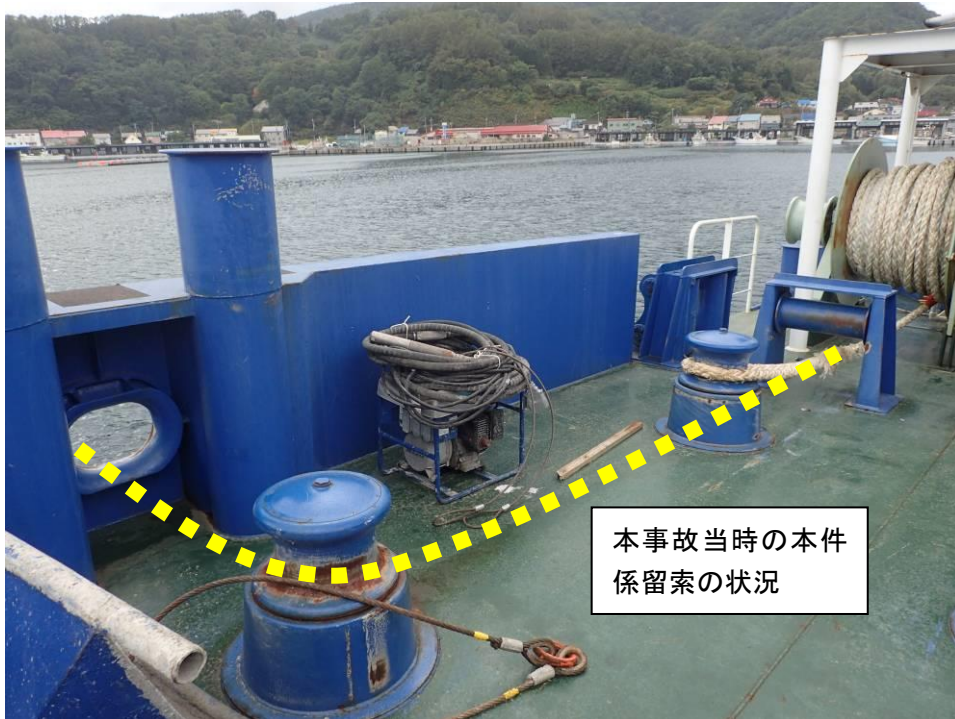
写真4 B船右舷船首側係留索及びウインチの状況

本事故当時の本件
係留索の状況
