船舶事故調査報告書

平成29年2月23日
 運輸安全委員会（海事専門部会）議決
 委員 庄司邦昭（部会長）
 委員 小須田 敏
 委員 根本美奈

事故種類	乗組員負傷
発生日時	平成28年6月21日 09時10分ごろ
発生場所	岩手県宮古港北東方沖 陸中弁天埼灯台から真方位084° 19.4海里（M）付近 （概位 北緯39° 58.9′ 東経142° 22.7′）
事故の概要	漁船第11勝運丸 ^{しょううん} は、引き綱の延長作業中、甲板員1人が引き綱の連結部付近ではじかれて負傷した。
事故調査の経過	平成28年6月27日、本事故の調査を担当する主管調査官（仙台事務所）ほか1人の地方事故調査官を指名した。 原因関係者から意見聴取を行った。
事実情報 船種船名、総トン数 船舶番号、船舶所有者等 L×B×D、船質 機関、出力、進水等	漁船 第11勝運丸、75トン 142065、金沢漁業株式会社 33.65m×6.50m×2.85m、鋼 ディーゼル機関、736kW、平成25年10月31日
乗組員等に関する情報	船長 男性 53歳 四級海技士（航海）免状 免許年月日 昭和59年6月15日 免状交付年月日 平成25年7月26日 免状有効期間満了日 平成31年6月14日 甲板長 男性 59歳 甲板員A 男性 53歳
死傷者等	重傷 1人（甲板員A）
損傷	なし
気象・海象	気象：天気 曇り、風向 北、風力 2 海象：海上 平穏
事故の経過	本船は、船長、甲板長及び甲板員Aほか7人が乗り組み、岩手県沖において、第111勝運丸（以下「111号」という。）を主船として2艘引きによる沖合底引き網漁の操業を行っていた。 船長は、2回目の投網を行う際、111号の漁労長の指示により、水深に合わせて‘引き綱を増設して延長する作業’（以下「本件作業」という。）を行うこととし、約2,100mの引き綱（以下「既設引き綱」という。）を左舷トロールウインチから左舷船尾のトップロ

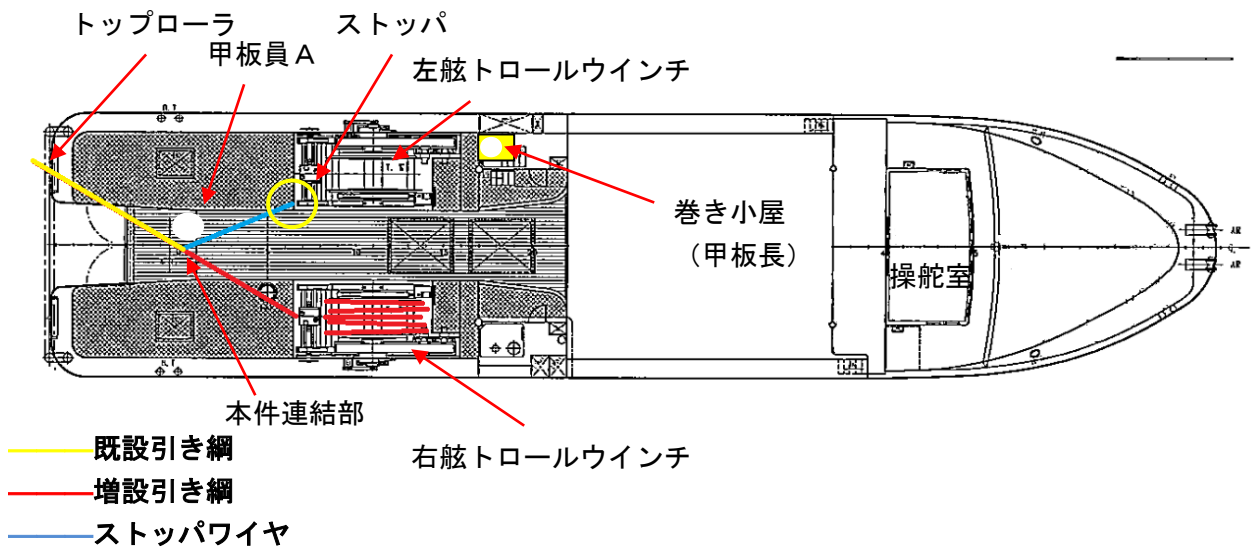
付図2 本件作業状況図

<p>ーラを介して投入した後、機関を中立運転として漂泊した。</p> <p>本船は、既設引き綱の船側先端と、後部甲板中央部左舷側のストッパ（船体に取り付けた止め金具）から取った約3mのワイヤロープ（以下「ストッパワイヤ」という。）の先端とをシャックルでつなぎ、同シャックル部に右舷トロールウインチから繰り出した約500mの引き綱（以下「増設引き綱」という。）の先端をシャックルでつないだ後、増設引き綱を巻き締めてストッパワイヤに弛みをもたせた。</p> <p>甲板員Aは、後部甲板中央部の既設引き綱、増設引き綱及びストッパワイヤの連結部（以下「本件連結部」という。）の左舷側で、立った姿勢で右舷方を向き、胸の高さにあったストッパワイヤのシャックルを外す作業を開始した。</p> <p>甲板長は、左舷トロールウインチの船首側上方に設けられた巻き小屋（両舷トロールウインチの操作室）で、船尾側に設けられた操作盤の船首側の椅子に腰を掛けて操作を行っていたところ、ストッパワイヤのシャックルが外されたと思い、増設引き綱を繰り出すつもりで、増設引き綱が巻かれていた右舷トロールウインチの方向を見ながら、同ウインチのクラッチを切った状態でブレーキを緩めた。</p> <p>甲板員Aは、ストッパワイヤのシャックルを外す作業中、平成28年6月21日09時10分ごろ、右舷トロールウインチから増設引き綱が繰り出され、本件連結部付近で胸部をはじかれた。</p> <p>船長は、操舵室の船尾側窓から後部甲板の作業状況を見ていたところ、甲板員Aが引き綱によって胸をはじかれて後方に回転しながら臀部から甲板上に落下するところを目撃した。</p> <p>船長は、甲板員Aが意識はあるものの胸苦しさを訴えていたので、他の乗組員に指示して甲板員Aを船室に運んで休息させ、111号の漁労長に本事故の発生を連絡した後、宮古港へ帰港することとした。</p> <p>甲板員Aは、宮古港に到着後、111号の漁労長からの連絡により船舶所有会社が要請して待機していた救急車で病院に搬送され、左肋骨骨折、腰椎右横突起骨折と診断された。</p> <p>（付図1 事故発生場所概略図、付図2 本件作業状況図、写真1 本船、写真2 右舷トロールウインチから左舷船尾トップローラ方向、写真3 巻き小屋から見た船尾甲板、写真4 トロールウインチ操作盤、写真5 船尾甲板中央部 参照）</p>

<p>甲板員Aは、ふだんから本件作業を行う際には、本件連結部でシャックルの着脱作業を行っていた。</p> <p>甲板長は、右舷トロールウインチのブレーキを緩める際、同ウインチの方向を見ていて後部甲板で甲板員Aがシャックルを外す作業中であつたことに気付かなかつた。</p> <p>甲板長は、巻き小屋から甲板員Aが作業を行っていた位置が見えるので、船尾方を確認していれば、甲板員Aが作業中であることに気付くことができたと思つた。</p> <p>甲板長は、増設引き綱を一旦巻き締め、ストッパワイヤのシャックルが外された後に増設引き綱を繰り出すという一連の作業を行うに当たり、既にシャックルが外されたものと思ひ、目視により後部甲板の状況を確認していなかつたと思つた。</p> <p>甲板員Aは、本事故の発生が一瞬のことであつたので、シャックル、既設引き綱、ストッパワイヤのいずれにはじかれたのか分からなかつた。</p> <p>船長、甲板長及び甲板員Aは、本件作業が、ふだんどおり増設引き綱を巻き締めた状態でストッパワイヤのシャックルを外すのであれば、ストッパワイヤが緊張しないので危険な作業ではないと考えていた。</p>
<p>分析</p> <p>乗組員等の関与 船体・機関等の関与 気象・海象等の関与 判明した事項の解析</p>	<p>あり</p> <p>なし</p> <p>なし</p> <p>本船は、宮古港北東方沖において、本件作業中、甲板長が、右舷トロールウインチのブレーキを緩める際、後部甲板の状況を確認していなかつたことから、甲板員Aがストッパワイヤのシャックルを外す作業中に増設引き綱が繰り出され、ストッパを支点として本件連結部が左舷方に移動し、甲板員Aが本件連結部付近にはじかれて負傷したものと考えられる。</p> <p>甲板長は、増設引き綱を一旦巻き締め、ストッパワイヤのシャックルが外された後に増設引き綱を繰り出すという一連の作業を行うに当たり、既にシャックルが外されたものと思ひ込んだことから、目視により後部甲板の状況を確認していなかつたものと考えられる。</p> <p>甲板員Aは、増設引き綱が繰り出されて本件連結部が左舷方に移動した際、本件連結部の左舷側で、身体の前胸の高さのシャックルを外す作業を行っていたことから、本件連結部付近に左胸付近をはじかれ、右腰部から甲板上に落下して負傷したものと考えられる。</p>

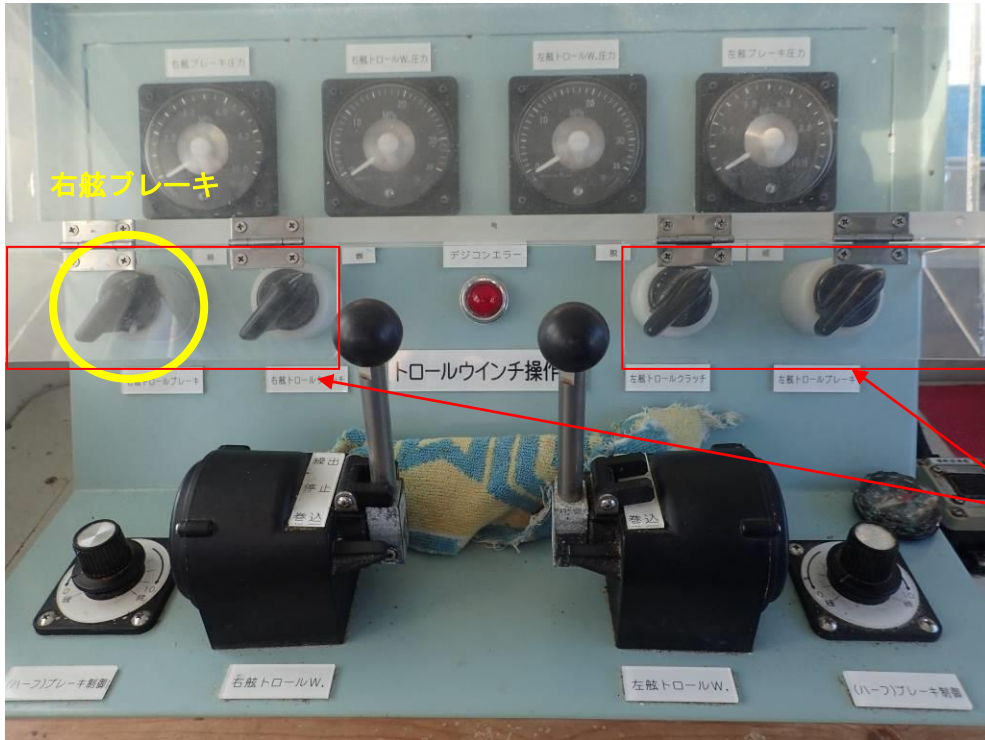
写真4 トロールウインチ操作盤

本事務後に取り付けられたカバー

<p>外す作業中に増設引き綱が繰り出され、ストッパを支点として本件連結部が左舷方に移動し、甲板員Aが本件連結部付近にはじかれたことにより発生したものと考えられる。</p>
<p>参考</p>	<p>本船は、本事故後、トロールウインチの操作前に安全確認を確実に 行うよう、操作盤のスイッチ部分にカバーを設けて作業工程を増やす 措置を採った。</p> <p>今後の同種事故等の再発防止に役立つ事項として、次のことが考え られる。</p> <ul style="list-style-type: none"> ・ 甲板機械の操作者は、危険範囲に他の乗組員がいないことを確認 した上で操作すること。 ・ 甲板機械の操作を行う際は、手信号、無線等により他の作業者と 相互に安全確認を行った上で操作することが望ましい。

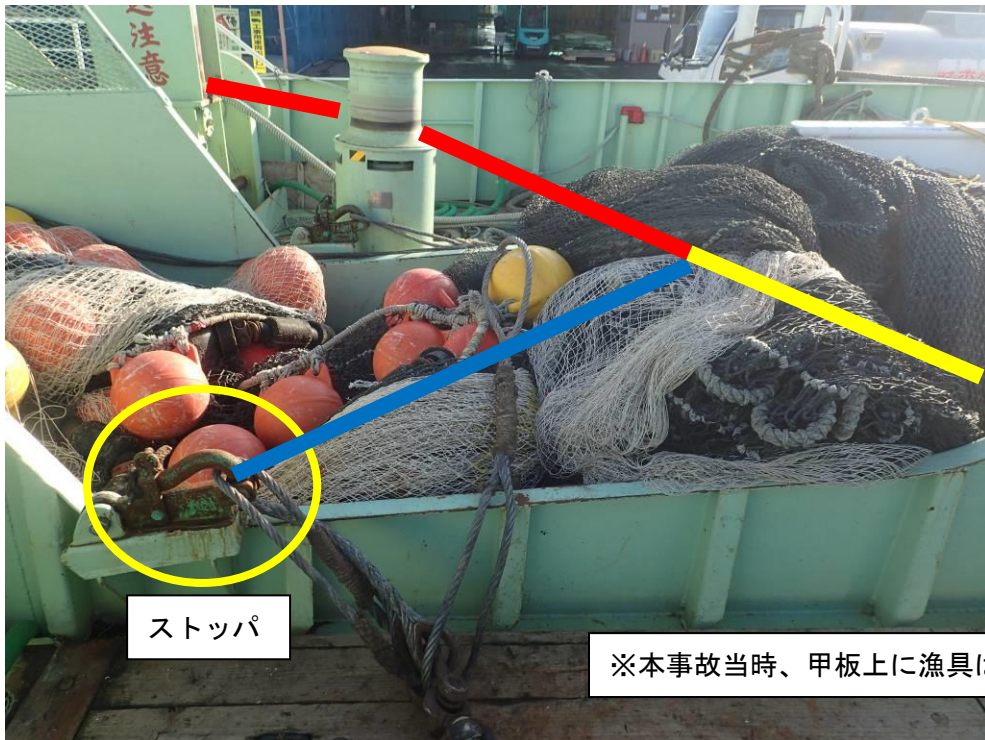
写真5 船尾甲板中央部

ストップ

※本事故当時、甲板上に漁具はなかった。
