## 船舶事故調査報告書

平成29年3月2日  
 運輸安全委員会（海事専門部会）議決  
 委員 庄 司 邦 昭（部会長）  
 委員 小須田 敏  
 委員 根 本 美 奈

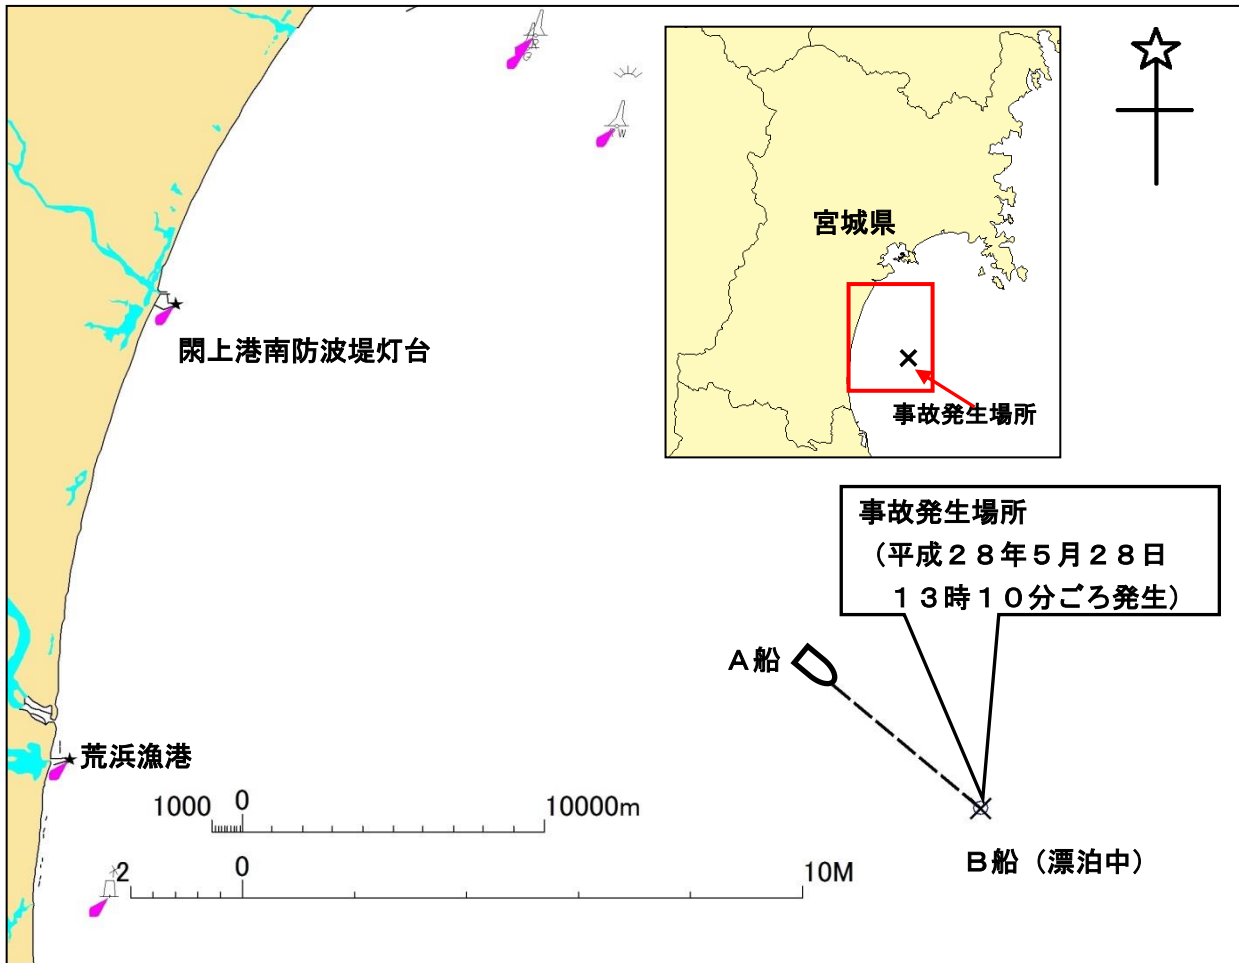
付図1 事故発生経過概略図

(平成31年9月8日まで有効)
死傷者等	A なし B 軽傷 3人(船長B、同乗者B <sub>1</sub> 及び同乗者B <sub>2</sub> )
損傷	A 船首部外板に擦過傷 B 左舷船尾部外板に亀裂を伴う破口
気象・海象	気象：天気 晴れ、風向 南東、風力 3、視界 良好 海象：波向 南東、波高 約0.5m
事故の経過	<p>A船は、船長Aほか3人が乗り組み、小型機船底びき網漁の作業を行う目的で、平成28年5月28日03時00分ごろ、荒浜漁港を出港し、同漁港東方沖において4回目の揚網を終えた後、13時00分ごろ5回目の作業場所に向けて移動することとした。</p> <p>船長Aは、後部甲板上に置いていた操舵及び機関の遠隔操縦装置(以下「本件リモコン」という。)を使用して約3~4ノット(kn)の対地速力で手動操舵により南東進し、目視で周囲に他船がないことを確認した後、約9knに増速し、自動操舵に切り替えて同じ針路で航行した。</p> <p>船長Aは、船尾方を向き、乗組員が後部甲板上で行っていた漁獲物の選別作業を見ていたところ、同作業が終了間近となったので更に増速しようとしたが、本件リモコンでの操作では一定の範囲内しか増速できないので、操舵室のガバナレバーを操作しようと思い、本件リモコンの遠隔操縦の切替えを行って操舵室に向かった。</p> <p>船長Aは、操舵室のガバナレバーを操作したものの、速力が上がらなかったため、操縦場所の切替えが行われていないと思い、後部甲板上に行って本件リモコンの切替スイッチを再度切り替え、操舵室に戻った。</p> <p>A船は、船長Aが、操舵室左舷側入口付近で、後部甲板の右舷船尾部にいた乗組員の叫び声を聞いた直後、13時10分ごろ、荒浜漁港東方沖において、船首部とB船の左舷船尾部とが衝突した。</p> <p>船長Aは、周囲を確認したところ、B船を視認し、船長Bが海面上に浮いていたのでA船を反転させて接近し、A船の乗組員と共に船長Bを引き揚げた後、海上保安庁に本事故の発生を通報した。</p> <p>A船は、乗組員が両船の浸水の有無などを確認した後、所属する漁業協同組合に本事故の発生を連絡して救急車の要請を依頼し、同乗者2人を乗せたB船をえい航して荒浜漁港に帰港した。</p> <p>B船は、船長Bが1人で乗り組み、知人2人(以下「同乗者B<sub>1</sub>」及び「同乗者B<sub>2</sub>」という。)を乗せ、05時00分ごろ、釣りをを行う目的で、宮城県七ヶ浜町<small>しちがはま</small>の定係地を出発した。</p> <p>B船は、宮城県名取市閑上漁港東方沖の釣り場で釣りを行った後、11時00分ごろ、荒浜漁港東方沖の釣り場に着き、機関を停止して船首からパラシュート形シーアンカー(以下「パラアンカー」とい</p>

<p>う。)を投入し、船首を南東方に向けて釣りを行っていた。</p> <p>B船は、船長Bが操舵室後ろの右舷側、同乗者B<sub>1</sub>が操舵室前の左舷側、同乗者B<sub>2</sub>が操舵室前の右舷側で、それぞれさお釣りを行っていた。</p> <p>船長Bは、船尾方から機関音が聞こえて確認したところ、A船が接近しているのを認め、B船を移動させようと思ったが、どのようにしてA船を避けることができるか判断できず、船尾部に移動してA船に向かって大声で叫んだものの、A船の機関音を聞いてから約20～30秒後、B船の左舷船尾部とA船の船首部とが衝突した。</p> <p>船長Bは、衝突の衝撃で落水したものの、A船に救助されて荒浜漁港に運ばれた後、救急車で病院に搬送され、右大腿部打撲傷と診断された。</p> <p>B船の同乗者は、後日、診察を受けたところ、同乗者B<sub>1</sub>が眼窩底骨折、左顔面知覚低下等と、同乗者B<sub>2</sub>が右肩打撲傷とそれぞれ診断された。</p> <p>(付図1 事故発生経過概略図 参照)</p>
<p>その他の事項</p>	<p>A船の乗組員は、本事故当時、後部甲板の中央部にいた2人が船尾方を、同甲板の右舷船尾部にいた1人が船首方をそれぞれ向いて漁獲物の選別作業を行っていた。</p> <p>A船の本件リモコンは、コードが固定されていて操舵室に持ち運ぶことができず、また、本事故後、操縦場所の切替スイッチが接触不良となっていたことが判明した。</p> <p>船長Aは、5月28日の午前中、荒浜漁港東方沖で約50～60隻の遊漁船及びプレジャーボートが釣りを行っていたので、同遊漁船群の動静に注意していたが、12時ごろから多くが帰航を開始していたので、同海域で釣りを行っている船舶はいないと思っていた。</p> <p>船長Bは、同乗者B<sub>2</sub>が、A船がB船の船尾方から接近しているのを認めたが、今までも漁船が接近して航行するのを経験していたので、A船もいずれB船を避けると思い、船長BにA船の接近を知らせなかったと、同乗者B<sub>2</sub>から本事故後に聞いた。</p> <p>船長Bは、本事故発生前、B船の左舷方を通過していた船舶を視認していたものの、同乗者2人の釣果が良かったので、同乗者との会話に夢中になっていて、船尾方の見張りを行っていなかったと本事故後に思った。</p> <p>B船には、操舵室の右舷側壁に音響信号器具として笛が備えられていたものの、船長Bは、本事故発生前、A船に対して笛を鳴らして注意喚起を行わなかった。</p> <p>船長Bは、固型式救命胴衣を、同乗者B<sub>1</sub>及び同乗者B<sub>2</sub>は、膨脹式救命胴衣をそれぞれ出航時から着用していたものの、船長Bは、本事故当時、暑くなったので脱いでいた。</p>
