## 船舶事故調査報告書

事故種類	衝突（防波堤）
発生日時	平成28年7月2日 18時27分ごろ
発生場所	青森県むつ市大畑漁港 大畑港第1東防波堤灯台から真方位026°405m付近 （概位 北緯41°24.7′ 東経141°10.7′）
事故の概要	漁船第十八海鳳丸 <sup>かいほう</sup> は、漁場に向けて出航中、防波堤に衝突した。 第十八海鳳丸は、船長が負傷し、球状船首部の圧壊等を生じた。
事故調査の経過	平成28年7月5日、本事故の調査を担当する主管調査官（仙台事務所）を指名した。 なお、後日、1人の地方事故調査官を新たに指名した。 原因関係者から意見聴取を行った。
事実情報 船種船名、総トン数 船舶番号、船舶所有者等 L×B×D、船質 機関、出力、進水等	漁船 第十八海鳳丸、10トン AM2-5541（漁船登録番号）、個人所有 14.95m (Lr) × 3.77m × 1.03m、FRP ディーゼル機関、502.00kW、昭和63年8月12日 第212-8022号（船舶検査済票の番号）
乗組員等に関する情報	船長 男性 59歳 一級小型船舶操縦士・特殊小型船舶操縦士・特定 免許登録日 昭和54年3月9日 免許証交付日 平成24年5月1日 （平成30年3月23日まで有効）
死傷者等	軽傷 1人（船長）
損傷	本船 球状船首部に圧壊、右舷船尾外板に破口を伴う擦過傷等 防波堤 なし
気象・海象	気象：天気 曇り、風向 南、風力 2、視界 良好 海象：海上 平穏、潮汐 下げ潮の末期 日没時刻：19時13分ごろ
事故の経過	本船は、船長及び甲板員1人が乗り組み、いか一本釣り漁を行う目的で、平成28年7月2日18時22分ごろ大畑漁港の係留地を出発した。 本船は、船長が、操舵室で操舵及び機関の遠隔操縦装置（以下「本件操船リモコン」という。）を使用し、約5～6ノットの対地速力で

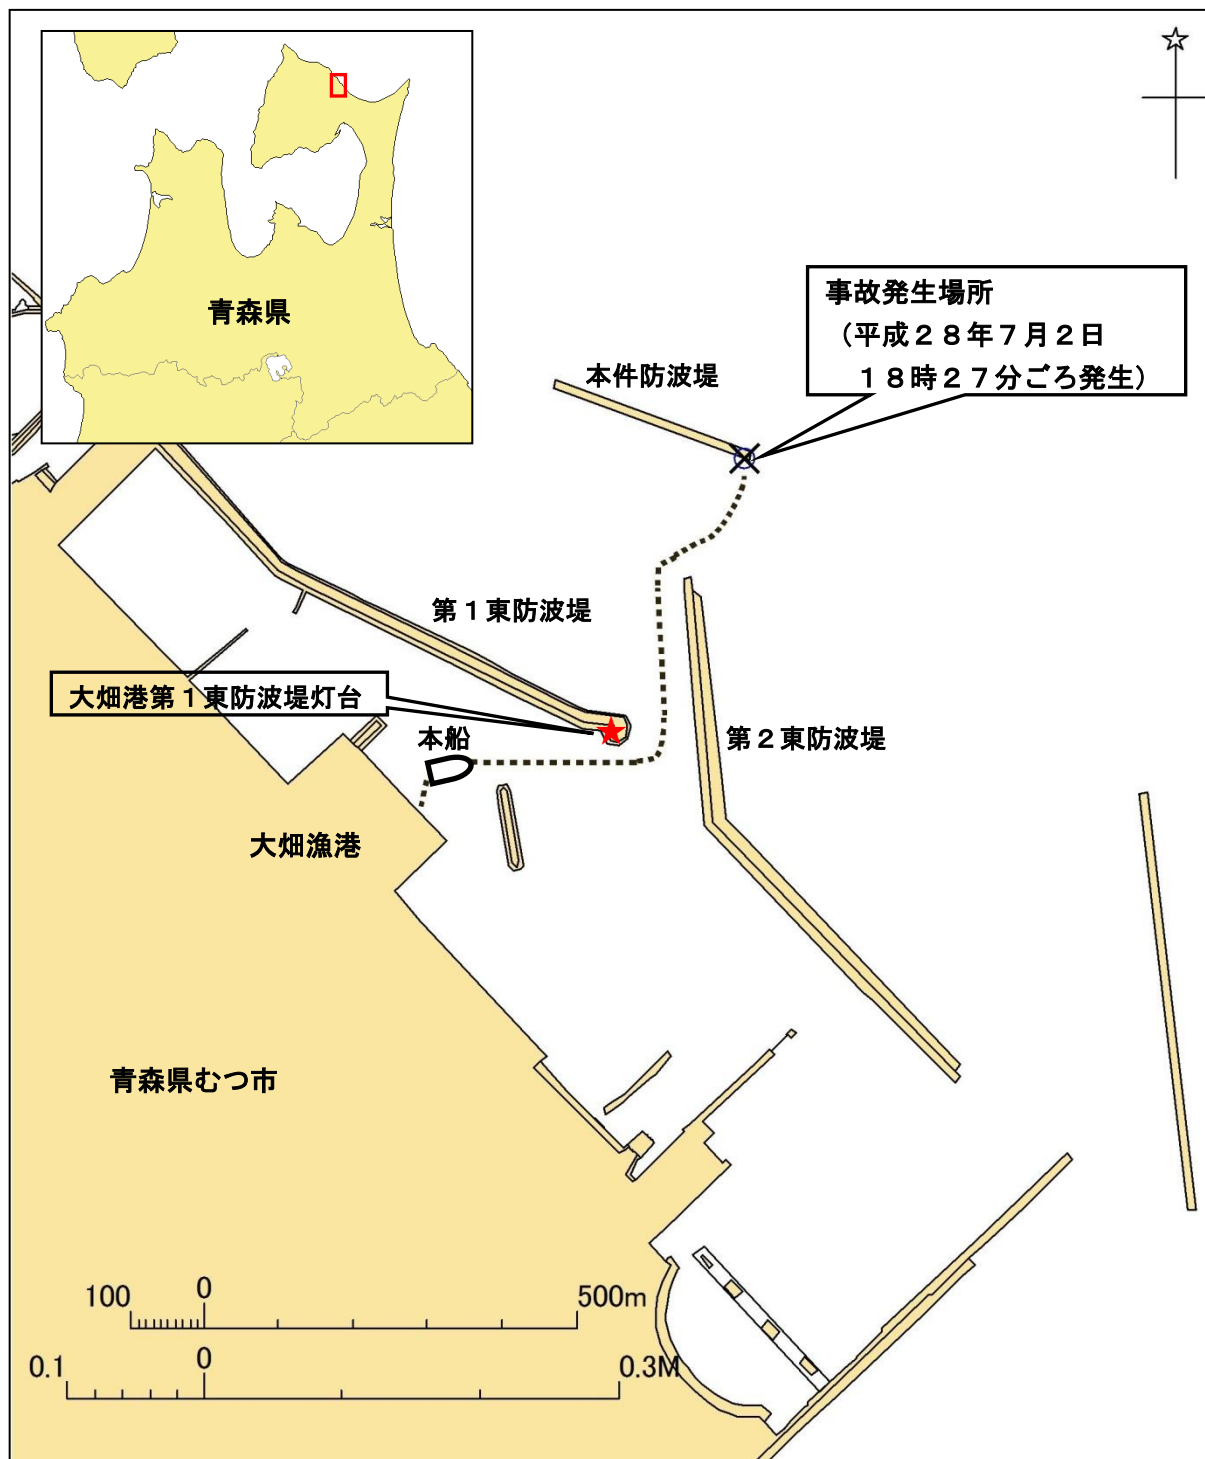
付図1 事故発生経過概略図

<p>手動操舵により東進した後、第1東防波堤南端付近で左転して第2東防波堤北端付近を通過した頃、第2外北防波堤（以下「本件防波堤」という。）の東方を通過する針路とし、自動操舵に切り替えて北東進した。</p> <p>船長は、操舵室前部の台上に置かれた本件操船リモコン上に左手を置いた状態で、8海里（M）レンジとしたレーダーのARPA（自動衝突予防装置）機能により、本船よりも早く出発した僚船を捕捉し、ベクトルの状況を見て操業場所及び潮流の模様を確認することとした。</p> <p>本船は、船長がARPAで僚船を捕捉していたところ、操舵室左舷側の通路付近で操業の準備を行っていた甲板員からの叫び声が聞こえた直後、18時27分ごろ船首部が本件防波堤の東端に衝突した。</p> <p>本船は、船首部を岸壁に押し付けた状態であったが、次第に左旋回を始めた後、船長が操船して係留地に戻った。</p> <p>船長は、本船に浸水がないことを確認し、衝突の衝撃により頭部などを打って額、唇及び顎に裂傷を負ったので、甲板員の自動車付近の病院に運ばれた後、救急車で病院に搬送された。</p> <p>船長は、7月3日、所属する漁業協同組合の担当者に本事故の発生を連絡した。</p> <p>（付図1 事故発生経過概略図 参照）</p>
<p>その他の事項</p>	<p>船長は、本船が手動操舵で航行中に船首が右方に振れる傾向があるので、ふだんから本件操船リモコンのダイヤルを操作して当て舵又は進路の修正を行っており、本事故当ても無意識のうちに同ダイヤルを左に回し、左舵を取った状態になってしまったのではないかと本事故後に思った。</p> <p>船長は、ふだんは多くの僚船が一斉に出発するので、港外に出た後に手動操舵から自動操舵に切り替えていたが、本事故当日は、本船を含めて3～4隻しかおらず、本船が最後に出発し、周囲に他船がいなかったため、港外に出る前に自動操舵に切り替えた上、僚船の動静及び潮流の状況が気になり、レーダーの操作に夢中になったと本事故後に思った。</p> <p>本船のレーダーには、本事故当時、本件防波堤の映像が表示されていなかった。</p> <p>船長は、甲板員から、本事故発生前に本船が左転していることに気付いたものの、本件防波堤の南方に設置された刺し網漁及び籠漁などのボンデンに取り付けられた旗を避けようとしたのだと思ったと本事故後に聞いた。</p>

<p>気象・海象等の関与 判明した事項の解析</p>	<p>なし</p> <p>本船は、大畑漁港内において、自動操舵で出航中、船長が、レーダーで僚船を捕捉することに注意を向け、船首方の見張りを行っていなかったことから、本件防波堤に向かう態勢となったことに気付かずに航行を続け、本件防波堤に衝突したものと考えられる。</p> <p>船長は、本事故当時、周囲に他船がおらず、港外に出る前に自動操舵に切り替えた上、僚船の動静及び潮流の状況が気になっていたことから、レーダーで僚船を捕捉することに注意を向けていたものと考えられる。</p> <p>船長は、ふだんから本件操船リモコンのダイヤルを操作して当て舵又は進路の修正を行っていたことから、本事故当時、無意識のうちに同ダイヤルを左に回して左舵を取った可能性があると考えられる。</p>
<p><b>原因</b></p>	<p>本事故は、本船が、大畑漁港内において、自動操舵で出航中、船長が、レーダーで僚船を捕捉することに注意を向け、船首方の見張りを行っていなかったため、本件防波堤に向かう態勢となったことに気付かずに航行を続け、本件防波堤に衝突したものと考えられる。</p>
<p><b>参考</b></p>	<p>今後の同種事故等の再発防止に役立つ事項として、次のことが考えられる。</p> <ul style="list-style-type: none"> <li>・航行中は、常時適切な見張りを行うこと。</li> </ul>
