## 船舶事故調査報告書

平成29年3月23日  
 運輸安全委員会（海事専門部会）議決  
 委員 庄 司 邦 昭（部会長）  
 委員 小須田 敏  
 委員 根 本 美 奈

事故種類	乗組員死亡
発生日時	平成28年3月3日 06時30分ごろ
発生場所	富山県氷見市氷見漁港東北東方沖 氷見港唐島灯台から真方位063° 3.8海里（M）付近 （概位 北緯36° 53.6′ 東経137° 04.0′）
事故の概要	漁船最久丸は、操業中、船長が、ウインチのドラムと錨綱との間に挟まれて死亡した。
事故調査の経過	平成28年3月3日、本事故の調査を担当する主管調査官（神戸事務所）ほか1人の地方事故調査官を指名した。 原因関係者からの意見聴取は、本人が本事故で死亡したため、行わなかった。
事実情報 船種船名、総トン数 船舶番号、船舶所有者等 L×B×D、船質 機関、出力、進水等	漁船 最久丸、8.44トン TY2-1369（漁船登録番号）、個人所有 11.90m（Lr）×3.17m×0.99m、FRP ディーゼル機関、漁船法馬力数90、昭和55年2月22日
乗組員等に関する情報	船長 男性 67歳 二級小型船舶操縦士・特殊小型船舶操縦士・特定 免許登録日 平成5年9月7日 免許証交付日 平成26年4月7日 （平成31年4月19日まで有効）
死傷者等	死亡 1人（船長）
損傷	なし
気象・海象	気象：天気 雨、風向 南東、風力 2 海象：海上 平穏 日出時刻：06時20分ごろ
事故の経過	本船は、船長及び甲板員2人（以下「甲板員A」及び「甲板員B」という。）が乗り組み、多そう張底敷網漁業を行う目的で、平成28年3月3日02時30分ごろ6隻の僚船と共に氷見漁港を出港し、02時50分ごろ氷見漁港東北東方沖の漁場に至った。 本船及び各僚船は、漁期の間海底に常設している漁網の各頂点に連結した網綱を左舷中央に設置したウインチで船首から巻き揚げて揚網し、漁獲した後、次の漁のために漁網を海底に戻す作業の準備をそれ

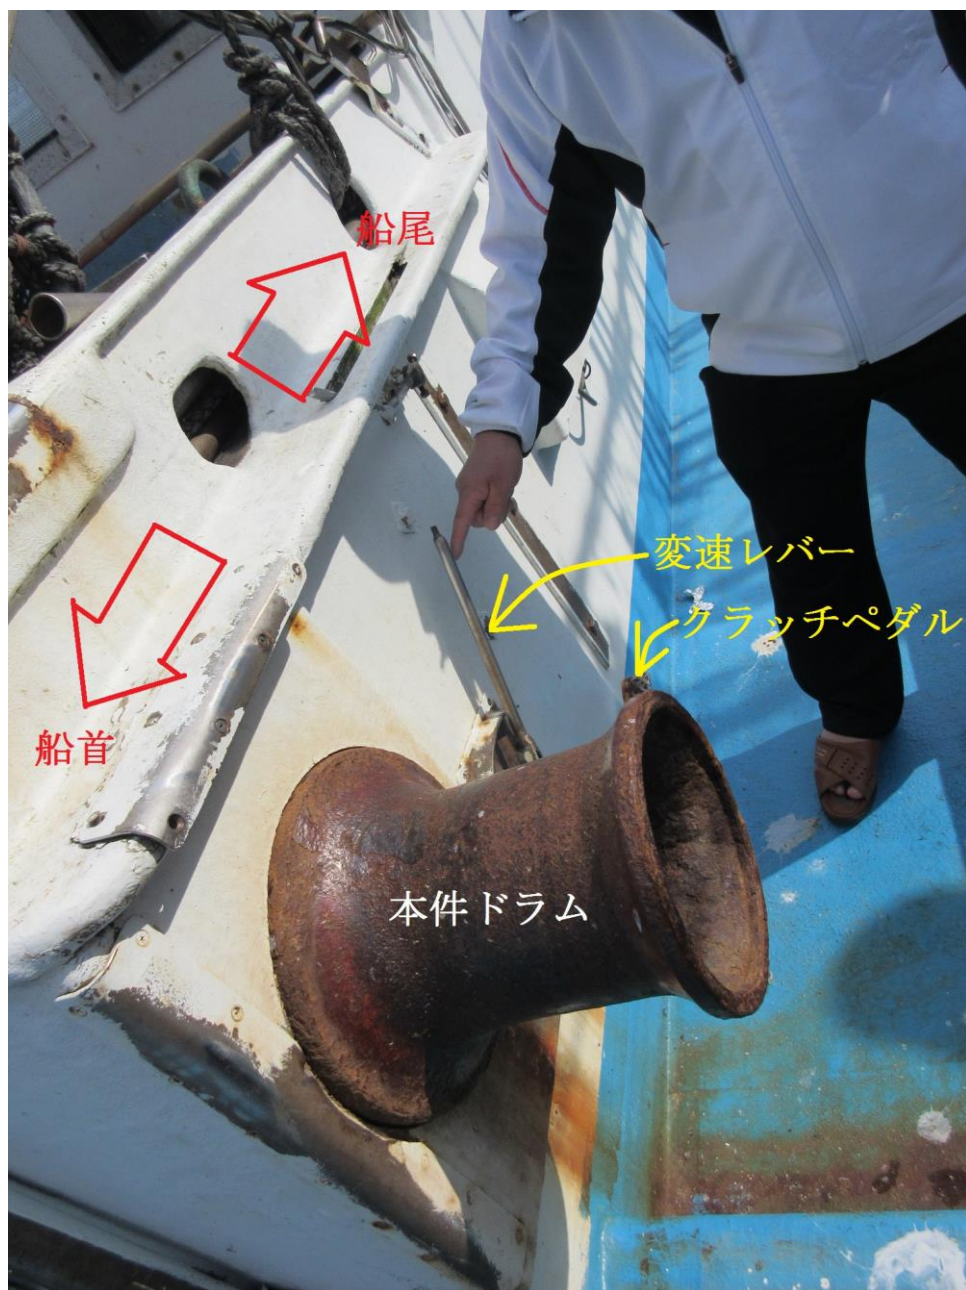
写真1 本件ドラム

<p>い結びにより13本連結したものであった。</p> <p>船団長は、本事故発生日、出港前に船長と会話をしたとき、船長の健康状態に異状を感じなかった。</p> <p>(写真1 本件ドラム 参照)</p>
<p><b>分析</b></p> <p>乗組員等の関与 船体・機関等の関与 気象・海象等の関与 判明した事項の解析</p>	<p>不明</p> <p>不明</p> <p>なし</p> <p>船長の死因は、多発性外傷であった。</p> <p>本船は、氷見漁港東北東方沖において、操業中、船長が本件ドラムに錨綱と共に巻き込まれたものと考えられるが、目撃者がなく、本人が本事故で死亡したことから、巻き込まれた状況を明らかにすることはできなかった。</p>
<p><b>原因</b></p>	<p>本事故は、本船が、氷見漁港東北東方沖において、操業中、船長が本件ドラムに錨綱と共に巻き込まれたことにより発生したものと考えられる。</p>
