## 船舶事故調査報告書

平成29年4月6日  
 運輸安全委員会（海事専門部会）議決  
 委員 庄 司 邦 昭（部会長）  
 委員 小須田 敏  
 委員 根 本 美 奈

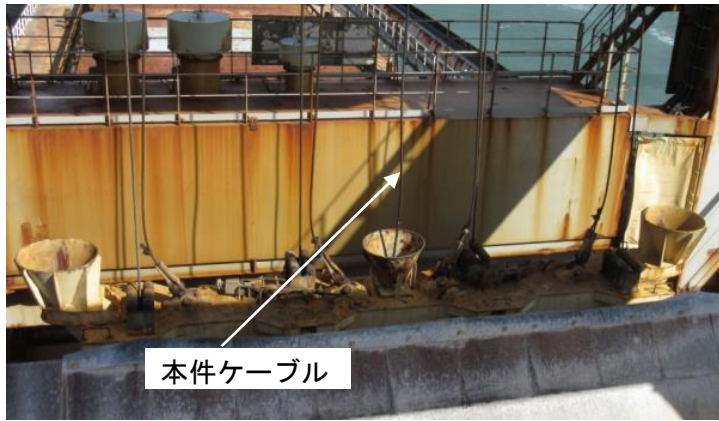
写真1 アンローダ

本件ケーブル

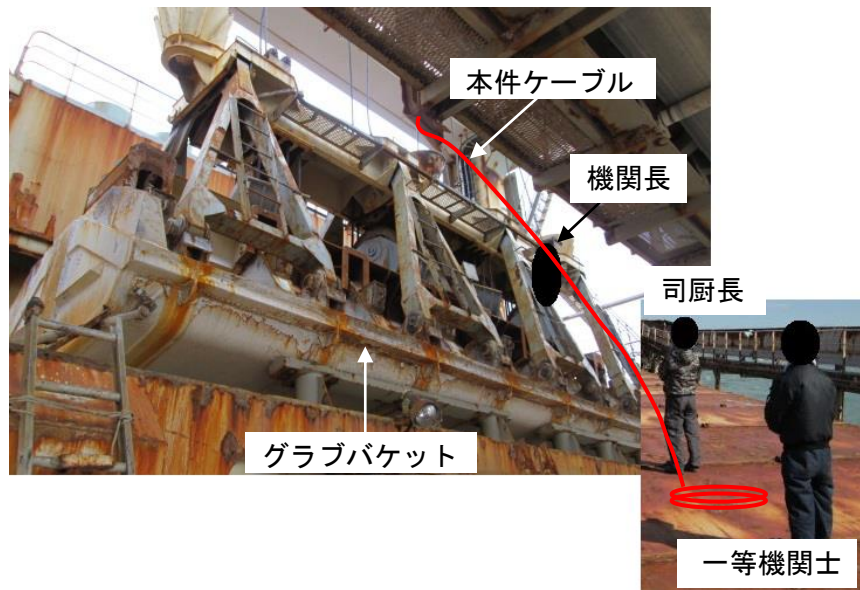
写真2 グラブバケットの上部

本件ケーブル

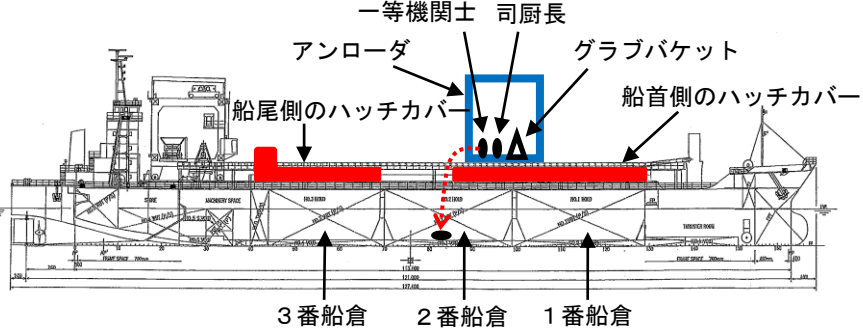
<p>図1 A船押船列(当時の状況)</p> <p>一等機関士は、ヘルメット、作業服及び安全靴を着用していた。</p> <p>一等機関士は、本事故後、記憶を一部喪失し、本事故時の状況を思い出せなかった。</p> <p>司厨長は、一等機関士が、船首側のハッチカバー上にコイル状に置かれた本件ケーブルを延ばそうとして船尾方に下がったのではないかと本事故後に思った。</p> <p>船長は、船尾側のハッチカバーを開けた際、開口部に転落防止用のロープを張っていればよかったと本事故後に思った。</p>
<p>分析</p> <p>乗組員等の関与</p> <p>船体・機関等の関与</p> <p>気象・海象等の関与</p> <p>判明した事項の解析</p>	<p>A あり、B なし</p> <p>A なし、B なし</p> <p>A なし、B なし</p> <p>A船押船列は、徳島小松島港において着岸中、船尾側のハッチカバーを開けた状態で、船首側のハッチカバー上に置かれたグラブバケッ</p>

<p>トに本件ケーブルの取付け作業を行っていたことから、船首側のハッチカバー上で同作業を手伝っていた一等機関士が、船尾方に下がった際、船倉内に転落して負傷したものと考えられる。</p> <p>船長は、本件ケーブルの取付け作業終了後にグラブバケットの試運転を行う目的で、船尾側のハッチカバーを開けていたものの、本件ケーブルの取付け作業が短時間で終了するものと思い、開口部に転落防止用のロープ等を張っていなかったものと考えられる。</p> <p>一等機関士は、本件ケーブルの取付け作業中、本件ケーブルの撚りを取ることで、船首側のハッチカバー上で同作業を手伝うこととしたものと考えられる。</p> <p>一等機関士は、船首側のハッチカバー上から船尾方に下がったものと考えられるが、本人が本事故当時の記憶を失っていることから、船尾方に下がった状況を明らかにすることはできなかった。</p>
<p><b>原因</b></p>	<p>本事故は、A船押船列が、徳島小松島港において着岸中、船尾側のハッチカバーを開けた状態で、船首側のハッチカバー上に置かれたグラブバケットに本件ケーブルの取付け作業を行っていたため、船首側のハッチカバー上で同作業を手伝っていた一等機関士が、船尾方に下がった際、船倉内に転落したことにより発生したものと考えられる。</p>
<p><b>参考</b></p>	<p>A社は、本事故後、再発防止策として、次の措置を講じることとした。</p> <ul style="list-style-type: none"> <li>・ 船内作業における注意事項や危険予知について、教育指導を行い、安全意識の高揚を図る。</li> <li>・ 訪船活動時に作業状況や作業方法について確認を行い、事故の未然防止を図る。</li> </ul> <p>今後の同種事故等の再発防止に役立つ事項として、次のことが考えられる。</p> <ul style="list-style-type: none"> <li>・ 転落の可能性がある場所で作業を行う場合は、柵等を設置するなどして安全確認を行うこと。</li> </ul>
