船舶事故調査報告書

事故種類	衝突
発生日時	平成27年11月23日 07時20分ごろ
発生場所	広島県尾道市瀬戸田港 重井港西浜第3防波堤北灯台から真方位215° 1.9海里（M） 付近 （概位 北緯34° 18.9′ 東経133° 06.9′）
事故の概要	引船せと2は、バージ（船名なし）をえい航して西北西進中、両船が衝突した。 せと2は、転覆して沈没し、バージは、船首部外板に擦過傷を生じた。
事故調査の経過	平成27年11月24日、本事故の調査を担当する主管調査官（広島事務所）ほか1人の地方事故調査官を指名した。 原因関係者から意見聴取を行った。
事実情報 船種船名、総トン数 船舶番号、船舶所有者等 L×B×D、船質 機関、出力、進水等	A 引船 せと2、5トン未満 273-4018広島、有限会社村上組 10.00m（Lr）×3.00m×1.10m、鋼 ディーゼル機関、147.1kW、平成元年5月 B バージ（船名なし）、総トン数なし なし、光洋工業株式会社 58.50m×14.60m×5.00m、鋼 機関なし、不詳
乗組員等に関する情報	A 船長 男性 54歳 二級小型船舶操縦士・特殊小型船舶操縦士・特定 免許登録日 平成元年8月4日 免許証交付日 平成26年11月28日 （平成31年11月27日まで有効）
死傷者等	なし
損傷	A 沈没（全損） B 船首部外板に擦過傷
気象・海象	気象：天気 晴れ、風向 北北東、風力 2 海象：海上 平穏、潮流 東流約2ノット
事故の経過	A船は、船長が1人で乗り組み、作業員3人を乗せた建造中のB船

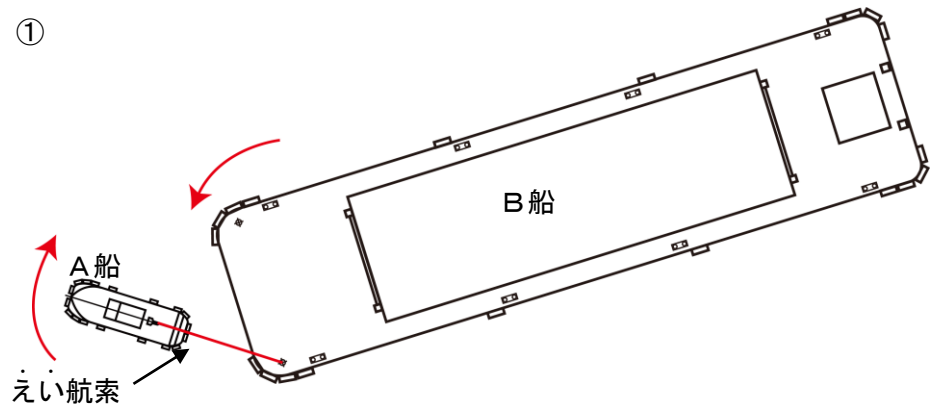
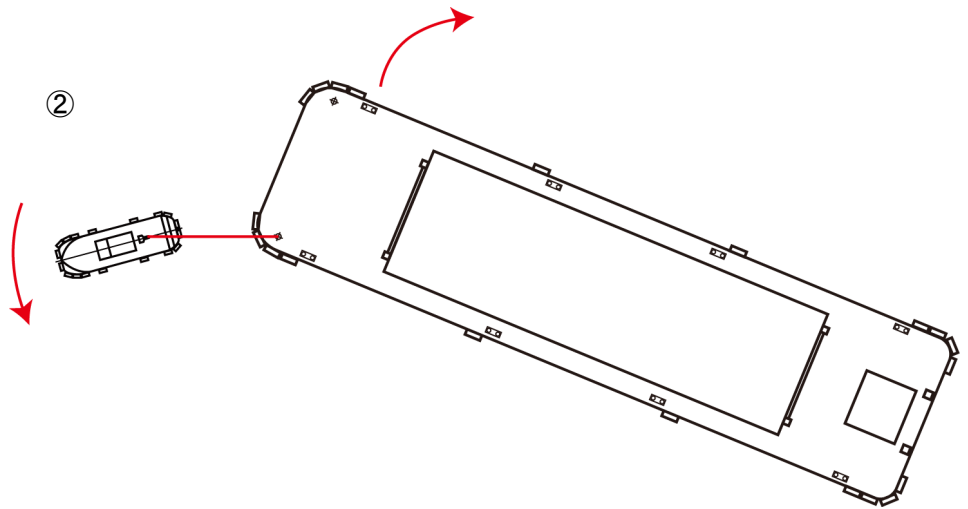
①～②

B船の船首揺れを抑える。

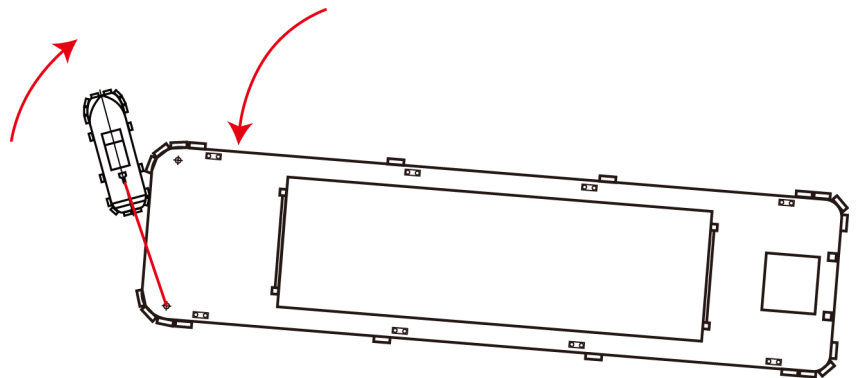
考えられるが、その状況を明らかにすることはできなかった。
原因	<p>本事故は、A船が、瀬戸田港において、B船をえい航する際、船長が、B船の船幅よりも短いえい航索をB船の左舷船首部のビットに取っていたため、B船が左右非対称の状態でえい航されて船首揺れを生じることとなり、当て舵でB船の船首揺れを抑えようとしたものの、両船が衝突したものと考えられる。</p>
参考	<p>今後の同種事故等の再発防止に役立つ事項として、次のことが考えられる。</p> <ul style="list-style-type: none"> ・バージなどをえい航する際は、自船とえい航物との位置関係を十分に確認すること。 ・バージなどをえい航する際は、適切な長さのえい航索を使用し、両舷からブライドルを取るなどして船首中央からえい航することが望ましい。

③ 衝突時の状況
