船舶事故調査報告書

事故種類	乗組員負傷
発生日時	平成28年9月21日 05時30分ごろ
発生場所	愛媛県宇和島市戸島南東方沖 本浦港小内浦防波堤灯台から真方位135° 1,810m付近 （概位 北緯33° 11.5′ 東経132° 22.8′）
事故の概要	漁船福戎丸（網船）は、漁船福戎丸（灯船）と共に漁獲物の取り込み作業中、甲板員1人が負傷した。
事故調査の経過	平成28年10月7日、本事故の調査を担当する主管調査官（広島事務所）ほか1人の地方事故調査官を指名した。 原因関係者から意見聴取を行った。
事実情報 船種船名、総トン数 船舶番号、船舶所有者等 L×B×D、船質 機関、出力、進水等	A 漁船 福戎丸、4.9トン EH3-85257（漁船登録番号）、個人所有 10.58m (Lr) × 3.43m × 1.32m、FRP ディーゼル機関、330kW（動力漁船登録票による）、平成4年1月10日 B 漁船 福戎丸、3.4トン EH3-72451（漁船登録番号）、個人所有 8.90m (Lr) × 3.04m × 0.79m、FRP ディーゼル機関、221kW（動力漁船登録票による）、平成5年10月5日
乗組員等に関する情報	A 船長A 男性 55歳 一級小型船舶操縦士・特殊小型船舶操縦士・特定 免許登録日 昭和56年1月12日 免許証交付日 平成25年2月8日 （平成30年4月20日まで有効） B 船長B 男性 29歳 二級小型船舶操縦士 免許登録日 平成21年12月8日 免許証交付日 平成26年11月26日 （平成31年12月7日まで有効）
死傷者等	A 軽傷 1人（甲板員A ₁ ） B なし

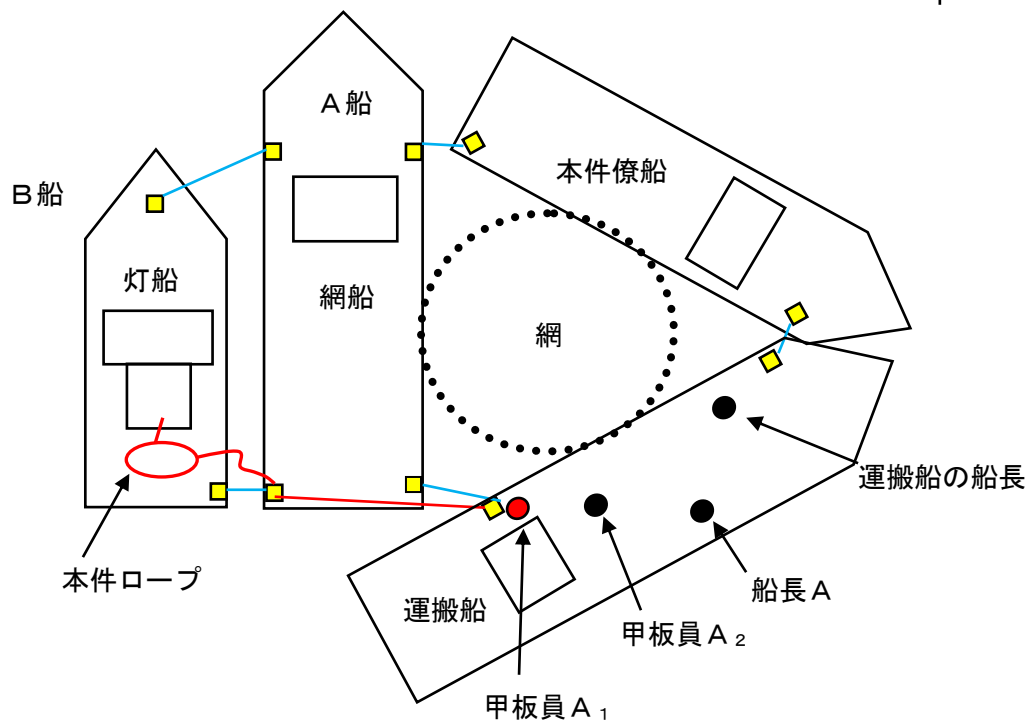
付図2 各船係船概略図

損傷	なし
気象・海象	気象：天気 晴れ、風 なし、視界 良好 海象：海上 平穏、潮汐 上げ潮の初期
事故の経過	<p>A船は網船で船長A及び甲板員2人（以下「甲板員A₁」及び「甲板員A₂」という。）が、B船は灯船で船長Bが1人で、運搬船は船長が1人で及び予備の運搬船は船長が1人でそれぞれ乗り組み、4隻で小型まき網船団（以下「本件船団」という。）を構成し、戸島南東方沖の漁場で操業を行っていた。</p> <p>A船は、右舷舷縁上部に設置されたサイドローラで揚網していたところ、漁獲物が多くて網が巻き揚がらなくなったので、漁ろう長である船長Bが‘付近で操業している僚船’（以下「本件僚船」という。）に援助を要請し、本件僚船のサイドローラを使用して揚網することとした。</p> <p>A船は、左舷船首部からB船の船首部に係船索を1本取って左舷側にB船を接舷させた状態で、A船の右舷船首部と本件僚船の右舷船尾部とに、A船の右舷船尾部と運搬船の左舷中央部とに、また、本件僚船の右舷船首部と運搬船の左舷船首部とにそれぞれ係船索を取って三角形を作り、網が3船の中央になる状態として、本件僚船のサイドローラで揚網を再開した。</p> <p>船長Aは、揚網中、運搬船の船尾とA船の船尾との距離が開いていることに気付き、B船の船尾甲板上にコイルダウン（ロープを円形に巻き重ね整理された状態）され、‘片方のアイをB船の操舵室後方にあるフックに掛けていたロープ’（以下「本件ロープ」という。）のもう片方のアイを運搬船の左舷中央部のたつに掛け、本件ロープの中間部分をA船の左舷船尾部のたつに係止した。</p> <p>船長Bは、甲板員A₁が運搬船の操舵室付近の左舷側上甲板で‘運搬船の船首部に設置されたクレーンの揚索’（以下「本件揚索」という。）を操作し、本件揚索の先に取り付けたタモ網を使用しながら、船長A、甲板員A₂、運搬船の船長及び予備の運搬船の船長と共にA船の船首部で漁獲物の取り込み作業を行っていた。</p> <p>船長Bは、A船の船尾とB船の船尾との距離が開いていることに気付き、B船の右舷船尾部からA船の左舷船尾部にB船の係船索を取って係止した後、漁獲物の取り込み作業に戻った。</p> <p>船長Bは、運搬船の魚槽が漁獲物で満杯状態となったので、運搬船と予備の運搬船とを入れ替えようと思い、予備の運搬船の船長と共にB船でA船の北方約600mに投錨していた予備の運搬船まで向かうこととした。</p> <p>船長Bは、係留していたB船をA船から放す目的で、B船の右舷船尾部からA船の左舷船尾部に取っていた係船索を、予備の運搬船の船長がB船の船首部からA船の左舷船首部に取っていた係船索をそれぞれ</p>

<p>れ放し、クラッチを全速力前進に入れて移動を開始したところ、平成28年9月21日05時30分ごろ一瞬B船が後方に引かれたように感じた。</p> <p>甲板員A₁は、突然^{だいたい}大腿後面及び背中に衝撃と痛みを感じてその場に座り込んだ。</p> <p>運搬船の船長は、A船の船首部で、本件揚索の先に取り付けたタモ網の柄を持って漁獲物の取り込み作業を行っていたところ、本件揚索が動かなくなったので、甲板員A₁を見ると、甲板上に座り込んでおり、甲板員A₁の傍らに破断したロープがあったので、同ロープが甲板員A₁に当たったことを知った。</p> <p>船長Bは、一旦停止して船尾を確認したところ、本件ロープが船尾方の海面に延びており、引き上げてみると本件ロープが破断しているのを認め、プロペラで本件ロープを切断したものと思い、クラッチを前進に入れて主機の回転数を上げて状況を確認したものの、船体に振動がなかったので、予備の運搬船に向けて移動を続けた。</p> <p>船長Bは、予備の運搬船の船長を予備の運搬船に移乗させてA船に接舷しようとしたところ、運搬船の甲板上に座り込んでいる甲板員A₁を認めた。</p> <p>船長Bは、甲板員A₁が負傷した際の状況及び甲板員A₁の傍らに破断したロープがあったことを聞き、破断した本件ロープが甲板員A₁に当たったことを知った。</p> <p>船長Bは、B船に甲板員A₁を乗せて宇和島市宇和島港に向かい、途中で消防署に救急車の要請を行った。</p> <p>甲板員A₁は、救急車により病院に搬送され、左大腿後面打撲傷、腰部打撲傷等と診断された。</p> <p>A船は、B船以外の本件船団と共に、漁獲物の取り込み作業を終えて宇和島港に向かった。</p> <p>(付図1 事故発生場所概略図、付図2 各船係船概略図 参照)</p>
その他の事項	<p>本件ロープは、直径約24mm、長さ約30mのナイロン製のロープで、アイ部から約15mのところ破断していたものの、使用年数等についての情報がなかった。</p> <p>本件ロープは、揚網中のA船が風潮流の影響があった場合、流されないようにA船の裏こぎをする目的でB船に用意されていた。</p> <p>船長Aは、A船の左舷船尾部から運搬船の左舷中央部に係船索を増やす際、A船の船首部までロープを取りに行くより、近くにあるロープを使用した方が早いと考え、本件ロープを使用した。</p> <p>船長Aは、運搬船とA船の係船索を増やした際、船長Bに本件ロープを使用していることを伝えていなかった。</p> <p>船長Bは、B船の右舷船尾部からA船の左舷船尾部に取っていた係船索を放す際、早く運搬船と予備の運搬船を入れ替えようと思い、周</p>

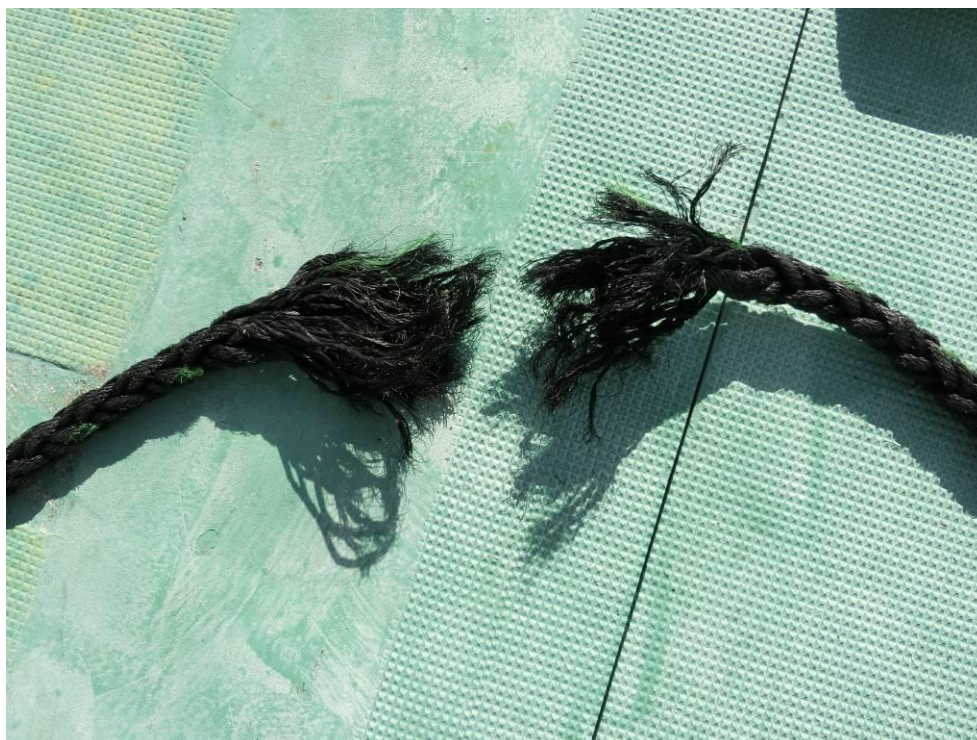
写真1 破断部の状況

<p>囲の安全を確認していなかった。</p> <p>本件船団では、ふだんから係船する時に使用するロープなどについて、情報を共有していなかった。</p> <p>各船の乗組員は、運搬船の船首部で漁獲物の取り込み作業をしており、本件ロープが破断したときの状況を見ていなかった。</p> <p>本件ロープは、破断部が短かった。</p> <p>(写真1 破断部の状況 参照)</p>
<p>分析</p> <p>乗組員等の関与 船体・機関等の関与 気象・海象等の関与 判明した事項の解析</p>	<p>A あり、B あり</p> <p>A なし、B なし</p> <p>A なし、B なし</p> <p>B船は、戸島南東方沖において、漁獲物の取り込み作業中、運搬船の入れ替えを行う目的で、A船から離れた際、A船の左舷船尾部に係止されていた本件ロープが緊張して破断したことから、スナップバック（緊張状態のロープが破断した際に跳ね返る現象）した本件ロープが甲板員A₁に当たり、甲板員A₁が負傷したものと考えられる。</p> <p>船長Bは、船長Aから本件ロープがA船と運搬船の係船索として使用されていることを伝えられていなかったこと、及びA船から離れる際に周囲の安全を確認しなかったことから、本件ロープがA船の左舷船尾部のたつに係止していることに気付かなかったものと考えられる。</p> <p>本件ロープは、A船の左舷船尾部のたつに係止された状態で、B船が加速したことから、緊張して破断した可能性があると考えられる。</p> <p>本件ロープは、破断部が短かったこと、破断した箇所がアイ部から約15mであったこと、及びスナップバックしたことから、B船の一部と接触して屈曲していた可能性があると考えられる。</p>
<p>原因</p>	<p>本事故は、B船が、戸島南東方沖において、漁獲物の取り込み作業中、運搬船の入れ替えを行う目的で、A船から離れた際、A船の左舷船尾部に係止されていた本件ロープが緊張して破断したため、スナップバックした本件ロープが甲板員A₁に当たったことにより発生したものと考えられる。</p>
<p>参考</p>	<p>今後の同種事故等の再発防止に役立つ事項として、次のことが考えられる。</p> <ul style="list-style-type: none"> ・乗組員は、情報を共有すること。 ・係船索を放して機関を使用する際、全ての係船索を放したことなど周囲の安全を確認すること。
