船舶事故調査報告書

平成29年3月16日

運輸安全委員会（海事専門部会）議決

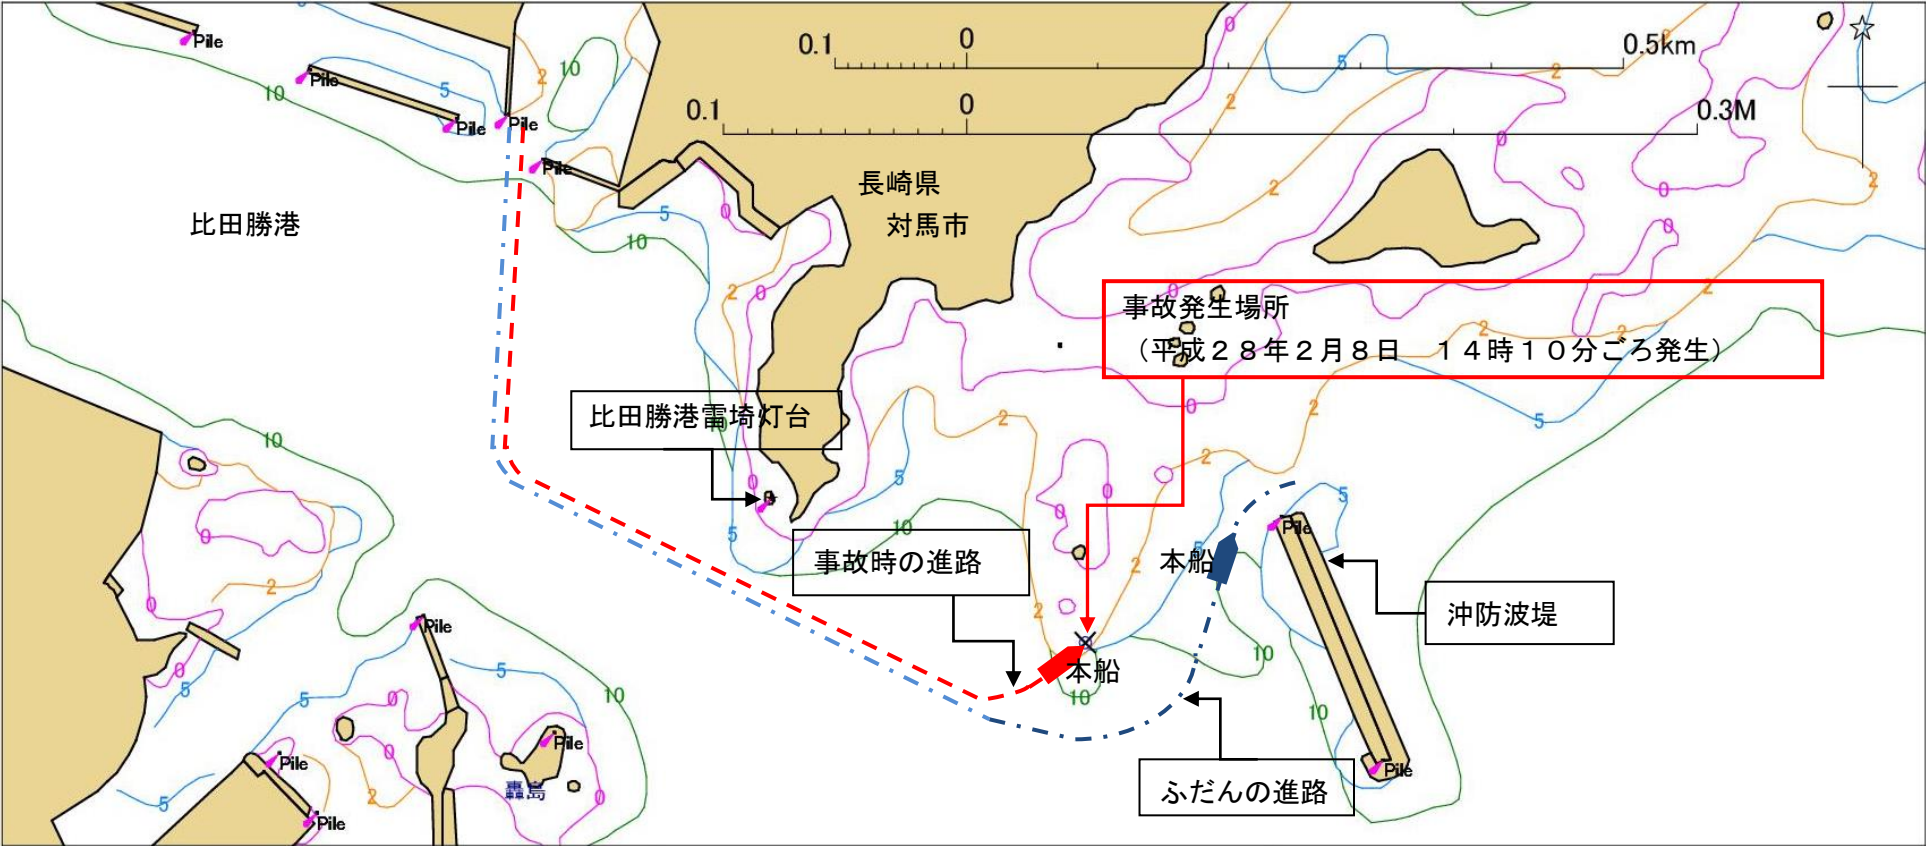
図1 事故発生経過概略図

<p>「沖防波堤」という。)の南端付近に向けて東南東進し、沖防波堤の北側を通過するつもりで左舵を取ったところ、14時10分ごろ船尾部船底に衝撃を感じた。</p> <p>船長は、浅瀬に乗り揚げたと思い、主機を停止したが、本船が南西の風によって押され、沖防波堤に向かって船底を擦りながら動き出したので、主機のクラッチを前進側に入れて左転しようとしたところ、プロペラに衝撃を感じ、また、舵が動かなかったので、再度主機を停止した。</p> <p>本船は、その後、南西の風に押されて離礁した。</p> <p>船長は、携帯電話で自宅にいる家族に連絡を取っていたとき、巡視艇が比田勝港から出て来たのを認め、手招きしながら大声で救助を求めた。</p> <p>本船は、来援した巡視艇に横抱きされて比田勝港の岸壁に着岸した。</p> <p>(付図1 事故発生経過概略図 参照)</p>
<p>その他の事項</p>	<p>本船の喫水は、船首約0.5m、船尾約1.5mであった。</p> <p>海図W175(比田勝港)によれば、'比田勝港雷埼灯台と沖防波堤との間には南方に向けて舌状に張り出した浅所域'(以下「本件浅所域」という。)があり、本事故発生場所の水深は1.3mである。また、沖防波堤と本件浅所域との間の可航水路(水深2m以上)幅は、沖防波堤の西方で最大約180m、北端部で約30mである。</p> <p>船長は、岸壁から本船に乗り込む際、岸壁から上甲板までの段差の具合から、大潮の低潮時であることを知った。</p> <p>船長は、比田勝港の北北東方沖にある漁場まで近道をする目的で沖防波堤の北側を通ることとしており、ふだん沖防波堤の南端付近に向けて東南東進し、沖防波堤までの距離を目測して北北東方へ変針し、沖防波堤と本件浅所域との間を航行して比田勝港外に出ていた。</p> <p>船長は、沖防波堤の南端付近で変針する際、沖防波堤までの距離を感覚的に判断して左舵を取っていた。</p> <p>船長は、24~25歳ごろから比田勝港周辺で操船及び操業を行っており、高潮時には本事故発生場所付近を通航した経験があった。</p> <p>船長は、夜間に航行する際、安全航行のためGPSプロッターを使用しているが、本事故時は昼間であり、周囲が見えていたので使用していなかった。</p> <p>船長及び乗組員は、本事故時、救命胴衣を着用していた。</p>

<p>目測し、船位の確認を適切に行っていなかったことから、日頃の変針予定場所よりも手前で変針し、本件浅所域に乗り揚げたものと考えられる。</p> <p>船長は、出航時には大潮の低潮時であることは知っていたものの、沖防波堤の南端付近に向けて東南東進中、大潮の低潮時によって沖防波堤がふだんより高く見えていたことから、沖防波堤までの距離の目測を誤った可能性があると考えられる。</p>
原因	<p>本事故は、本船が、比田勝港内を東南東進中、船長が、沖防波堤までの距離を目測し、船位の確認を適切に行っていなかったため、日頃の変針予定場所よりも手前で変針し、本件浅所域に乗り揚げたものと考えられる。</p>
参考	<p>今後の同種事故等の再発防止に役立つ事項として、次のことが考えられる。</p> <ul style="list-style-type: none"> ・ 浅瀬が存在する水域を航行する場合、避険線を設定するなどして船位の確認に心掛けること。 ・ 魚群探知機など水深が表示される機器を備えている場合、表示される水深は船底下の水深であることに注意すること。
