船舶事故調査報告書

平成29年3月23日
 運輸安全委員会（海事専門部会）議決
 委員 庄 司 邦 昭（部会長）
 委員 小須田 敏
 委員 根 本 美 奈

事故種類	転覆
発生日時	平成27年9月1日 06時35分ごろ
発生場所	不明（山口県下関市角島の北西方約24海里（M）付近）
事故の概要	漁船第三海昌丸は、南東進中、転覆した。 第三海昌丸は、甲板員1人が行方不明となり、機関の濡損等を生じた。
事故調査の経過	平成27年9月1日、本事故の調査を担当する主管調査官（門司事務所）ほか1人の地方事故調査官を指名した。 原因関係者から意見聴取を行った。
事実情報 船種船名、総トン数 船舶番号、船舶所有者等 L×B×D、船質 機関、出力、進水等	漁船 第三海昌丸、9.7トン FK2-2391（漁船登録番号）、個人所有 15.70m（Lr）×3.12m×1.24m、FRP ディーゼル機関、331.00kW、昭和63年3月 第251-17327号（船舶検査済票の番号）
乗組員等に関する情報	船長 男性 66歳 一級小型船舶操縦士・特殊小型船舶操縦士・特定 免許登録日 昭和50年2月14日 免許証交付日 平成25年6月28日 （平成31年5月24日まで有効） 甲板員 男性 54歳
死傷者等	行方不明 1人（甲板員）
損傷	機関及び航海計器に濡損等（全損）
気象・海象	気象：天気 雨、風向 南西、風力 8～10、視界 不良 海象：波高 約2～3m 山口県西部には、平成27年8月30日23時37分に雷注意報が、31日10時11分に大雨警報がそれぞれ発表され、本事故当時も継続中であった。
事故の経過	本船は、船長及び甲板員1人が乗り組み、平成27年8月30日07時00分ごろ福井県越前町越前漁港を出港後、角島の北西方約24Mの漁場においていか釣り漁を行い、約120箱の漁獲物を獲ていたところ、発電機の調子が悪くなり、9月1日03時30分ごろ操業を切り上げた。

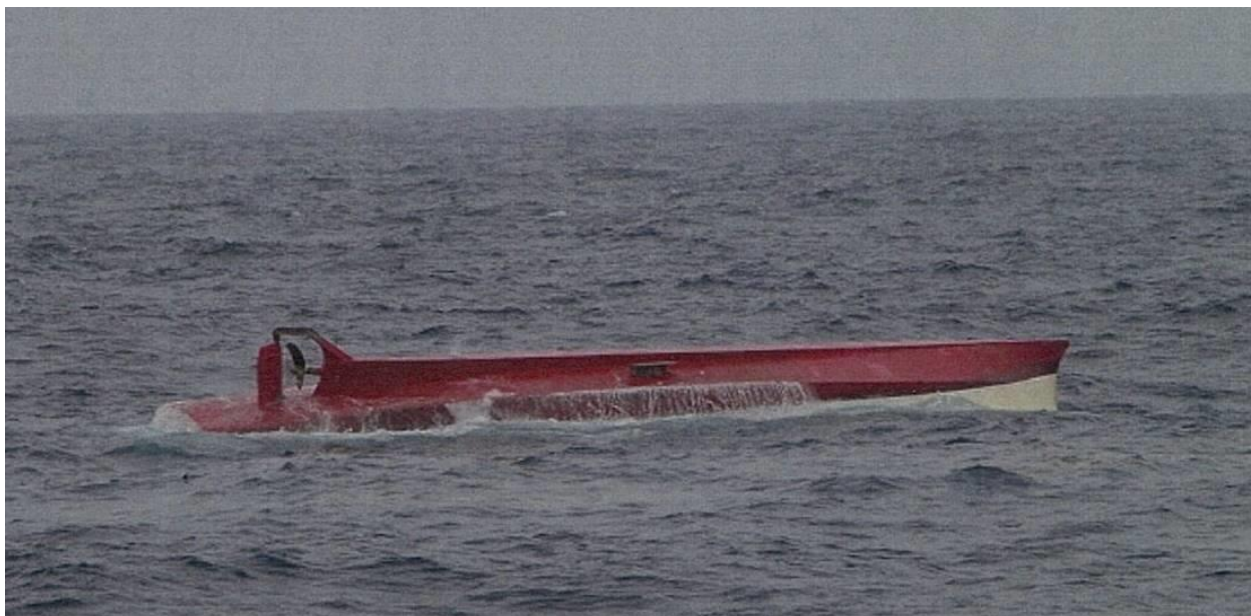
<p>船体・機関等の関与 気象・海象等の関与 判明した事項の解析</p>	<p>あり あり</p> <p>本船は、角島の北西方沖において南東進中、風力8～10の風及び波高約2～3mの波浪を右舷正横付近から受けて左舷側へ傾斜した際、漁獲物のいかが箱から流出して排水口を塞いだことから、打ち込んだ海水が甲板上に滞留して復原力が低下し、引き続き風浪を受けて左舷側に転覆したものと考えられる。</p> <p>船長は、香住漁業無線局から気象情報を入手していたことから、山口県西部の気象情報を知らなかったものと考えられる</p>
<p>原因</p>	<p>本事故は、本船が、角島の北西方沖において南東進中、風力8～10の風及び波高約2～3mの波浪を右舷正横付近から受けて左舷側へ傾斜した際、漁獲物のいかが箱から流出して排水口を塞いだため、打ち込んだ海水が甲板上に滞留して復原力が低下し、引き続き風浪を受けて左舷側に転覆したものと考えられる。</p>
<p>参考</p>	<p>今後の同種事故等の再発防止及び被害の軽減に役立つ事項として、次のことが考えられる。</p> <ul style="list-style-type: none"> ・ 操業海域の気象及び海象情報の入手に心掛けること。 ・ 救命胴衣の着用を徹底すること。

写真1 転覆した本船

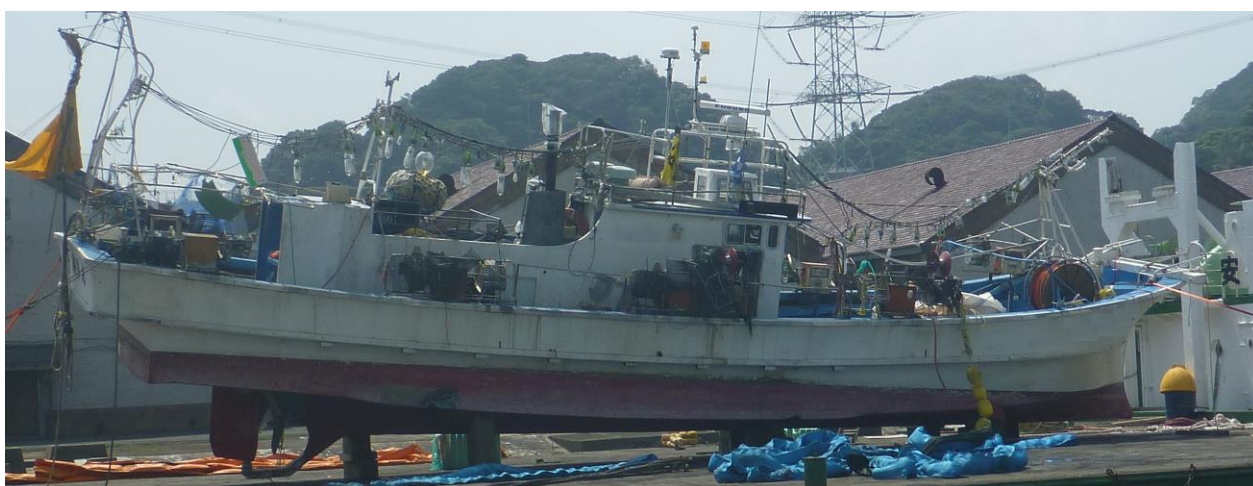
写真2 引き揚げられた本船

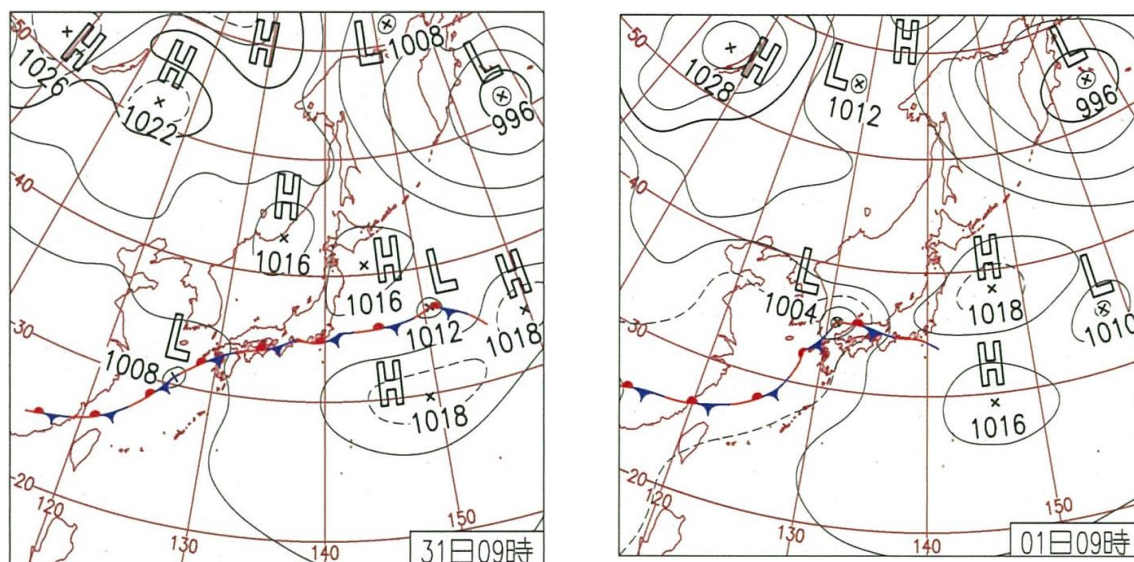
付図1 8月31日及び9月1日の天気図

<p>本船は、船長が、下関市特牛港^{こつとい}に向けて航行を開始しようとしたところ、舵が効かないことに気付き、機関室を点検し、操舵機の油圧ポンプのVベルトが摩耗していたので、予備のVベルトに交換し、予定より遅れて帰航することになった。</p> <p>本船は、航行開始後も交換したVベルトの状況が悪かったので、2～3回停船してVベルトの張り具合の調整を繰り返しながら、約10ノットの対地速力で、自動操舵により南東進した。</p> <p>本船は、05時30分ごろから南寄りの風勢が増し、右舷正横付近から、横殴りの雨と共に大波を受けるようになった。</p> <p>船長は、大波が数回打ち込んだ後、漁獲物のいかが箱から流出して排水口を塞ぐ状況となり、甲板上に滞留した大量の海水により本船が左舷側に傾斜した状態となったので、船員室で仮眠をとっていた甲板員を起こし、いかに入れた箱や散乱しいかを海に投下するように指示した。</p> <p>船長は、甲板員が雨具を着て甲板上に現れたのを確認した後、左舷傾斜をなくそうとして左舵を取ったところ、本船が左舷側に大きく傾斜したことに気付き、漁業無線を使って僚船を呼び出し、本船の概位と水船の状況になった旨を連絡した。</p> <p>本船は、左舷側のブルワークから大量の海水が流入し、引き続く風浪を受けて左舷側に大傾斜した後、06時35分ごろ転覆した。</p> <p>甲板員は、本船が転覆した際に海中に転落して行方不明となった。</p> <p>船長は、操舵室の窓から脱出し、転覆した本船の船底によじ登り救助を待っていたところ、07時40分ごろ駆けつけた僚船により救助された。</p> <p>本船は、僚船により特牛港までえい航され、クレーン船によって引き揚げられたものの、機関及び航海計器に濡損等を生じ、解撤処分となった。</p> <p>(写真1 転覆した本船、写真2 引き揚げられた本船 参照)</p>
<p>その他の事項</p>	<p>船長は、出港後、兵庫県香住漁業無線局からの無線による気象情報を入手していたものの、時化^{かすみ}るとの情報を得ていなかった。</p> <p>香住漁業無線局は、地方海上予報区のうち、日本海西部（日本海北西部、山陰沖西部、山陰沖東部及び若狭湾付近）の気象情報を、毎日5回、約10分間にわたり放送していたが、管轄外になる山口県西部の気象情報の提供を行っていなかった。</p> <p>8月31日から9月1日にかけて、前線を伴う低気圧が発達しながら、下関市沖の日本海を通過していた。</p> <p>船長及び甲板員は、救命胴衣を着用していなかった。</p> <p>(付図1 8月31日及び9月1日の天気図 参照)</p>
