## 船舶事故調査報告書

平成29年3月23日  
運輸安全委員会（海事専門部会）議決

事故種類	乗組員死亡
発生日時	不明（平成28年1月31日 23時00分ごろ～2月1日 10時46分ごろの間）
発生場所	不明（山口県阿武町モドロ岬沖～同町ビシャゴ瀬付近の海岸の間）
事故の概要	漁船久吉丸は、いか釣り漁に出港後、船長が落水して死亡した。
事故調査の経過	平成28年2月2日、本事故の調査を担当する主管調査官（門司事務所）ほか1人の地方事故調査官を指名した。 原因関係者からの意見聴取は、本人が本事故で死亡したため、行わなかった。
事実情報 船種船名、総トン数 船舶番号、船舶所有者等 L×B×D、船質 機関、出力、進水等	漁船 久吉丸、3.47トン YG3-41782（漁船登録番号）、個人所有 9.95m(Lr)×1.97m×0.81m、FRP ディーゼル機関、漁船法馬力数50、昭和53年2月11日
乗組員等に関する情報	船長 男性 81歳 一級小型船舶操縦士・特殊小型船舶操縦士 免許登録日 昭和49年12月3日 免許証交付日 平成26年4月17日 (平成31年9月9日まで有効)
死傷者等	死亡 1人（船長）
損傷	船体の大破（全損）
気象・海象	気象：天気 曇り、風向 南東、風速 約3m/s、視界 良好 海象：波高 約1.5m、水温 約13.5℃
事故の経過	本船は、船長が1人で乗り組み、阿武町宇田島東方沖でいか釣り漁を行う目的で、平成28年1月31日13時00分ごろ、山口県萩市大井漁港を出港した。 本船は、宇田島東方沖で錨泊しているところを僚船船長に目撃された。 僚船の船長は、23時00分ごろ、阿武町モドロ岬北方沖約200mでいか釣り漁を行っていたところ、自船の北西方約500～600mを南西進する本船を見掛け、いつもより2時間も早く大井漁港の方向に航行していることが気になったが、漁の最中なので、その後の本船を見ていなかった。

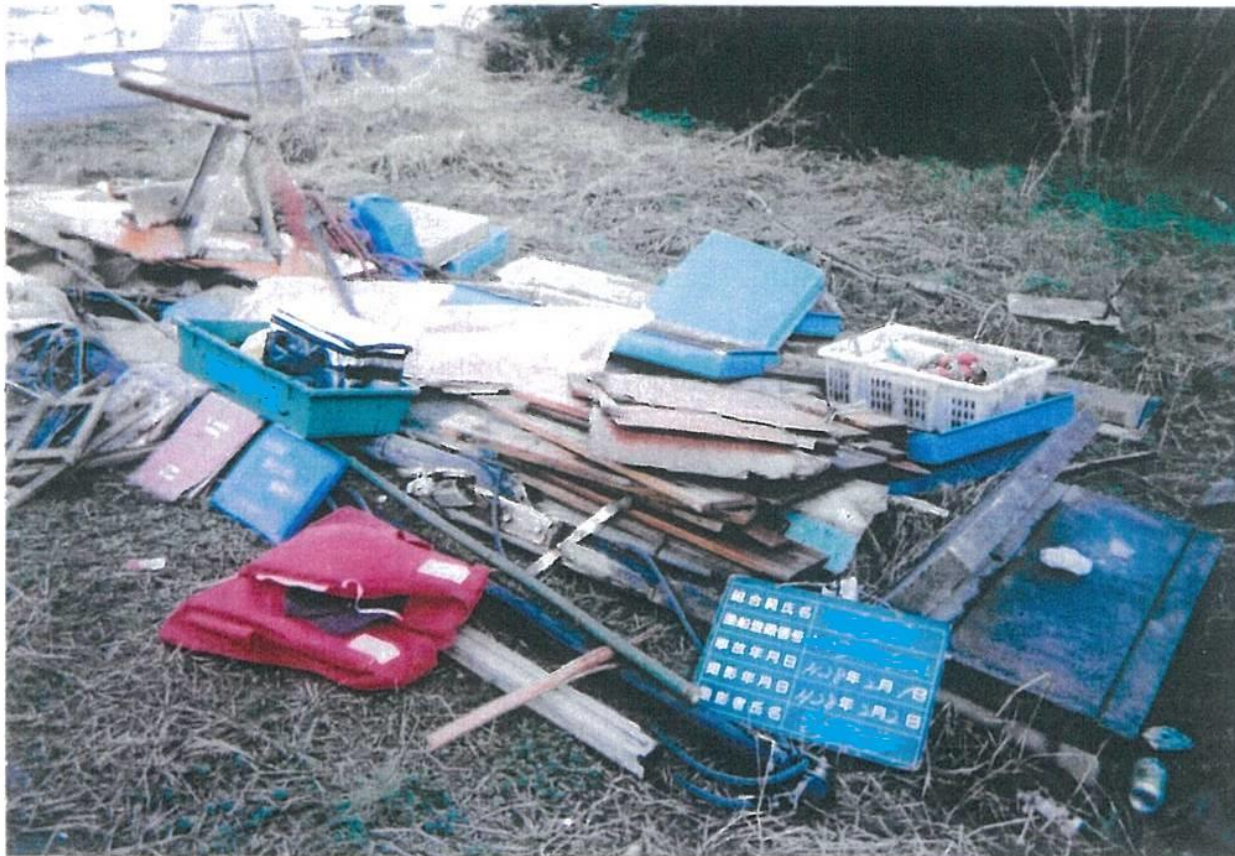
写真1 揚収物

<p>の陰礁が浜に沿って散在している。  (写真1 揚収物、写真2 船尾部 参照)</p>
<p><b>分析</b></p> <p>乗組員等の関与  船体・機関等の関与  気象・海象等の関与  判明した事項の解析</p>	<p>不明  不明  不明</p> <p>船長は、溺死した。</p> <p>本船は、1月31日23時00分ごろモドロ岬沖を南西進するところを僚船船長に目撃された後、船長が2月1日10時46分ごろに発見されたことから、この間において、船長が落水した可能性があると考えられる。</p> <p>船長は、落水して溺死したものと考えられるが、溺死に至った状況を明らかにすることはできなかった。</p> <p>本船は、船首部と船尾部が発見されたものの、船体中央部が形の分かる状態で発見されておらず、船体の一部と思われる板が、小片の状態で揚収されていることから、事故に遭遇した可能性があると考えられるが、船長が死亡し、目撃者もいないため、その状況を明らかにすることはできなかった。</p>
<p><b>原因</b></p>	<p>本事故は、本船が、大井漁港を出港した後、船長が落水したことにより発生したものと考えられる。</p>
<p><b>参考</b></p>	<p>今後の同種事故等による被害の軽減に役立つ事項として、次のことが考えられる。</p> <ul style="list-style-type: none"> <li>・単独で乗船する場合、救命胴衣を着用すること。</li> </ul>
