## 船舶事故調査報告書

平成29年3月23日  
 運輸安全委員会（海事部会）議決  
 委員長 中橋和博  
 委員 庄司邦昭（部会長）  
 委員 小須田 敏  
 委員 石川敏行  
 委員 根本美奈

<b>事故種類</b>	釣り客負傷
<b>発生日時</b>	平成28年9月23日 08時32分ごろ
<b>発生場所</b>	和歌山県和歌山市沖ノ島西南西方沖 友ヶ島灯台から真方位245° 1.6海里付近 （概位 北緯34° 16.2′ 東経134° 58.3′）
<b>事故の概要</b>	遊漁船釣人家XIは、船長ほか1人が乗り組み、釣り客23人を乗せ、友ヶ島水道を南進中、船体が上下動した際、釣り客3人が負傷した。
<b>事故調査の経過</b>	平成28年10月7日、本事故の調査を担当する主管調査官ほか1人の船舶事故調査官を指名した。 平成28年10月11日、12日、17日 現場調査及び口述聴取、平成28年10月13日、18日、27日、11月10日、14日、21日 口述聴取 国立研究開発法人海上・港湾・航空技術研究所 海上技術安全研究所から、航走波の解析に関して助言を得た。 原因関係者から意見聴取を行った。
<b>事実情報</b> 船種船名、総トン数 船舶番号、船舶所有者等 L×B×D、船質 機関、出力、進水	遊漁船 釣人家 XI、10トン 251-18380兵庫、個人所有、株式会社釣人家（運航会社） 14.98m (Lr) × 3.23m × 1.16m、FRP ディーゼル機関、382.45kW、平成11年4月 （写真1参照） <div style="display: flex; justify-content: space-around; align-items: center;">

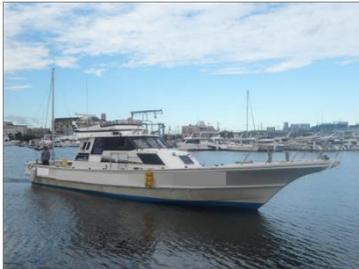
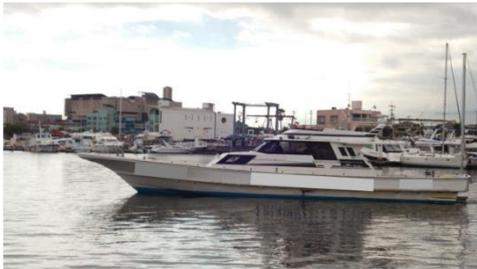
</div> <p style="text-align: center;">写真1 本船</p>
<b>乗組員等に関する情報</b>	船長 男性 39歳 一級小型船舶操縦士・特定

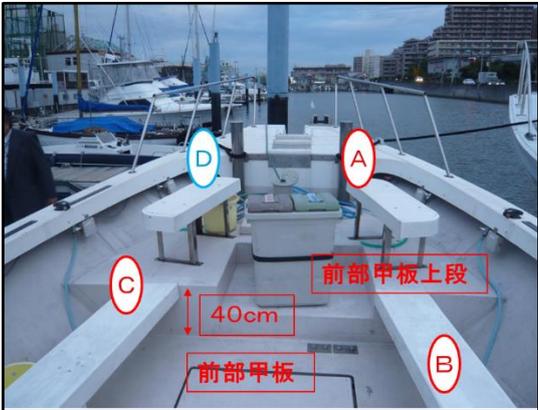
<p>う。)の運転する自家用車で帰宅し、近くの病院で第十二胸椎圧迫骨折と診断された。</p> <p>(付図1 事故発生場所概略図 参照)</p>
<p>その他の事項</p>	<p>(1) 本事故当時の前部甲板の釣り客等の状況</p> <p>釣り客は、本船が釣り場を移動する間、座席の移動等を行っていなかった。釣り客A及び釣り客Dは、前部甲板上段の両舷側に設置された椅子にそれぞれ腰を掛け、向かい合う体勢で釣り客Aのスマートフォンの写真を見ながら過去の釣果について話をし、釣り客Cは、前部甲板左舷側に設置された椅子に船首方に向いてまたがった姿勢で二人の話を聞いていた。釣り客Bは、前部甲板右舷側に設置された椅子に腰を掛けて右舷方を見ていた。</p> <p>(写真2 参照)</p>

<p>写真2 前部甲板の釣り客配置</p> <p>釣り客Aは、釣り客Dの方を向いて話をしていたところ、船体が上下動した際にスマートフォンを甲板上に落とし、スマートフォンを拾おうとしたところ、その体勢のまま引き続く船体動揺により一旦空中に浮き、甲板上に落下した際に、顔を釣り客Dが腰を掛けていた椅子に、膝を甲板に打ちつけた。</p> <p>釣り客Bは、船体が上下動した際に身体が空中に浮いて座っていた椅子に落下し、前部甲板に転がった。</p> <p>釣り客Cは、船体が上下動して身体が沈み込んだ後に空中に浮き、腰を掛けていた椅子の横に置いてあったクーラーボックスの上に落下した。</p> <p>釣り客Dは、釣り客Aと話をしていたとき、船体が上下動したので危ないと思って船首方を見たところ、直前に波が迫っていたので、左に身体をひねり、両手で椅子を掴み身体が浮かないように身構えた。</p> <p>釣り客の1人(以下「釣り客E」という。)は、右舷船首から7番目の座席に腰を掛けていたところ、身体が浮いたので椅子に落下しないように足を突っ張り衝撃に対して身構え、大きな衝撃を感じ</p>

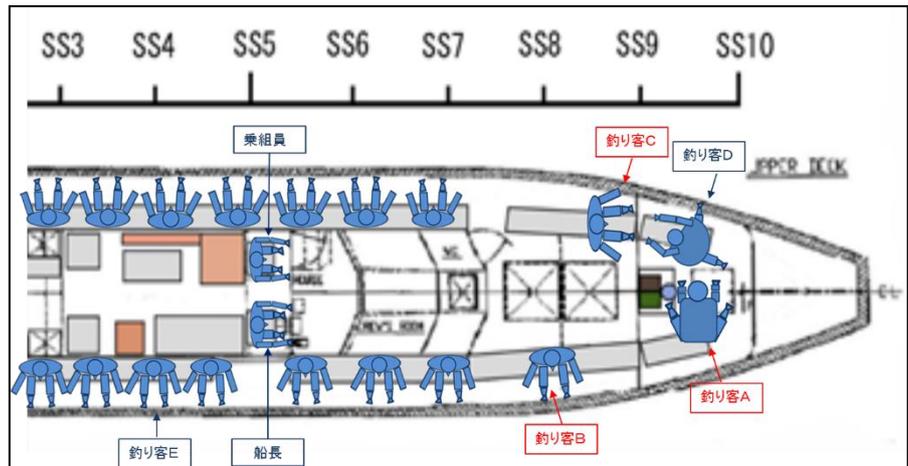
図1 事故時の釣り客等の姿勢及び配置図（一部）

乗船者	座席位置	(SS* <sup>1</sup> )
船長	操縦席（客室内右舷側）	(SS : 5.1)
乗組員	助手席（客室内左舷側）	(SS : 5.1)
釣り客A	右舷船首から1番目	(SS : 9.6)
釣り客B	右舷船首から2番目	(SS : 8.1)
釣り客C	左舷船首から2番目	(SS : 8.7)
釣り客D	左舷船首から1番目	(SS : 9.6)
釣り客E	右舷船首から7番目	(SS : 3.9)

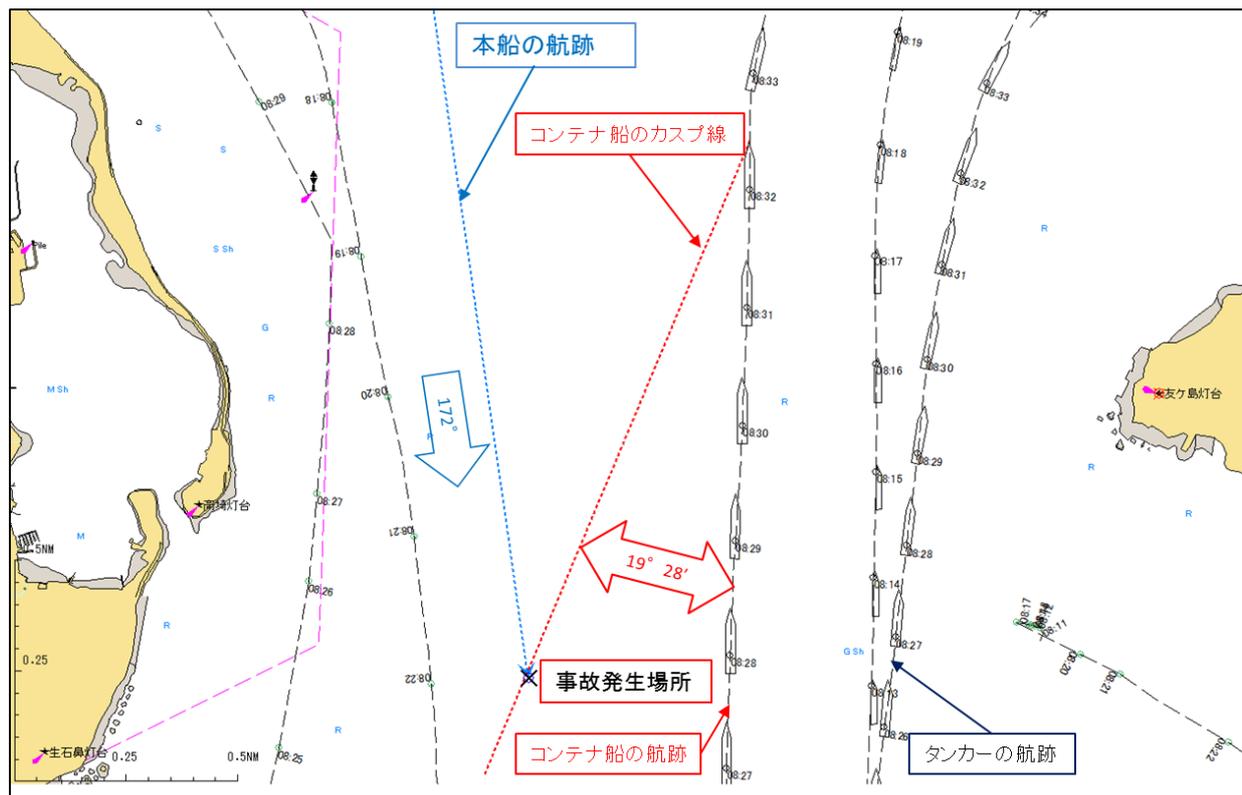
付図3 航跡図

本船に搭載されていたGPSプロッターの航跡情報によれば、本船は、本事故発生後に反転するまで真方位約 $172^{\circ}$ の針路で航行しており、AIS情報から得られた本事故当時に本船付近を航行していた船舶の航跡と共に図示すると付図3のとおりであった。

<p>② 航走波の推算</p> <p>A I S情報を基に、事故発生時刻ごろに付近を航行していた船舶を把握し、国立研究開発法人海上・港湾・航空技術研究所 海上技術安全研究所が、それらに類似した標準船型モデルを用い、航走波が事故発生場所付近に届いた時の波高等について推算した結果は、次のとおりであった。</p> <ul style="list-style-type: none"> <li>・ 本船の東方約 800m を北進するコンテナ船の航走波の波高は約 0.54m</li> <li>・ 本船の東方約 1,500m を北進するタンカーの航走波の波高は約 0.38m</li> </ul> <p>(付図3 航跡図 参照)</p> <p>(5) 本船の航走状態</p> <p>現場調査の際に、本事故当時の積載状態等を再現し、速力約 15knでの航走状態を確認したところ滑走状態であった。</p> <p>(6) 安全管理の状況</p> <p>① 遊漁船業の適正化に関する法律に基づく本船の業務規程第14条には、船長及び業務主任者が遵守すべき事項について、別表9に定めるとおりに行動しますとの記述があり、別表9には、波の影響等について次の記述があった。</p> <ul style="list-style-type: none"> <li>・ 航行中、波の影響により船体が動揺するときは、波の状況について適切な見張りを行うとともに、波に対する進路の変更を行い、かつ、安全な速力まで十分な減速を行うことにより、船体動揺の軽減に努めます。</li> <li>・ 航行中、波の影響により船体が動揺して危険が予想されるときは、利用者に対して動揺が比較的小さい船体中央より後方の部分に乗船するよう指導します。</li> </ul> <p>② 本船は、船長を業務主任者とし、上記①に基づく遵守事項を、旅客室内部及び旅客室右舷出入口付近の側壁に掲示していた。</p> <p>③ 船長は、釣り客を乗船させてから本事故発生までの間、前部甲板にいる釣り客等に対して後方への誘導及び衝撃に備えるようにとの注意喚起を行っていなかった。</p> <p>(7) 類似事故</p> <p>平成20年10月以降に公表された運輸安全委員会の報告書によれば、総トン数20トン未満の旅客船又は遊漁船において、船体動揺等により旅客又は釣り客が、腰椎又は胸椎を圧迫骨折して負傷した重大事故事例が8件あった。</p>

判明した事項の解析	<p>(1) 航走波に関する解析</p> <p>① 船長は、航走波を視認したものと考えられる。</p> <p>② 当日の気象海象等の情報から、波浪による海面の上下動は、約0.5mであったものと考えられる。</p> <p>③ 本船の東方を北進する2隻の船舶の航走波が、事故発生場所付近に届いた時、コンテナ船が約0.54m、タンカーが約0.38mの波高であった可能性があると考えられる。</p> <p>④ 当日の気象海象等の情報からは、波高約1.5mの波が定常的に発生していたとは考えられないが、友ヶ島水道は多くの船舶が行き交う交通量の多いところであり、航走波に、当該海域の波浪、反射波などが複数合成されることにより、波高約1.5mの波が発生した可能性があると考えられる。</p> <p>(2) 本事故の発生に関する解析</p> <p>① 本船は、船長ほか1人が乗り組み、釣り客23人を乗せ、友ヶ島水道を南進中、遭遇した波高約1.5mの波を、速力約15knの滑走状態で乗り越えたことから、船体が上下動し、前部甲板の椅子に腰を掛けていた釣り客のうち、3人が椅子等に落下して負傷したものと考えられる。</p> <p>② 上記(1)④及び付図3から、北進するコンテナ船のカスプ線が事故発生場所付近に到達する時刻が08時32分ごろであること、及び釣り客Eが08時30分ごろであることを確認していることから、事故発生時刻は08時32分ごろであったものと考えられる。</p> <p>(3) 事故防止及び被害の軽減に関する解析</p> <p>① 船長は、業務規程を遵守し、波に対応した進路の変更及び十分に安全な速力まで減速する必要があったものと考えられる。</p> <p>② 船長は、業務規程を遵守し、釣り客を船尾方に誘導する必要があったものと考えられる。</p> <p>③ 船長は、波による衝撃に対応した姿勢をとらせるなど、釣り客に周知する必要があったものと考えられる。</p> <p>④ 船舶所有者は、船長に対し、釣り客の後方への誘導、波に対応した進路の変更及び十分な減速を適切に行うように指導し、業務規程を遵守させる必要があったものと考えられる。</p>
