# 船舶事故調査報告書

平成29年3月23日

運輸安全委員会（海事専門部会）議決

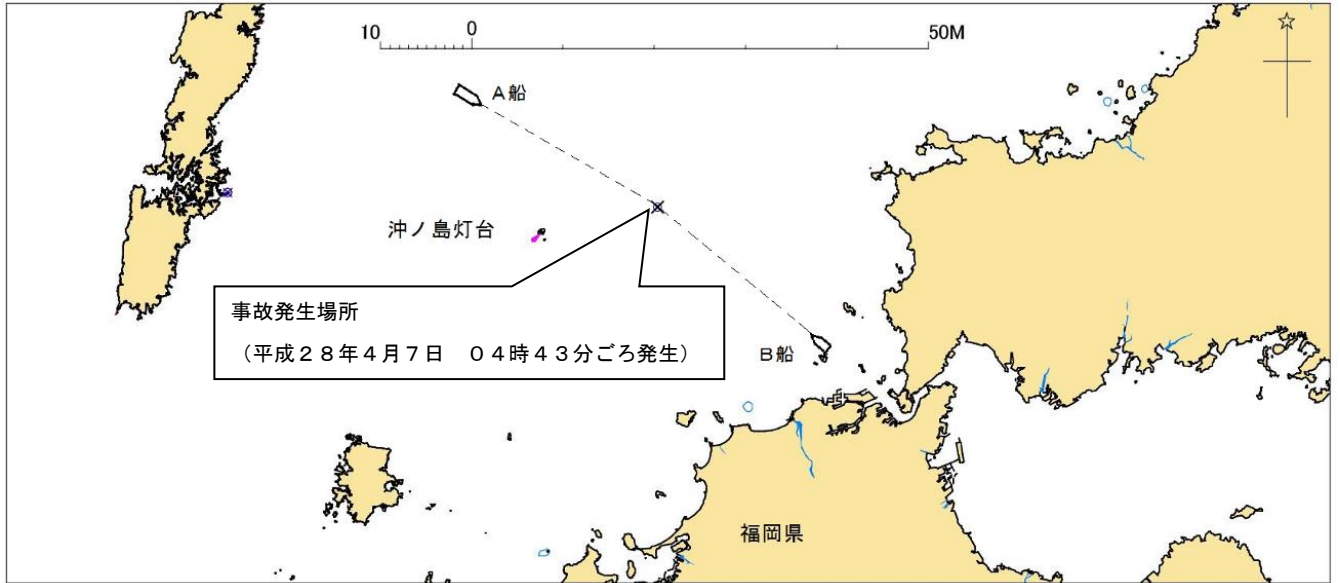
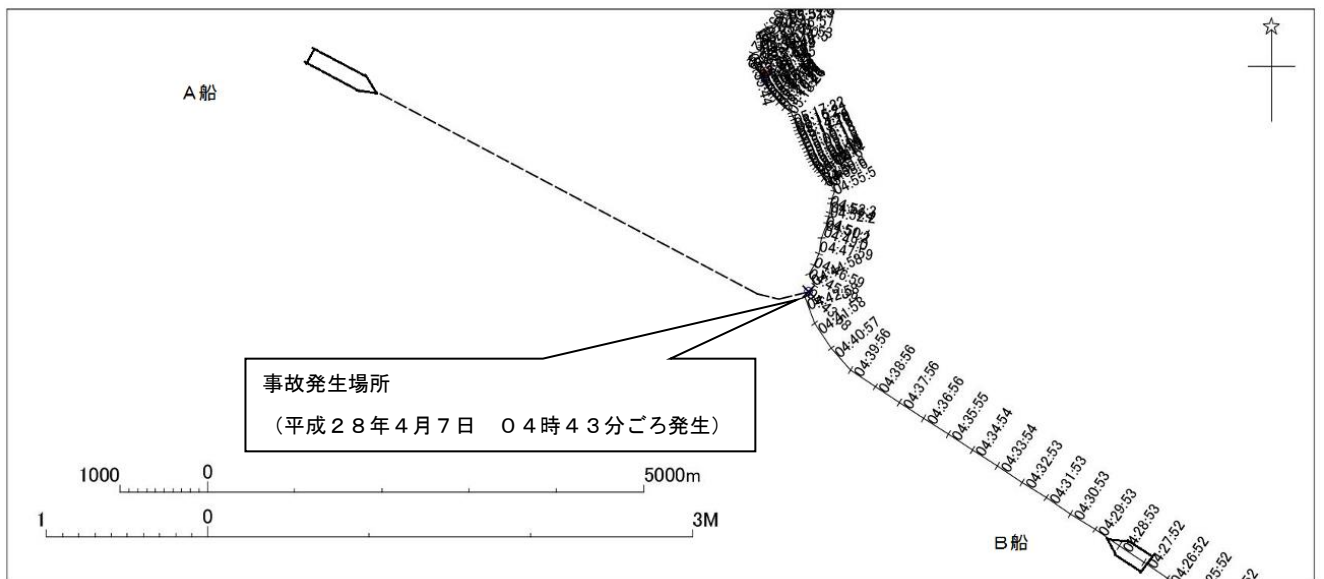
付図1 事故発生経過概略図

<p>映像を初認した後、A船がほぼ正船首方3M付近となったときに、A船の白灯2個、緑灯及び紅灯を視認した。</p> <p>乗組員B<sub>1</sub>は、船長Bから、行き会う船舶とは左舷対左舷で通過するよう指示されていたので、A船と左舷を対して通過できるように右転を開始したものの、A船が白灯2個及び緑灯を見せて左転していることに気づき、右舵一杯とした。</p> <p>B船は、右回頭中、その左舷船首部とA船の右舷船首部とが衝突した。</p> <p>船長Bは、衝撃に気付いて飛び起き、衝突時刻及び衝突地点を確認した後、海上保安庁に本事故の発生を通報した。 (付図1 事故発生経過概略図、付表1 B船のGPSプロッター記録(抜粋)、写真1 A船の電子海図情報表示装置の航跡 参照)</p>
<p>その他の事項</p>	<p>A船は、電子海図情報表示装置の航跡によれば、約120°の対地針路で航行していた。</p> <p>B船は、GPSプロッターの航跡によれば、約303°の対地針路で航行していた。</p> <p>航海士Aは、日本籍船を含めて約10年間の乗船経験を有し、A船には一等航海士として約3年3か月間乗船していた。</p> <p>航海士Aは、右舷船首方にB船の白灯1個を認め、その後同白灯の方位が右方に変わるように見えたので、B船がA船の右舷側を通過すると思った。</p> <p>乗組員B<sub>1</sub>及び乗組員B<sub>2</sub>は、インドネシア共和国からの技能実習生で、乗組員B<sub>1</sub>が約2年間、乗組員B<sub>2</sub>が約1年間、B船に乗船していた。</p> <p>船長Bは、乗組員B<sub>1</sub>及び乗組員B<sub>2</sub>が、海技免状や締約国資格受有者承認証を所有していなかったものの、インドネシア共和国の船員養成学校を卒業していたので、船橋当直を任せられると思っていた。</p> <p>船長Bは、他の船舶と行き会う状況になったら、右転して当該他の船舶を避けるように指示した後、操舵室の海図機の下方にあるベッドで仮眠をとっていたものの、操船に不安を感じたときなどにはすぐに起こすことを指示していなかった。</p> <p>船長Bは、乗組員B<sub>1</sub>及び乗組員B<sub>2</sub>が、英会話ができず、日本語も得意でなかったものの、同じ国同士ならば2人で会話しながら操船ができると判断し、船橋当直を任せていた。</p> <p>B船には、船長以外の有資格者が2人乗船していた。</p> <p>管轄する運輸局は、船長Bに対して、適切な船橋当直を実施して</p>

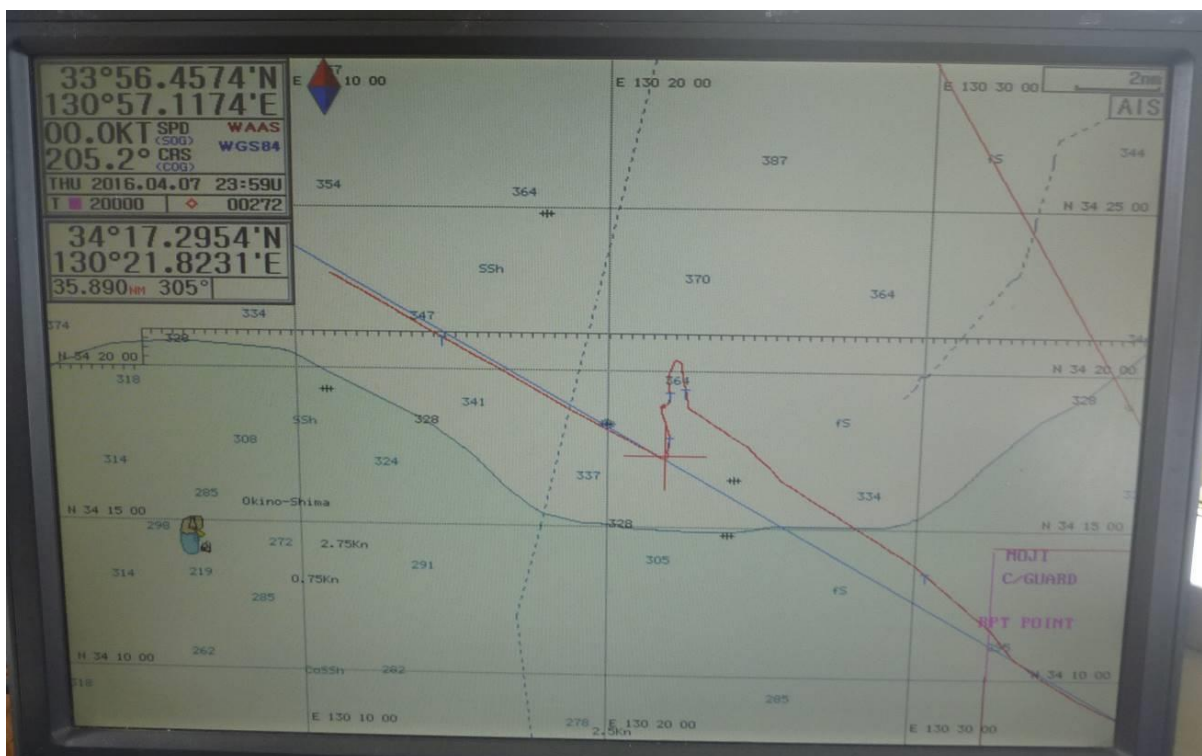
写真1 A船の電子海図情報表示装置の航跡

いなかったとして戒告処分を行った。
<b>分析</b> 乗組員等の関与 船体・機関等の関与 気象・海象等の関与 判明した事項の解析	A あり、B あり A なし、B なし A なし、B あり A 船は、沖ノ島東方沖において南東進中、航海士 A が、B 船の白灯 1 個を認めた後、B 船が A 船の右舷側を通過する態勢にあるものと思い、B 船に対する見張りを適切に行っていなかったことから、B 船が右転を開始したことに気付かず、B 船との通過距離をあけるつもりで左転し、B 船と衝突したものと考えられる。 航海士 A は、B 船の白灯を右舷船首方に視認し、その後同白灯の方位が右方に変わるように見えたので、B 船が A 船の右舷側を通過すると思ったものと考えられる。 B 船は、沖ノ島東方沖において北西進中、船長 B から船橋当直を任せられた無資格の乗組員 B <sub>1</sub> が、ほぼ正船首方に A 船の両舷灯を認めた際、操舵室内で仮眠をとっていた船長 B を起こさなかったことから、右舷を対して通過する態勢の A 船の前路に向けて右転し、A 船と衝突したものと考えられる。 乗組員 B <sub>1</sub> は、船長 B から他の船舶と行き会う状況となったら、右転するように指示を受けていたことから、ほぼ正船首方に B 船の両舷灯を認める状況となった際に A 船と行き会う態勢にあるものと思い、右転したものと考えられる。 乗組員 B <sub>1</sub> は、風力 6 の南南西風が吹き、波高約 3 m の波がある状況下、A 船が B 船のほぼ正船首方に位置する状況となった際、A 船の船首揺れにより A 船の両舷灯を認めた可能性があると考えられる。 乗組員 B <sub>1</sub> が A 船の灯火を視認した際、船長 B を起こすことにより、船長 B が A 船の方位変化を確認し、適切な避航動作をとった可能性があると考えられる。
<b>原因</b>	本事故は、夜間、沖ノ島東方沖において、風力 6 の南南西風が吹き、波高約 3 m の波がある状況下、A 船が南東進中、B 船が北西進中、船長 B から船橋当直を任せられた無資格の乗組員 B <sub>1</sub> が、ほぼ正船首方に A 船の両舷灯を認めた際、操舵室内で仮眠をとっていた船長 B を起こさなかったため、右舷を対して通過する態勢の A 船の前路に向けて右転し、また、航海士 A が、B 船に対する見張りを適切に行っていなかったため、B 船が右転を開始したことに気付かず左転し、両船が衝突したものと考えられる。
