## 船舶事故調査報告書

事故種類	衝突
発生日時	平成28年7月22日 05時00分ごろ
発生場所	大分県津久見市保戸島北東方沖 高甲岩灯台から真方位242° 1,000m付近 (概位 北緯33°06.6′ 東経132°01.2′)
事故の概要	引船第2ゆたか丸は、台船ゆたか1をえい航して南東進中、また、漁船宝陽丸は、南東進中、ゆたか1と宝陽丸とが衝突した。 ゆたか1は、船底部外板等に擦過傷を生じ、また、宝陽丸は、転覆して機関に濡損等を生じた。
事故調査の経過	平成28年8月8日、本事故の調査を担当する主管調査官（門司事務所）ほか1人の地方事故調査官を指名した。 原因関係者から意見聴取を行った。
<b>事実情報</b> 船種船名、総トン数 船舶番号、船舶所有者等 L×B×D、船質 機関、出力、進水等	A 引船 第2ゆたか丸、97トン 132595、豊海運株式会社 28.70m×7.20m×3.28m、鋼 ディーゼル機関、588kW、平成2年12月17日 B 台船 ゆたか1、約712トン なし、豊海運株式会社 40.0m×18.0m×2.8m、鋼 機関なし、平成16年（建造） C 漁船 宝陽丸、1.7トン OT3-48361（漁船登録番号）、個人所有 7.14m(Lr)×2.12m×0.62m、FRP ディーゼル機関、漁船法馬力数25、昭和56年11月22日
乗組員等に関する情報	A 船長A 男性 68歳 四級海技士（航海）（履歴限定） 免許年月日 平成8年1月5日 免状交付年月日 平成28年2月22日 免状有効期間満了日 平成33年4月12日 C 船長C 男性 73歳 一級小型船舶操縦士・特殊小型船舶操縦士・特定 免許登録日 昭和49年8月29日

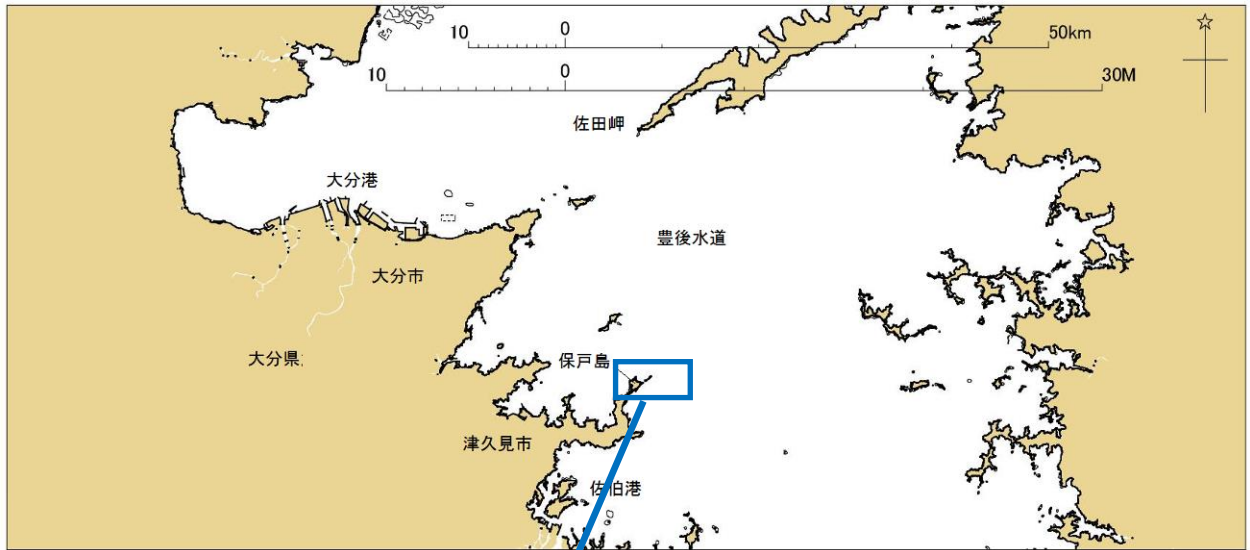
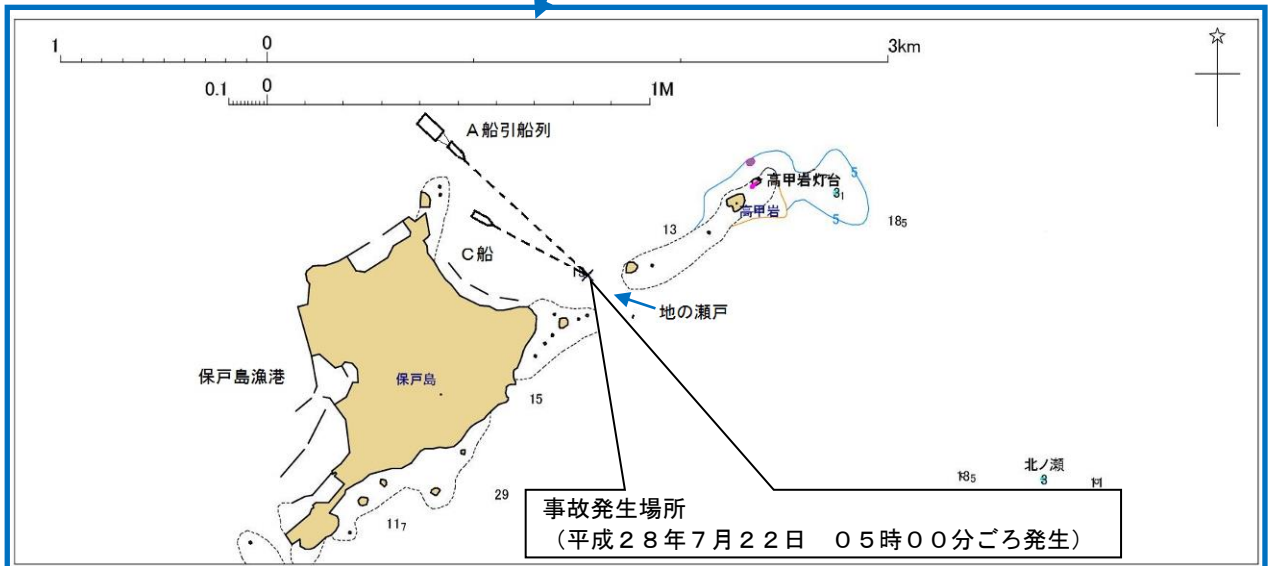
付図1 事故発生経過概略図

免許証交付日 平成25年8月28日 (平成31年8月25日まで有効)
死傷者等	なし
損傷	A なし B 右舷船首部外板及び船底部外板に擦過傷 C 舵及びプロペラ軸に曲損、機関に濡損等(全損)
気象・海象	気象：天気 晴れ、風向 西、風力 1、視界 良好 海象：海上 平穏、潮汐 上げ潮の中央期 日出時刻：05時18分ごろ
事故の経過	<p>A船は、船長Aほか3人が乗り組み、船体ブロック4個を積載した無人のB船をえい航する引船列(以下「A船引船列」という。)を構成し、平成28年7月21日14時50分ごろ大分県佐伯市佐伯港に向けて広島県福山市所在の造船所を出発した。</p> <p>船長Aは、22日01時00分ごろ船橋当直を引き継いで単独で操船に当たり、速吸瀬戸(愛媛県伊方町佐田岬と大分県大分市関埼との間)を通過して豊後水道を自動操舵により南東進した。</p> <p>A船引船列は、04時30分ごろ保戸島北方沖に達し、保戸島及び津久見市高甲岩の間にある可航幅約200mの地の瀬戸と称する水路を通過するため、船長Aが、自動操舵を解除し、真方位約130°の針路、約6.8ノット(kn)の速力(対地速力、以下同じ。)に減速して、リモコンによる手動操舵で航行した。</p> <p>A船引船列は、地の瀬戸を通過した後、06時10分ごろ佐伯港に到着してB船を切り離し、A船が単独で大分市大分港に向かった。</p> <p>船長Aは、再び地の瀬戸を通過して北西進していたところ、A船所有会社から、B船とC船とが衝突していたらしいとの連絡を受け、大分港において、B船の右舷船首部外板から船底部外板にかけて擦過痕があることを海上保安官から知らされた。</p> <p>C船は、船長Cが単独で乗り組み、04時30分ごろ保戸島東方沖にある北ノ瀬付近の漁場に向けて保戸島漁港を出港した。</p> <p>船長Cは、船首を地の瀬戸に向けて南東進中、約4.5knの速力でリモコン操舵とし、操舵室内の椅子に腰を掛け、右舷側の保戸島沿いの岩場に接近して通過する数隻の漁船を眺めながら航行した。</p> <p>船長Cは、05時00分ごろ左舷後方から衝撃を受け、C船が転覆した際に落水し、その後C船の船底に這い上がって救助を待っていたところ、付近にいた僚船に救助された。</p> <p>僚船の船長は、海上保安庁に携帯電話で本事故の発生を通報した。</p> <p>C船は、えい航されて保戸島漁港に戻る間に水没し、その後引き揚げられたものの、舵及びプロペラ軸に曲損を、機関に濡損等をそれぞれ生じた。</p> <p>(付図1 事故発生経過概略図、写真1 B船の右舷船首部付近の擦</p>

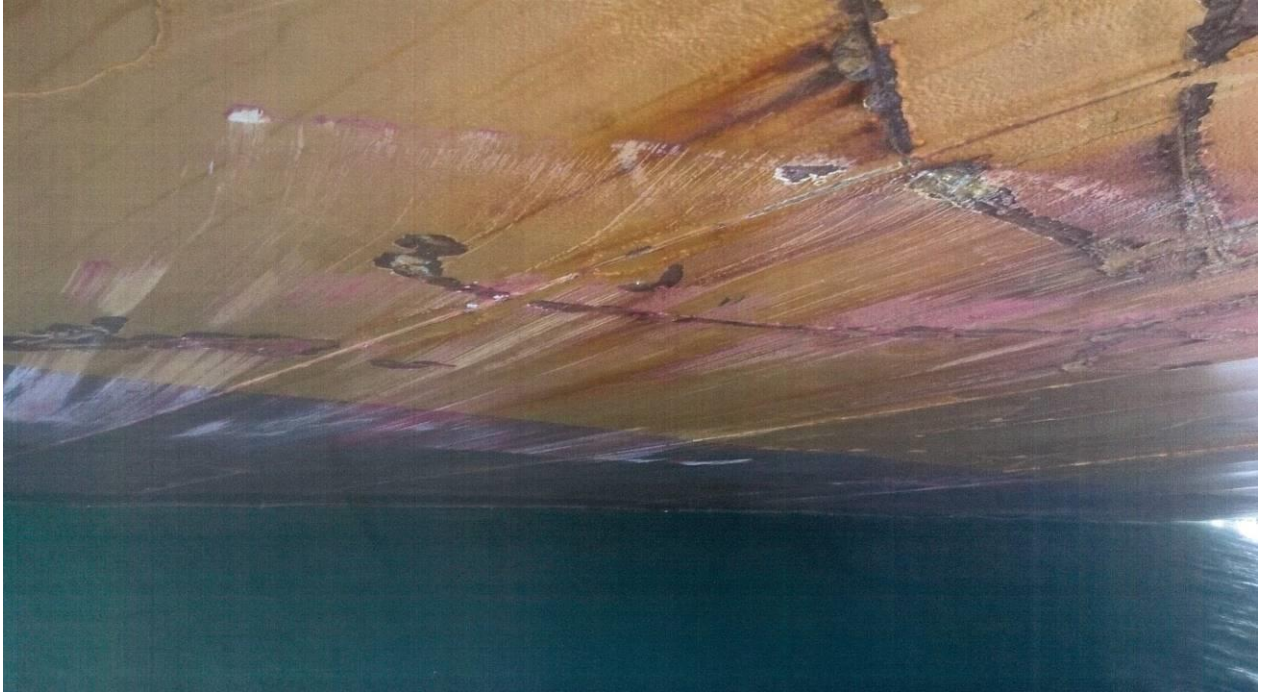
写真1 B船の右舷船首部付近の擦過傷

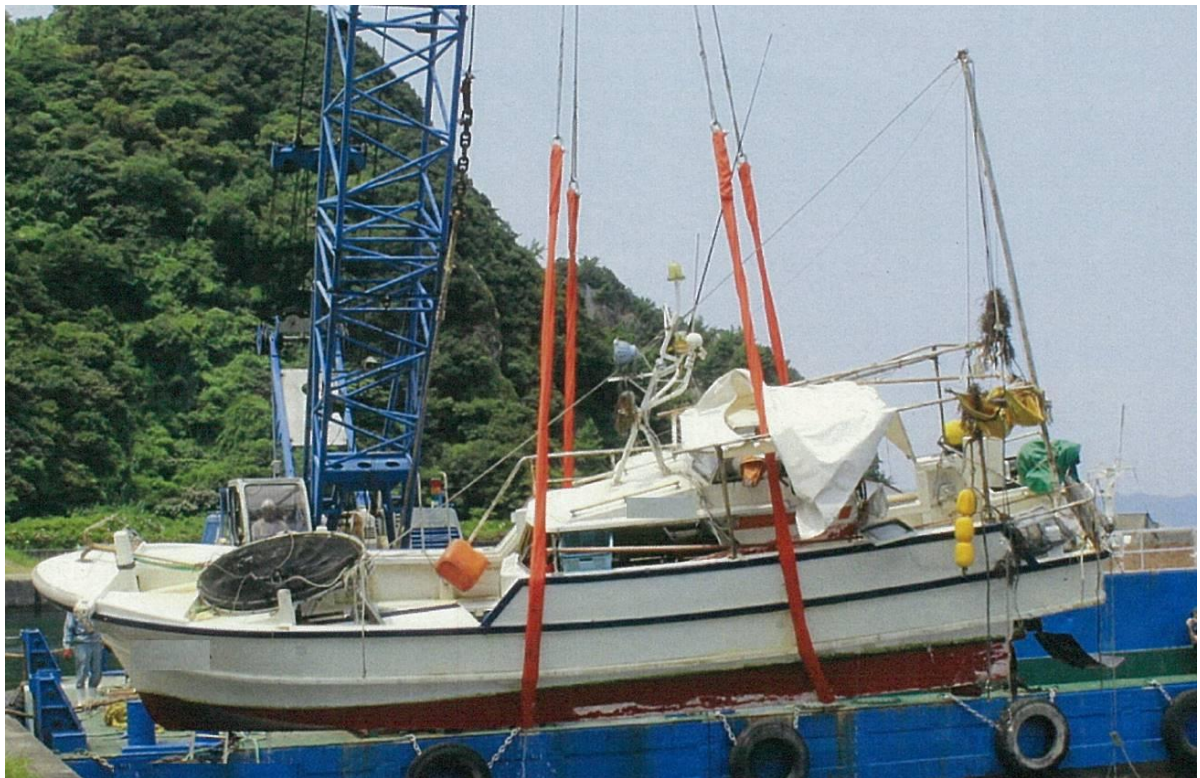
写真2 引き揚げられたC船
