船舶事故調査報告書

事故種類	衝突（防波堤）
発生日時	平成28年1月19日 14時29分ごろ
発生場所	鹿児島県垂水市垂水港本城地区 <small>たるみず</small> 垂水港西防波堤灯台から真方位064°500m付近 （概位 北緯31°29.1′ 東経130°41.5′）
事故の概要	旅客フェリーフェリー第八おおすみは、入航中、防波堤及び岸壁に衝突した。 フェリー第八おおすみは、左舷船尾部及び左舷船首部防舷材に凹損を、また、防波堤のケーソンブロックに傾斜を、岸壁は、緩衝材取付ブロックに破損をそれぞれ生じた。
事故調査の経過	平成28年1月19日、本事故の調査を担当する主管調査官（門司事務所）ほか1人の地方事故調査官を指名した。 原因関係者から意見聴取を行った。
事実情報 船種船名、総トン数 船舶番号、船舶所有者等 L×B×D、船質 機関、出力、進水等	旅客フェリー フェリー第八おおすみ、1,498トン 133573、いわさきコーポレーション株式会社 77.26m×13.30m×4.70m、鋼 ディーゼル機関2基、3,382kW（合計）、平成6年1月26日
乗組員等に関する情報	船長 男性 49歳 四級海技士（航海） 免許年月日 平成5年12月16日 免状交付年月日 平成25年6月11日 免状有効期間満了日 平成30年12月15日
死傷者等	なし
損傷	本船 左舷船尾部及び左舷船首部防舷材に凹損 防波堤 ケーソンブロックに傾斜 岸壁 緩衝材取付ブロックに破損
気象・海象	気象：天気 曇り、風向 北西、風力 7、視界 良好 海象：波高 約0.5～1.0m、潮汐 高潮時 平成28年1月17日15時31分鹿児島地方気象台から垂水市に強風注意報が発表され、本事故当時も継続中であつた。
事故の経過	本船は、船長ほか7人が乗り組み、旅客60人及び車両42台を乗

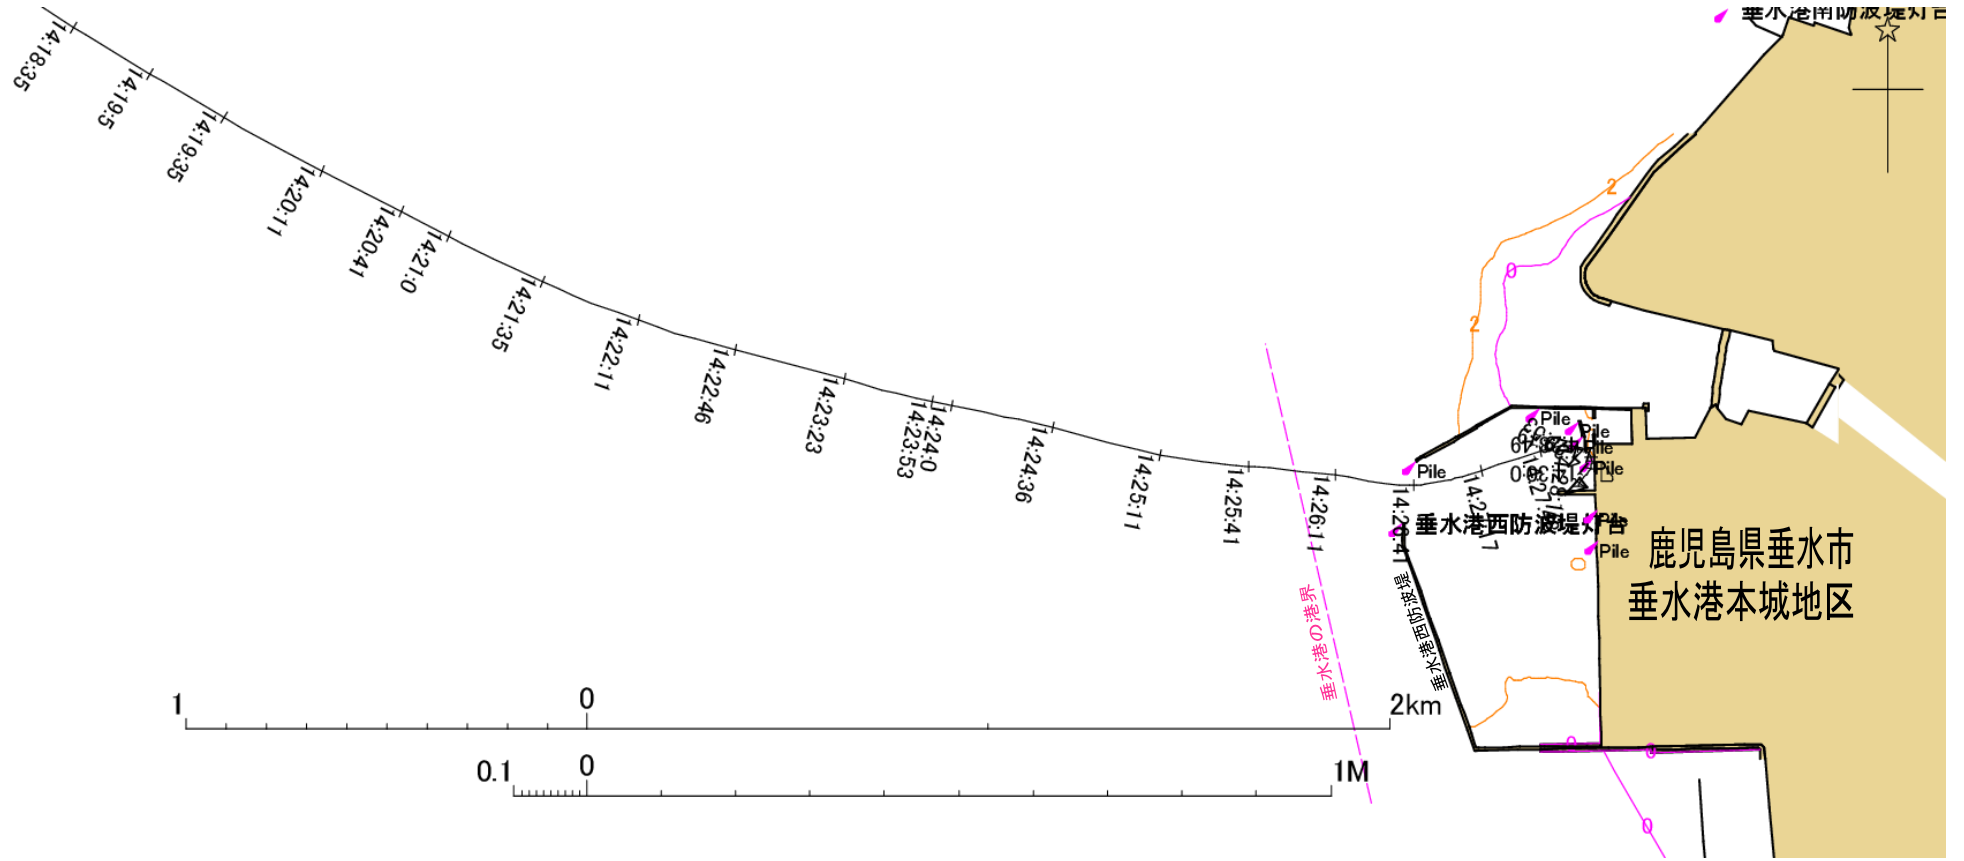
付図1 航行経路図

<p>せ、垂水港西防波堤灯台西北西方沖を東南東進していた。</p> <p>船長は、平成28年1月19日14時20分ごろ入港部署配置を指示し、‘垂水港本城地区の岸壁（A）’（以下「本件岸壁」という。）に出船左舷着けする予定で、甲板手の1人（以下「甲板手A」という。）を左舷の操縦盤で両舷主機等の操作に、他の甲板手1人を操舵スタンドで手動操舵にそれぞれ当たらせた。</p> <p>甲板手Aは、いつものように左舷の操縦盤でバウスラスト（定格出力335kW）を運転状態とした後、翼角を僅かに操作して負荷の変化を確認した。</p> <p>本船は、垂水港西防波堤北端を約12.0ノット（kn）の速力（対地速力、以下同じ。）で通過した後、船長が、両舷主機の操作を適宜指示して減速し、左舷の操縦盤でバウスラストの翼角を操作したところ、翼角が変化しないことを認めた。</p> <p>船長は、甲板手Aに操縦盤を点検させたが、バウスラストの翼角が変化しない原因が分からず、また、既に垂水港の港域に入っていたので、バウスラストを使用しないで、両舷主機の操作及び操舵により着岸作業を行うこととした。</p> <p>本船は、船長が、北西風による圧流を予測していたので、本件岸壁から北方約100m及び防波堤（内A）から西方約110m隔てた場所で、約8.2knの速力に減じ、右舵50°とした後、両舷主機を適宜使用して右転を開始した。</p> <p>本船は、右転中、船長が、防波堤（内A）と約8～10m隔てて船尾が通過すると思っていたところ、14時29分ごろ左舷船尾部が防波堤（内A）南端に衝突した。</p> <p>本船は、本事故後も右転を続け、14時31分ごろ左舷船首部が、本件岸壁の緩衝材取付ブロックに接触して停止し、順次係船索を取り、本件岸壁に着岸した。</p> <p>船長は、着岸後、乗組員全員に旅客の負傷の有無、車両及び船体の点検を指示し、また、運航管理者に本事故の発生を連絡した。</p> <p>船長は、旅客に負傷者がいないこと、積載車両に損傷がないこと及び船体に運航の支障となる損傷がないことが確認されたので、旅客の下船及び揚げ荷役を行った。</p> <p>（付図1 航行経路図、付図2 航行経路図（拡大）、付表1 本船のAIS記録（抜粋） 参照）</p>
