船舶事故調査報告書

船種船名 漁船 第八十八かいせい

事故種類 浸水

発生場所 長崎県五島市福江島西方沖

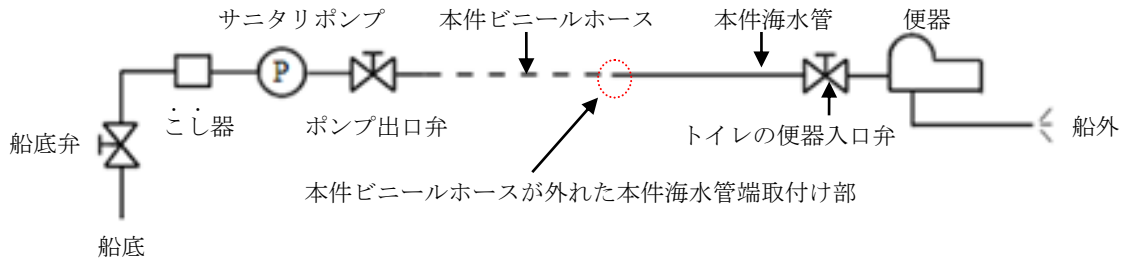
図1 本事故時のサニタリ海水管系統略図

① サニタリ海水管系統は、本事故当時、海水が、船底弁からこし器を通っ

てサニタリポンプに入り、加圧された後、ポンプ出口弁、本件ビニールホース、本件海水管及びトイレの便器入口弁を経て便器に至り、そこから船外に排出されるようになっていた。

② サニタリ海水管系統は、本事故当時、海水が船底弁からこし器を通過してポンプに入り、加圧された後、ポンプ出口弁、本件ビニールホース、本件海水管及びトイレの便器入口弁を経て便器に至り、そこから船外に排出されるようになっていたが、本件海水管が閉塞気味であったことから、依然として海水の出が悪い状態であった。

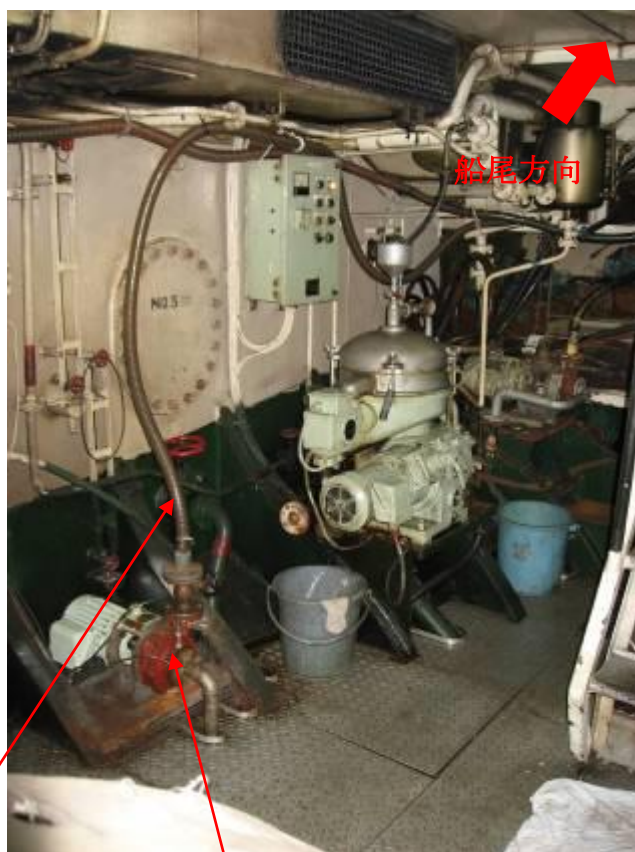
写真2 サニタリポンプの状況

① サニタリポンプは、本事故当時、運転状態となっており、常時海水が便器に流れる状態であった。

② サニタリポンプの吐出側圧力は、本事故当時、本件海水管が閉塞気味で既存の配管を利用した改修時よりも約0.4kgf/cm²高くなっていた。

本事故後に交換された
ビニールホース

サニタリポンプ

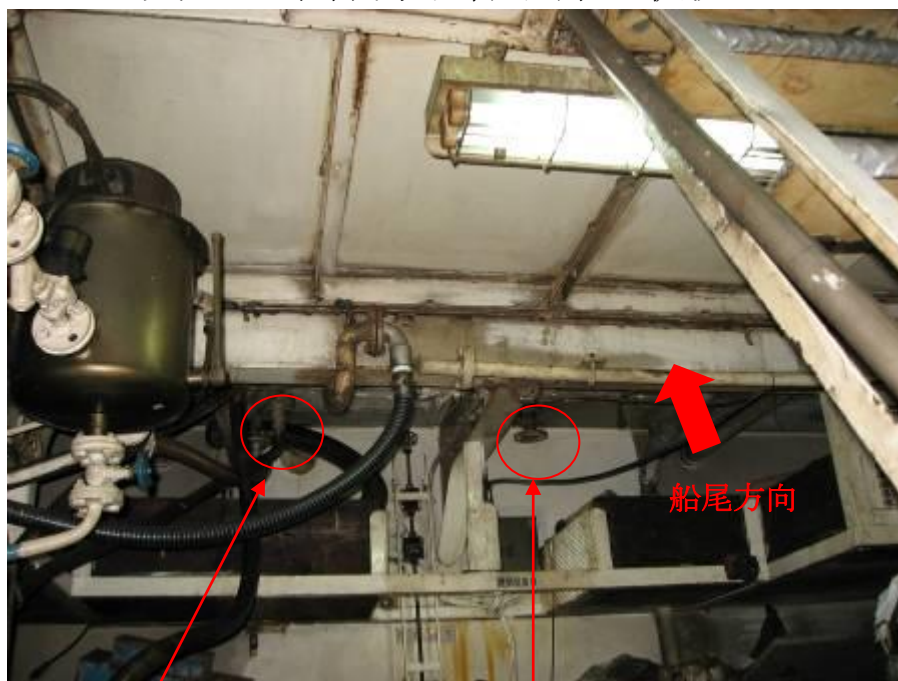
写真3 本件海水管端部の状況

機関長は、排水作業を行っている途中、‘サニタリ海水管系統のビニールホース’（以下「本件ビニールホース」という。）が機関室右舷船尾側付近の天井に設けられた‘トイレへ至る海水管’（以下「本件海水管」という。）端取付け部で外れ、海水が機関室に噴出しているのを発見した。

本事故後のビニールホース取付け部

本件海水管端部のフランジ
(本件ビニールホース取付け部分が外された状態)

- (1) 本件ビニールホースを新替えするとともに、閉塞気味となっていた本件海水管を別の配管系統に改修した。
- (2) サニタリポンプは、トイレを使用する際に運転することにした。
- (3) 主機を停止した際、ビルジ警報装置が正常に機能する状態になっていることを確認することとした。
- (4) 錨泊中においても、定期的に機関室の点検を行うこととした。

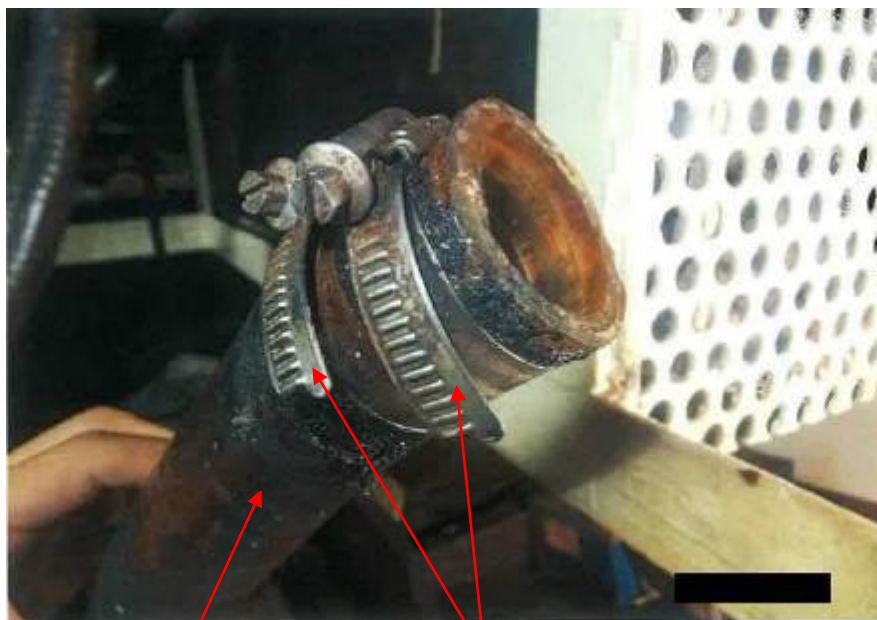
写真4 外れた本件ビニールホース端部の状況

① 本件ビニールホースは、以前からサニタリ海水管系統に使用されていたホースを再利用したものであり、外径約40mm、内径約32mmで、使用年数は明らかではないが、その両端部が経年使用により広がって硬化してい

- ② 本件ビニールホースは、定期修理ドック時に乗組員によって取り付けられたものであり、端部が本件海水管端部に差し込まれ、以前から使用されていた金属製のホースバンドで締め付けて取り付けられていた。

用されていたホースを再利用したものであったことから、その両端部が経年使用により広がって硬化していたものと考えられる。

- (2) 本件ビニールホースは、定期修理ドック時、乗組員がホースバンドを用いて本件海水管端部に取り付けたものと考えられる。
- (3) 上記(1)及び(2)から、ホースバンドによる締付け力が十分でなかった可能性があると考えられる。

本件ビニールホース

ホースバンド

- (1) 機材等の再利用に当たっては、その適否を十分に検討すること。
- (2) 海水管系統に不具合がある場合には、早期に調査して改善すること。
- (3) ビルジ警報装置は、正常に機能する状態にしておくこと。
- (4) 錨泊中においても、定期的に機関室の点検を行うこと。

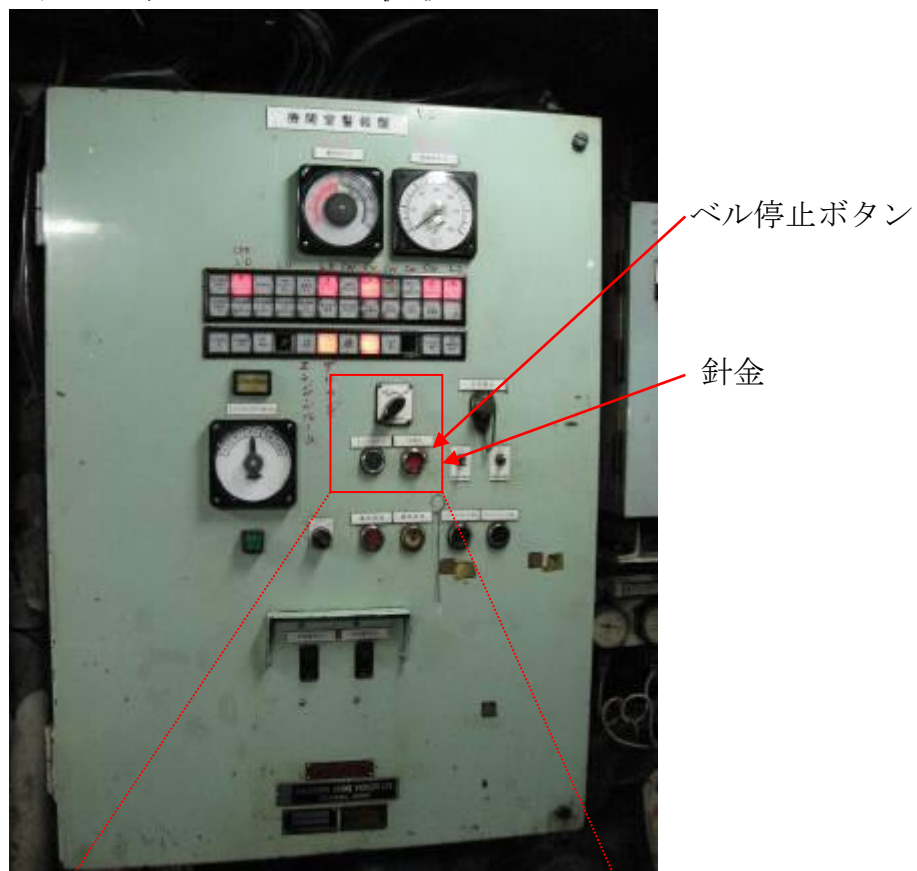
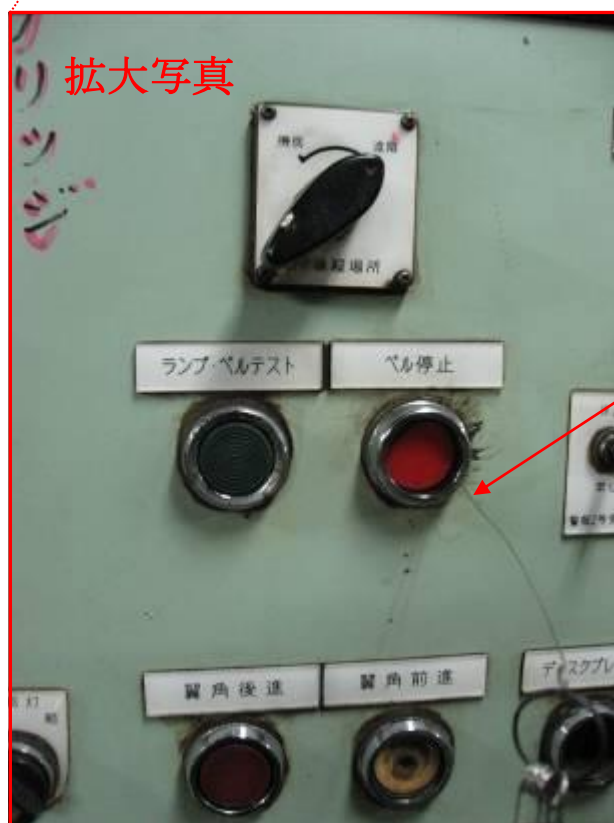
写真5 機関室警報盤のベル停止ボタンの縁に針金を差し込んだ状況

ビルジ警報装置は、本事故当時、正常に作動していたが、機関長が主機を停止する際、機関室警報盤のベル停止ボタンの縁に針金を差し込んで同停止ボタンを押し込んだ状態にし、その後針金を抜き忘れていたことから、警報が鳴らない状態となっていた。

- (1) ビルジ警報音の停止ボタンは、機関室警報盤上のベル停止ボタンとして主機の警報ベル停止ボタンと兼用になっていた。
- (2) ビルジ警報装置は、本事故当時、正常に作動していたが、機関長が主機を停止する際、機関室警報盤のベル停止ボタンの縁に針金を差し込んで同停止ボタンを押し込んだ状態にし、その後針金を抜き忘れていたことから、警報が鳴らない状態となっていた。
