船舶事故調査報告書

事故種類	火災
発生日時	平成28年11月3日 12時55分ごろ
発生場所	長崎県佐世保市金重島西方沖 九十九島湾大崎防波堤灯台から真方位236° 1,370m付近 （概位 北緯33°09.6′ 東経129°37.8′）
事故の概要	漁船第二十一妙見丸は、南西進中、火災が発生した。 第二十一妙見丸は、機関室等に焼損を生じた。
事故調査の経過	平成28年11月7日、本事故の調査を担当する主管調査官（長崎事務所）ほか1人の地方事故調査官を指名した。 原因関係者から意見聴取を行った。
事実情報 船種船名、総トン数 船舶番号、船舶所有者等 L×B×D、船質 機関、出力、進水等	漁船 第二十一妙見丸、17トン NS2-23062（漁船登録番号）、エテルナ・ワコー株式会社 14.97m（Lr）×4.23m×1.85m、FRP ディーゼル機関、355kW、平成5年7月14日 第292-47267号（船舶検査済票の番号）
乗組員等に関する情報	船長 男性 48歳 一級小型船舶操縦士・特殊小型船舶操縦士・特定 免許登録日 平成2年3月15日 免許証交付日 平成26年10月17日 （平成32年3月14日まで有効）
死傷者等	なし
損傷	操舵室及び機関室に焼損（全損）
気象・海象	気象：天気 晴れ、風向 北北西、風速 約7～8m/s、視界 良好 海象：波高 約0.7m
事故の経過	本船は、船長及び甲板員4人が乗り組み、養殖施設での餌を与える 目的で、平成28年11月3日12時45分ごろ佐世保市浮瀬北方沖 に向けて同市大瀧町大崎の船溜まりを出発した。 本船は、金重島西方沖を約8ノットの対地速力で南西進中、突然 主機の回転数が下がった。 船長は、甲板員の1人から機関室から煙が出ている旨の報告を受け、 主機を中立運転とし、同甲板員と共に後部甲板右舷側にある機関 室出入口へ確認に行ったところ、12時55分ごろ機関室内に炎を認

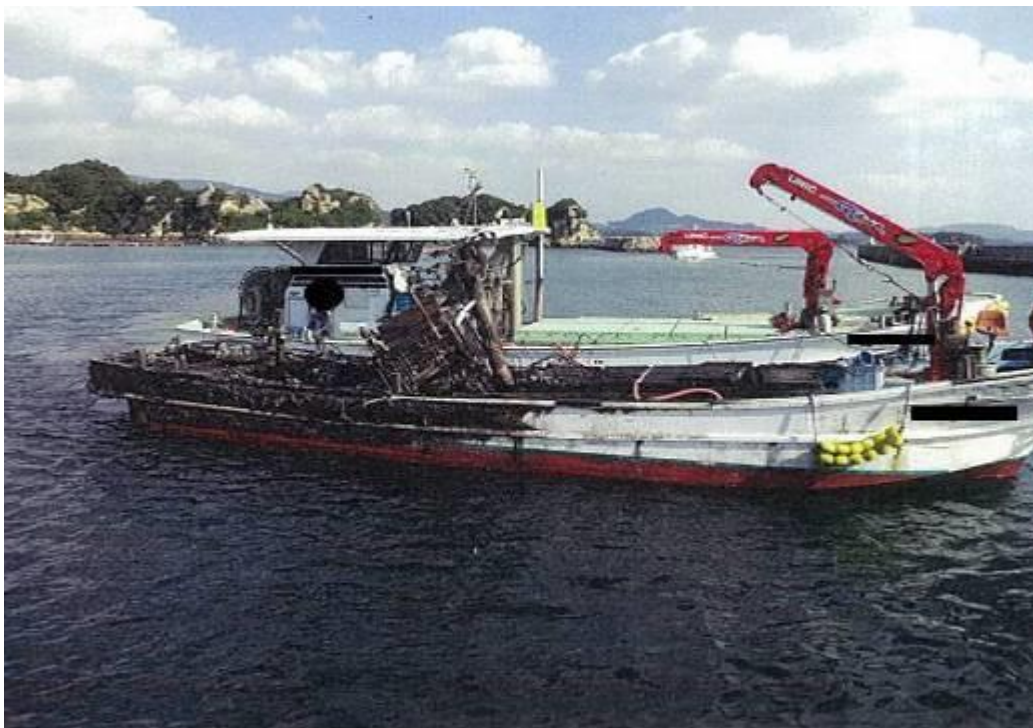
写真1 本船の焼損状況

<p>めた。</p> <p>船長は、他の甲板員も加わってバケツ等で消火活動を行ったが、火勢が強まったので、船舶所有者へ連絡して救援を求めた。</p> <p>本船は、乗組員全員が来援した僚船に避難した後、僚船により消火活動が行われて13時34分ごろ鎮火し、その後同僚船にえい航されて大崎の船溜まりに戻った。</p> <p>(付図1 事故発生経過概略図、写真1 本船の焼損状況、写真2 機関室の焼損状況 参照)</p>
その他の事項	<p>本船は、機関室右舷側に焼損を生じていた。</p> <p>本船は、バッテリーから操舵室の配電盤に至る電気配線が機関室右舷側壁に敷設されていた。</p> <p>本船は、平成12年ごろに中古で購入されたものであり、購入時から本事故時まで絶縁抵抗等の電気配線の点検が行われていなかった。</p> <p>本船は、操舵室及び機関室に持運び式消火器を備えていた。</p> <p>船長は、本事故当日の午前中、養殖魚の運搬作業に出発する際、機関室の点検を行ったが、油等の漏洩がなく、異常を認めておらず、また、午後の出発時にも機関室出入口から機関室を覗き、異常を認めなかった。</p>
分析 乗組員等の関与 船体・機関等の関与 気象・海象等の関与 判明した事項の解析	<p>不明</p> <p>不明</p> <p>なし</p> <p>本船は、金重島西方沖を南西進中、機関室から出火したものと考えられる。</p> <p>本船は、機関室右舷側の焼損が激しいことから、機関室右舷側壁に敷設されていた電気配線が短絡して出火した可能性があると考えられるが、出火した状況を明らかにすることはできなかった。</p>
原因	<p>本事故は、本船が、金重島西方沖を南西進中、機関室から出火したものと考えられる。</p>
参考	<p>今後の同種事故等の再発防止に役立つ事項として、次のことが考えられる。</p> <ul style="list-style-type: none"> ・定期的に電気配線の点検を行うこと。
