## 船舶事故調査報告書

事故種類	乗揚
発生日時	平成28年9月27日 03時05分ごろ
発生場所	長崎県西海市大立島北西方沖（色瀬） 大立島灯台から真方位323° 1.1海里（M）付近 （概位 北緯33° 02.0′ 東経129° 25.2′）
事故の概要	プレジャーボート達竜丸は、北東進中、乗り揚げた。 達竜丸は、船底外板の破口等を生じた。
事故調査の経過	平成28年9月29日、本事故の調査を担当する主管調査官（長崎事務所）ほか1人の地方事故調査官を指名した。 原因関係者から意見聴取を行った。
事実情報 船種船名、総トン数 船舶番号、船舶所有者等 L×B×D、船質 機関、出力、進水等	プレジャーボート 達竜丸、4.3トン NS3-506207（漁船登録番号）、個人所有 9.90m（Lr）×2.48m×1.23m、FRP ディーゼル機関、279.49kW、平成5年8月6日 第290-42606号（船舶検査済票の番号）
乗組員等に関する情報	船長 男性 44歳 一級小型船舶操縦士 免許登録日 平成15年8月29日 免許証交付日 平成25年2月20日 （平成30年8月31日まで有効）
死傷者等	なし
損傷	船底外板に破口、亀裂及び凹損、プロペラ翼に曲損及び欠損、プロペラ軸に曲損、舵板に曲損
気象・海象	気象：天気 晴れ、風向 東南東、風速 約2～3m/s、視界 良好 海象：波高 約0.5m、潮汐 上げ潮の中央期
事故の経過	本船は、船長が1人で乗り組み、平成28年9月27日02時50分ごろ船首約0.2m、船尾約1.0mの喫水で大立島北西方沖にある色瀬北方の釣り場に向けて西海市江ノ島南方2M付近の釣り場を出発した。 船長は、操舵室前部右舷側にある椅子に腰を掛けて操船に当たり、大立島西方沖を約20ノットの対地速力で手動操舵により北東進中、色瀬付近で操業しているいか釣り漁船1隻の集魚灯を視認した。

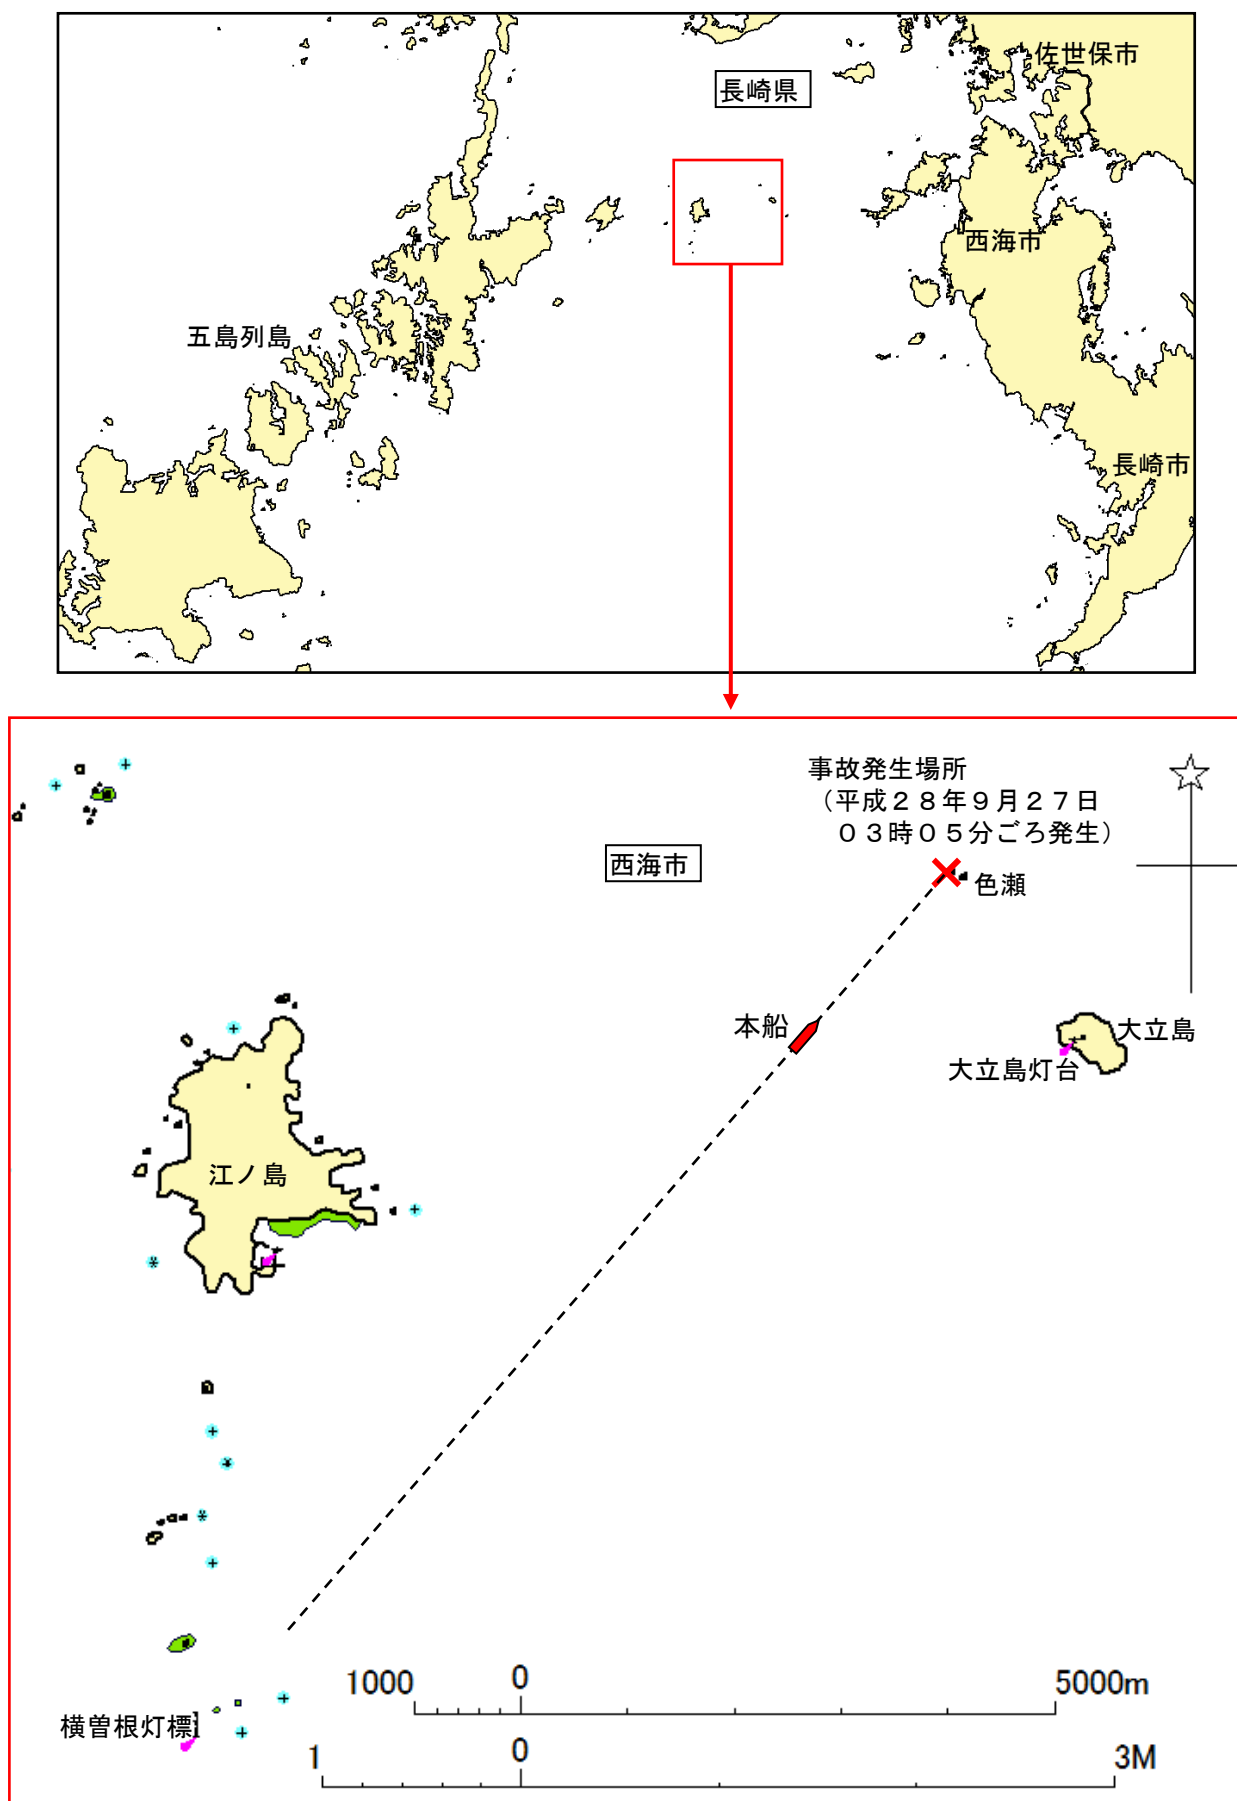
付図1 事故発生経過概略図

<p>本船は、船長が、日頃から、漁船が色瀬西端付近で操業しているところを見掛けていたので、いか釣り漁船の西方約50mを航行すれば、色瀬西端を約50m離して通過できると思い、いか釣り漁船を右舷側に約50m離して北東進中、03時05分ごろ衝撃を受けて船体が停止した。</p> <p>船長は、操舵室から出て周囲の状況を確認したところ、色瀬西端付近の岩場に乗り揚げていることを知り、本船から岩場に下りて本船の損傷状況を確認するとともに、親族に本事故発生の連絡を行い、来援した親族の漁船に移乗し、海上保安庁に本事故発生の通報を行った。</p> <p>本船は、船長が手配したクレーン台船により吊り上げられ、同台船に載せられて長崎県佐世保市の造船所に上架された。</p> <p>(付図1 事故発生経過概略図 参照)</p>
<p>その他の事項</p>	<p>船長は、平成18年ごろから、1か月当たり約10日、江ノ島、大立島、色瀬等の周辺海域で釣りを行っていた。</p> <p>船長は、ふだん、慣れない海域に行くときには、GPSプロッター兼魚群探知機（以下「本件GPSプロッター」という。）をGPSプロッターとして使用していたが、本事故当時、慣れた海域であったので、本件GPSプロッターを魚群探知画面にし、目視で周囲の灯台等の灯光及び漁船の灯火等を見て概略の船位及び針路を確認していた。</p> <p>船長は、本事故当時、レーダーを使用していなかった。</p> <p>船長は、本事故当時、いか釣り漁船の集魚灯が明るかったので、その背後にある色瀬が見えなかった。</p> <p>海図W198（伊万里湾至長崎港口）によれば、色瀬は、高さ約9mの水上岩であり、周囲が危険界線で囲まれている。</p>
<p>分析</p> <p>乗組員等の関与</p> <p>船体・機関等の関与</p> <p>気象・海象等の関与</p> <p>判明した事項の解析</p>	<p>あり</p> <p>なし</p> <p>なし</p> <p>本船は、大立島西方沖を北東進中、船長が、いか釣り漁船の集魚灯が明るくてその背後にある色瀬が見えなかった上、いか釣り漁船が色瀬西端付近で操業しているものと思い込み、本件GPSプロッター等で船位の確認を行っていなかったことから、色瀬西端付近に向かう態勢で航行していることに気付かず、色瀬西端付近の岩場に乗り揚げたものと考えられる。</p> <p>船長は、日頃から、漁船が色瀬西端付近で操業しているところを見掛けていたことから、いか釣り漁船が色瀬西端付近で操業しているものと思込んだものと考えられる。</p>

<p>PSプロッター等で船位の確認を行っていなかったため、色瀬西端付近に向かう態勢で航行していることに気付かず、色瀬西端付近の岩場に乗り揚げたものと考えられる。</p>
<b>参考</b>	<p>今後の同種事故等の再発防止に役立つ事項として、次のことが考えられる。</p> <ul style="list-style-type: none"><li>・ 航行に慣れた海域であっても、目視のみに頼らず、レーダー、GPSプロッター等の航海計器を活用し、船位及び針路を確認しながら航行すること。</li></ul>
