船舶事故調査報告書

平成29年3月23日
 運輸安全委員会（海事専門部会）議決
 委員 庄司邦昭（部会長）
 委員 小須田 敏
 委員 根本美奈

事故種類	乗揚
発生日時	平成28年10月22日 00時00分ごろ
発生場所	長崎県西海市江ノ島南東岸 丸田港南防波堤灯台から真方位078°900m付近 （概位 北緯33°00.2′ 東経129°21.7′）
事故の概要	漁船祐星丸は、作業船福美丸をえい航中にえい航索が破断し、漂泊してえい航索の取替え作業中、両船が乗り揚げた。 祐星丸は、同乗者1人が死亡し、船底部外板の破口等を生じ、また、福美丸は、船底部外板の破口等を生じた。
事故調査の経過	平成28年10月24日、本事故の調査を担当する主管調査官（長崎事務所）ほか1人の地方事故調査官を指名した。 原因関係者から意見聴取を行った。
事実情報 船種船名、総トン数 船舶番号、船舶所有者等 L×B×D、船質 機関、出力、進水等	A 漁船 祐星丸、4.89トン NS3-58726（漁船登録番号）、個人所有 11.05m(Lr)×2.27m×0.84m、FRP ディーゼル機関、漁船法馬力数70、昭和53年9月25日 B 作業船 福美丸、4.94トン 292-48115長崎、個人所有 9.98m(Lr)×2.46m×0.92m、FRP ディーゼル機関、72.08kW、昭和50年11月
乗組員等に関する情報	A 船長A 男性 79歳 一級小型船舶操縦士・特殊小型船舶操縦士・特定 免許登録日 昭和49年10月18日 免許証交付日 平成28年7月21日 （平成33年10月4日まで有効） 同乗者A ₁ 女性 58歳
死傷者等	A 死亡 1人（同乗者A ₁ ） B なし
損傷	A 船底部外板、左舷船首部外板等に擦過傷及び破口等 B 船底部外板、右舷船尾部外板等に擦過傷及び破口等
気象・海象	気象：天気 曇り、風向 北東、風速 約5～6m/s 海象：波高 約1～2m、潮汐 高潮時、潮流 北西流（流速不詳）

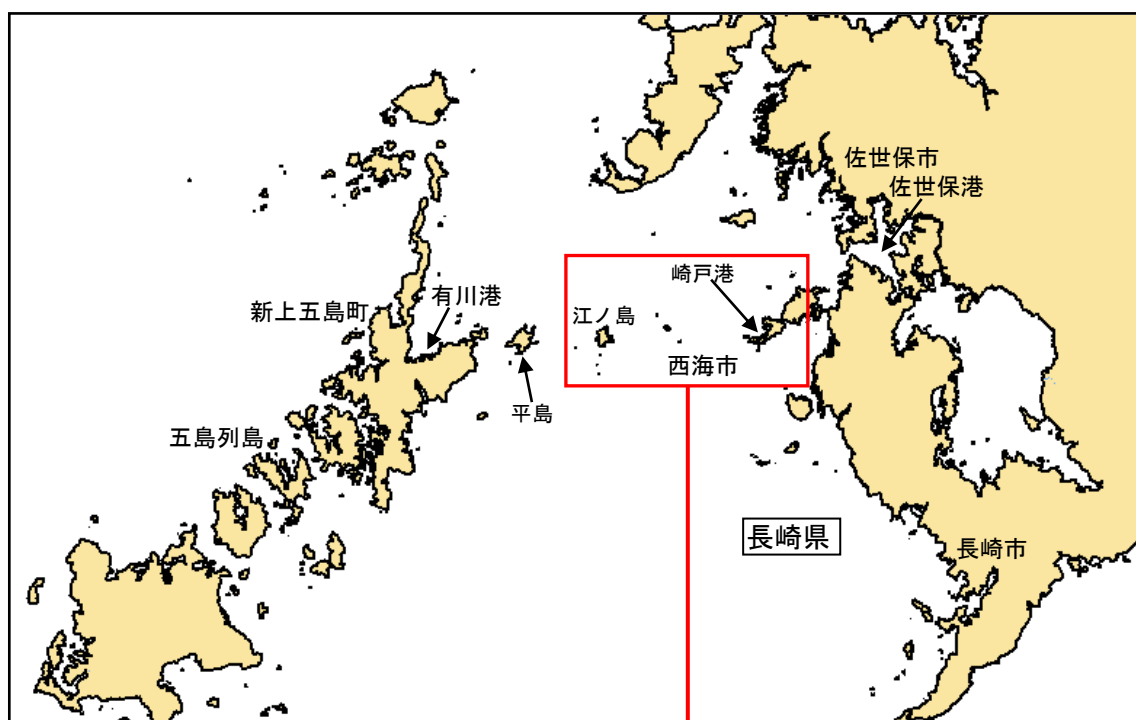
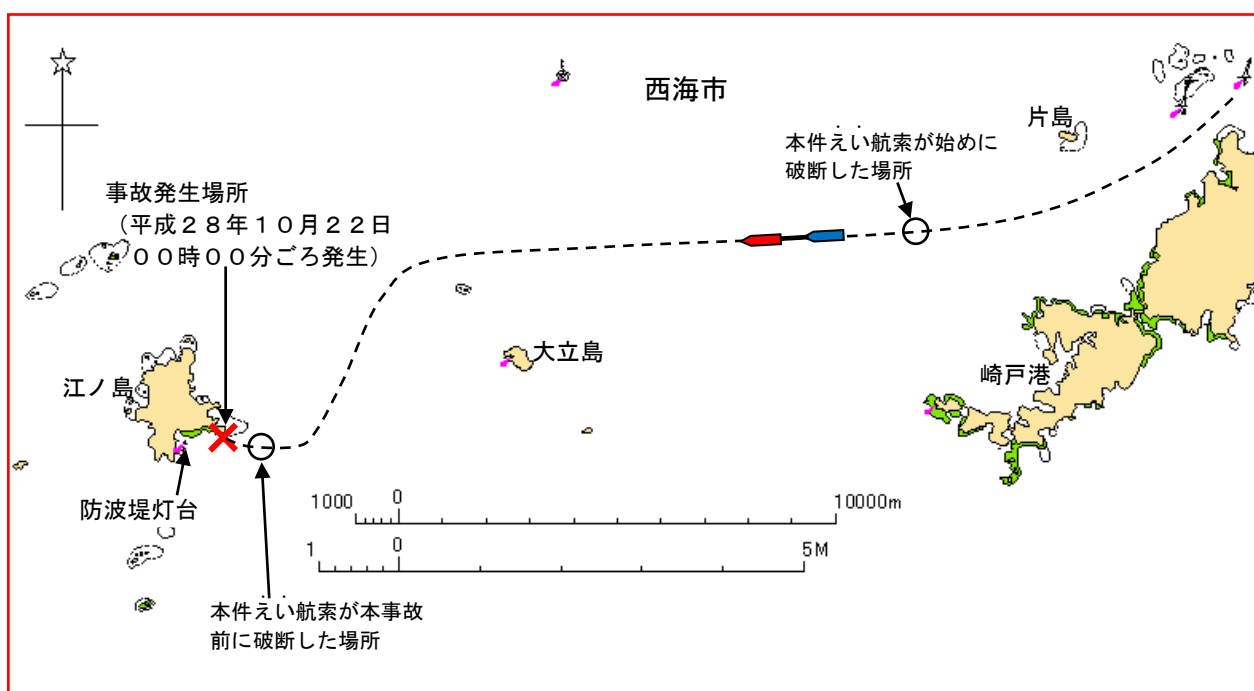
付図1 事故発生経過概略図

<p>海面水温 約24℃</p> <p>西海市（江ノ島地区）には、波浪注意報が10月20日16時27分に発表され、本事故時も継続中であり、強風注意報が20日10時24分に発表され、21日22時26分に解除されていた。</p>
<p>事故の経過</p>	<p>A船は、船長Aが1人で乗り組み、同乗者A₁及び知人1人（以下「同乗者A₂」という。）を乗せ、B船を長崎県新上五島町有川港に回航する目的で、無人のB船をえい航して引船列（以下「A船引船列」という。）を構成し、西海市江ノ島の丸田港に寄港する予定で、平成28年10月21日15時40分ごろ長崎県佐世保港（俵ヶ浦地区）を出港した。</p> <p>A船引船列は、A船の船尾部両舷のたつからY字に取った直径約50mm、長さ約14mの合成繊維製えい航索の先端のアイに、B船の右舷船首部の放水口及び左舷船首外板にあけた穴から出した1本のロープ（直径約15mm、長さ約10mの合成繊維製えい航索、以下「本件えい航索」という。）の中央部付近を結んでいた。</p> <p>A船引船列は、船長Aが操船に当たり、同乗者A₁が後部甲板でB船のえい航状況を監視し、同乗者A₂が船室で休息し、西海市片島西南西方沖を約4ノット（kn）の速力（対地速力、以下同じ。）で西進中、右舷船尾方からの北東風が強くなり、えい航索が時々緊張するようになったので、約2～3knに減速したが、17時40分ごろ本件えい航索がA船側のえい航索との結び目付近で破断した。（図1参照）</p> <div data-bbox="759 1167 1270 1491" data-label="Diagram"> </div> <p>図1 A船引船列の概略図</p> <p>船長Aは、B船の左舷側にA船を右舷着けしてB船に移乗し、本件えい航索の取替え作業を行ってB船のえい航を再開したが、西海市大立島北方沖を通過後、北東風が更に強くなり、度々、本件えい航索が結び目付近で破断するようになったものの、その都度、本件えい航索の取替え作業を行って復旧していた。</p> <p>A船引船列は、江ノ島南岸の丸田港東方沖を丸田港南防波堤灯台（以下「防波堤灯台」という。）の灯光を船首目標にして西進中、23時30分ごろ本件えい航索が破断したので、船長Aが、それまでと同様にA船の機関を中立運転として漂泊し、本件えい航索の取替え作業を行ったものの、風及び波が強く、同取替え作業が難航した。</p> <p>A船引船列は、船長Aが、本件えい航索の取替え作業を終えてB船</p>

<p>からA船に戻ったところ、同乗者A₁から「島がある。バックして」と言われた直後、A船の船尾方から高い波を受け、22日00時00分ごろ江ノ島南東岸の浅瀬にA船が乗り揚げ、その後、B船もA船の右舷側に乗り揚げた。</p> <p>船長Aは、A船から避難するつもりで後部甲板の物入れにあった救命胴衣を前部甲板の同乗者A₁に手渡した後、船室に荷物を取りに入ったところ、A船が右舷方から波を受けて左舷側に傾斜したので、甲板に出たものの、同乗者A₁の姿が見当たらなかった。</p> <p>船長Aは、甲板上から同乗者A₁の名前を呼んだものの応答がなく、また、A船から付近の岩場を下りて同乗者A₁を探したものの、辺りが暗くて同乗者A₁を見付けることができなかった。</p> <p>同乗者A₂は、船長Aから避難するよう呼び掛けられたが、雨が降り始めて外は寒いので、A船の船室に残っていた。</p> <p>船長Aは、夜が明けて同乗者A₁に手渡した救命胴衣が付近の海岸に打ち上げられていることを認めたが、同乗者A₁を見付けることができなかった。</p> <p>船長A及び同乗者A₂は、付近を航行中の漁船の通報を受けて出動した海上保安庁のヘリコプタにより、22日午後、吊り上げられて救助された。</p> <p>同乗者A₁は、29日西海市^{ひら}平島の岩場で発見され、同乗者A₁であることが確認されたが、死因は不明と診断された。</p> <p>(付図1 事故発生経過概略図 参照)</p>
<p>その他の事項</p>	<p>船長Aは、平成14年ごろまで約44年間、鮮魚運搬船に乗り組んでおり、有川港～長崎県県北海域（佐世保港周辺）間の航行経験が幾度もあり、夜間の航行経験も豊富であった。</p> <p>船長Aは、小型船のえい航経験が約30～40回あった。</p> <p>A船及びB船の喫水は、両船とも船首約0.3m、船尾約1.0mであった。</p> <p>A船は、海図、レーダー及びGPSプロッターを備えていなかった。</p> <p>船長A、同乗者A₁及び同乗者A₂は、全員が携帯電話を所持していなかった。</p> <p>船長Aは、10月18日有川港を出港する前にテレビで天気予報を見ていたが、その後、天気予報を把握していなかった。</p> <p>船長Aは、片島、大立島及び江ノ島周辺海域の航行経験が豊富であり、片島南南西方の西海市^{さきと}崎戸港への入港経験はあったが、丸田港への入港経験がなかったので、丸田港周辺の地形等の知識がなかった。</p> <p>船長Aは、本事故当時、防波堤灯台の灯光は見えていたものの、本件えい航索の取替え作業に集中しており、同灯台への接近状況を見おろさず、また、周辺が暗く、江ノ島の島影が見えなかったため、圧流</p>
