## 船舶事故調査報告書

平成29年3月16日  
 運輸安全委員会（海事専門部会）議決  
 委員 庄 司 邦 昭（部会長）  
 委員 小須田 敏  
 委員 根 本 美 奈

事故種類	乗組員負傷
発生日時	平成28年3月30日 12時12分ごろ
発生場所	沖縄県宜野座村宜野座漁港南方沖 伊計島灯台から真方位359° 4.3海里（M）付近 （概位 北緯26° 28.2′ 東経127° 59.7′）
事故の概要	漁船尚徳丸は、もずく網の取付作業中、船長が負傷した。 尚徳丸は、推進器翼に欠損を生じた。
事故調査の経過	平成28年8月24日、本事故の調査を担当する主管調査官（那覇事務所）ほか1人の地方事故調査官を指名した。 原因関係者から意見聴取を行った。
<b>事実情報</b> 船種船名、総トン数 船舶番号、船舶所有者等 L×B×D、船質 機関、出力、進水等	漁船 尚徳丸、1.5トン ON3-08641（漁船登録番号）、個人所有 7.63m（Lr）×2.19m×0.76m、FRP ディーゼル機関、44.10kW、平成3年7月1日 第296-12919号（船舶検査済票の番号）
乗組員等に関する情報	船長 男性 52歳 二級小型船舶操縦士・特殊小型船舶操縦士・特定 免許登録日 昭和58年7月20日 免許証交付日 平成25年12月20日 （平成30年12月9日まで有効） 乗組員A 男性 79歳 一級小型船舶操縦士・特殊小型船舶操縦士・特定 免許登録日 昭和50年8月15日 免許証交付日 平成24年5月7日 （平成29年8月6日まで有効）
死傷者等	重傷 1人（船長）
損傷	推進器翼に欠損
気象・海象	気象：天気 曇り、風向 南東、風速 約3.9m/s、視界 良好 海象：海上 平穏、潮汐 下げ潮の中央期、水温 約21℃
事故の経過	本船は、船長及び乗組員Aほか1人（以下「乗組員B」という。） が乗り組み、宜野座漁港南方において、もずく網（長さ約18～20 m、幅約2.5m）を苗床場（もずくの種付けした網を設置する場

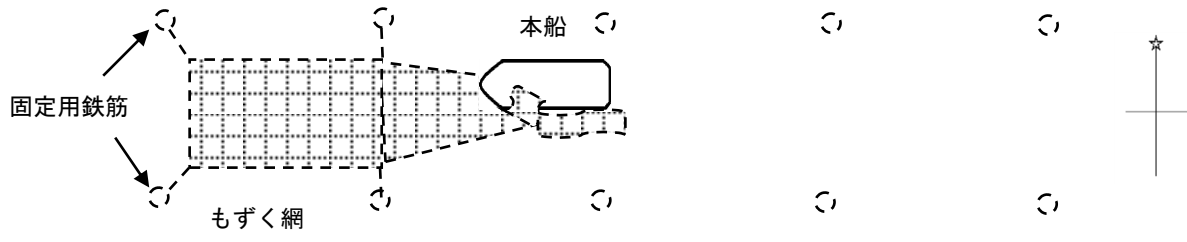
付図2 もずく網の設置状況図

<p>所) から本張り場 (苗床でもずくの芽が出た後の網を設置する場所) に張り直す作業 (以下「本張り作業」という。) を行っていた。</p> <p>本船は、本張り場の西端付近に停止し、もずく網の一部を海に降ろした後、機関を後進にかけて本張り場の中央付近を東方に移動し、船長が浮上する予定の方角に船首を向けてクラッチを中立とした。</p> <p>船長は、空気ポンペを背負い、潜水してもずく網の一角を海底に設置されたもずく網固定用鉄筋 (以下「固定用鉄筋」という。) にロープで結び、海面に浮上したのち、残りの一角を反対側の固定用鉄筋に結ぶ目的で再び海中に潜った。</p> <p>乗組員 B は、船体中央でもずく網の残りの部分を降ろせる状態にして海面に浮上する予定の船長を待っていたところ、本船が船尾方から受けた波で前方に流されたので、乗組員 A が元の場所に戻そうと船外機を後進にかけたところ、平成 28 年 3 月 30 日 12 時 12 分ごろ金属音を聞いた。</p> <p>乗組員 B は、乗組員 A がクラッチを中立とした後、船尾方の海に飛び込み、もずく網に絡まっている船長を見付けて救助し、船長を船内に引き上げた。</p> <p>船長は、乗組員 B が心肺蘇生を施したところ、意識が戻り、乗組員 B が 119 番通報を行い、本船が宜野座漁港に着いた後、ヘリコプタで病院に搬送され、急性硬膜外血腫、頭蓋骨骨折、頭部挫裂創と診断された。</p> <p>(付図 1 事故発生場所概略図、付図 2 もずく網の設置状況図 参照)</p>
<p>その他の事項</p>	<p>本船の船尾喫水は、約 0.7 m であった。</p> <p>本船は、毎年 12 月から 6 月までの間、本事故発生場所付近で約 500 枚のもずく網を張り、もずくの養殖を行っていた。</p> <p>本張り作業は、本張り場と称する水深約 3 m の海底にほぼ等間隔に設置された固定用鉄筋 (海底からの高さ約 0.6 m) に、もずく網の四隅及び同網の縁に取り付けたロープを結んで同網を展張するものであった。</p> <p>乗組員 A は、船外機を後進にかけるとき、推進器の周辺を確認していなかった。</p> <p>乗組員 A は、約 60 年間の漁師経験があった。</p> <p>乗組員 B は、船長が潜水中、海面に沸き上がる泡で船長がいる場所を把握していたが、本事故時、海面に沸き上がる泡を見失い、船長がどの辺りに潜っているのか分からなかった。</p> <p>乗組員 B は、本事故後、固定用鉄筋の約半分にもずく網のロープが結ばれていたことを認めた。</p> <p>船長は、海面に浮上することでもずく網の一角を鉄筋にロープで結んだ合図となるので、本事故時、海面に浮上し、再び海中に潜った</p>
