船舶事故調査報告書

平成29年3月23日
 運輸安全委員会（海事専門部会）議決
 委員 庄司邦昭（部会長）
 委員 小須田 敏
 委員 根本美奈

事故種類	衝突
発生日時	平成28年7月11日 03時30分ごろ
発生場所	北海道せたな町久遠漁港南西方沖 久遠港島防波堤西灯台から真方位220°5海里（M）付近 （概位 北緯42°09.3′ 東経139°45.4′）
事故の概要	漁船第八幸栄丸は、北東進中、また、漁船第五十三萬漁丸は、漂泊中、両船が衝突した。 第五十三萬漁丸は、船長が負傷し、左舷船尾部に破口等を生じ、また、第八幸栄丸は、球状船首部等に擦過傷を生じた。
事故調査の経過	平成28年7月25日、本事故の調査を担当する主管調査官（函館事務所）ほか1人の地方事故調査官を指名した。 原因関係者から意見聴取を行った。
事実情報 船種船名、総トン数 船舶番号、船舶所有者等 L×B×D、船質 機関、出力、進水等	A 漁船 第八幸栄丸、7.9トン HK2-22314（漁船登録番号）、個人所有 13.51m（Lr）×3.58m×1.29m、FRP ディーゼル機関、433.95kW、平成3年5月11日 第202-3749号（船舶検査済票の番号） B 漁船 第五十三萬漁丸、4.7トン HK3-95435（漁船登録番号）、個人所有 11.88m（Lr）×2.80m×0.80m、FRP ディーゼル機関、250.07kW、昭和58年11月22日 第202-612号（船舶検査済票の番号）
乗組員等に関する情報	A 船長A 男性 61歳 一級小型船舶操縦士・特殊小型船舶操縦士・特定 免許登録日 昭和58年4月28日 免許証交付日 平成23年5月30日 （平成29年5月28日まで有効） B 船長B 男性 76歳 一級小型船舶操縦士・特殊小型船舶操縦士・特定 免許登録日 昭和50年2月7日 免許証交付日 平成26年8月20日 （平成31年12月13日まで有効）

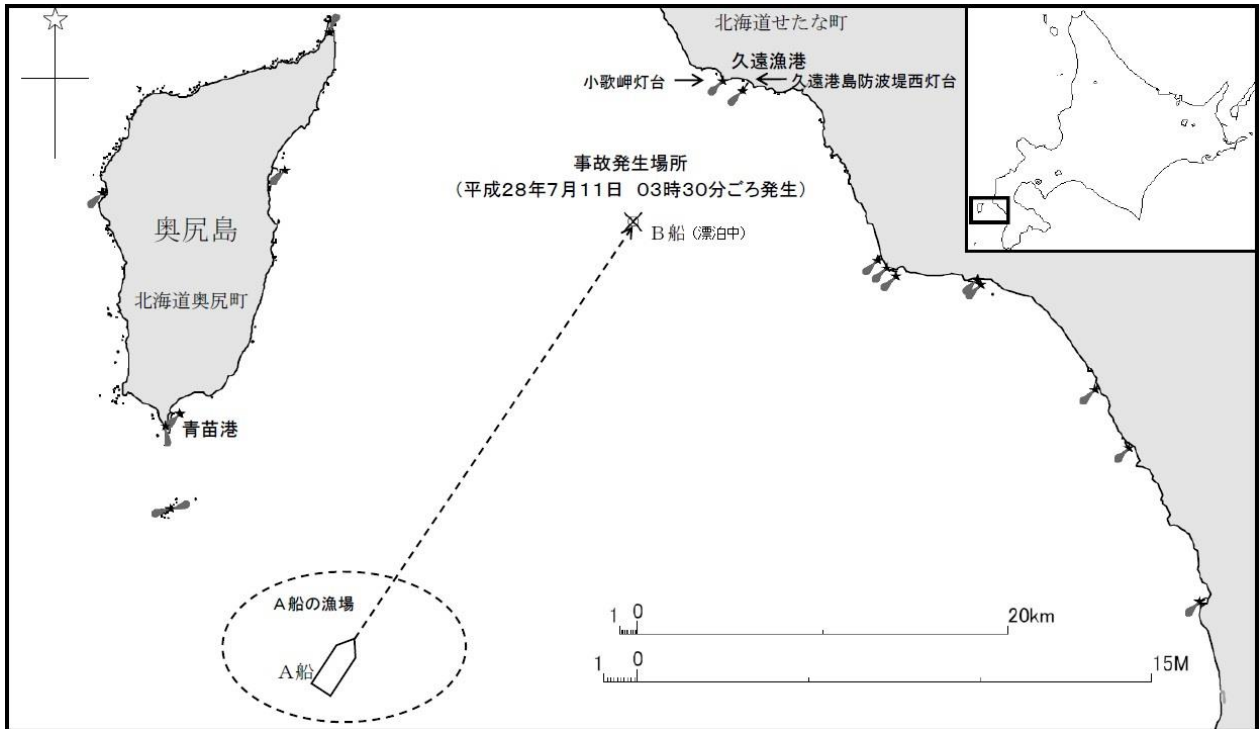
付図1 事故発生経過概略図

死傷者等	A なし B 軽傷 1人(船長B)
損傷	A 球状船首部等に擦過傷 B 左舷船尾部に破口等
気象・海象	気象：天気 晴れ、風向 北西、風力 3、視界 良好 海象：海上 平穏
事故の経過	<p>A船は、船長A及び甲板員1人が乗り組み、北海道奥尻島の南東方7M付近の漁場でいか一本釣り漁を終え、久遠漁港へ向けて約10ノットの対地速力で北東進した。</p> <p>船長Aは、操舵室で自動操舵により単独で操船に当たっていたとき、3Mレンジとしたレーダーにより、周囲に他船を認めず、また、目視で陸岸の明かりを認めたものの、前方に他船の灯火を見掛けなかったため、少しの間なら操舵室を離れても航行に支障ないものと思いき、平成28年7月11日03時00分ごろ操舵室後方の船員室に赴いて甲板員と共に食事を始めた。</p> <p>船長Aは、当初、食事を終えたらすぐに操舵室に戻るつもりでいたものの、食後も甲板員との会話を続け、03時30分ごろ、異音が聞こえるとともに船速が急に落ちたように感じて船員室を出たところ、B船が至近に見えたのでA船とB船とが衝突したことに気付いた。</p> <p>A船は、船長Aが船長Bと話し合った後、B船と共に自力で久遠漁港に戻った。</p> <p>B船は、船長Bが1人で乗り組み、久遠漁港南西方5M付近の漁場で、いか一本釣り漁を行いながら船首を北西方に向けて機関を中立運転とし、シーアンカーを入れて漂泊していた。</p> <p>船長Bは、4Mレンジとしていたレーダーにより、B船の西方1M付近に操業中の僚船1隻のほか、周囲に数隻の僚船を認めたが、航行中の他船を認めなかったため、02時30分ごろ、釣り糸を降ろした状態を続けながら前部甲板で漁獲物の箱詰め作業を開始した。</p> <p>船長Bは、前部甲板で作業を続けていたところ、突然衝撃により転倒し、A船の船首部がB船の左舷船尾部に衝突していることに気付いた。</p> <p>B船は、船長Bが携帯電話で僚船に連絡し、損傷状況を確認して船長Aと話し合った後、A船と共に自力で久遠漁港に戻った。</p> <p>船長Bは、水揚げ後、病院で診察を受けたところ、全身打撲、頸椎捻挫等と診断された。</p> <p>(付図1 事故発生経過概略図 参照)</p>
