船舶事故調査報告書

平成29年3月16日
 運輸安全委員会（海事専門部会）議決
 委員 庄 司 邦 昭（部会長）
 委員 小須田 敏
 委員 根 本 美 奈

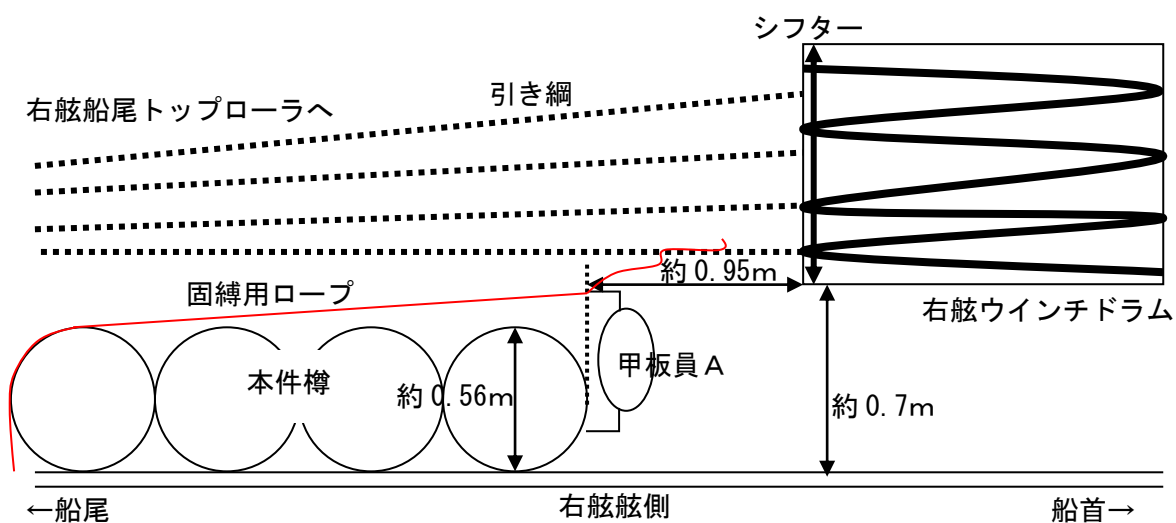
付図2 甲板員Aの作業場所図

<p>甲板員A及び実習生3人は、本件樽を移動させた後、実習生3人が後部甲板の両舷船尾端付近に移動して開口板（えい網中に網口を開口させる引き綱の先端に取り付けられた鋼板）が揚がってくるのを待ち、甲板員Aが1人で本件樽の固縛作業を行うこととした。</p> <p>甲板員Aは、4列に積み重ねられた本件樽を直径約8mmの固縛用ロープで1列ずつ舷側に固縛した後、同ロープを船尾側から船首側に4列まとめて舷側に固縛しようと、本件樽の船首側に立って船尾方を向き、同ロープを右手に一巻きさせて引き締めていたとき、同ロープの先端側が引き綱と共に右舷ウインチドラムに巻き込まれて緊張し、右手が引き絞られた。</p> <p>船長は、操舵室の後方左舷側でトロールウインチの操作を行い、船尾方を見ながら引き綱を巻いていたとき、平成28年7月11日09時25分ごろバツンという音が聞こえるとともに甲板員Aの叫び声を聞いた。</p> <p>船長は、甲板員Aが負傷したことに気付き、直ちに救急車を要請するとともに揚網した後、帰航を開始し、救急隊からの助言を受け、紐で手首を縛って止血し、負傷箇所をビニール袋で覆って氷水で冷やすなどの応急手当を行いながら石巻市石巻港に帰港した。</p> <p>甲板員Aは、石巻港で待機していた救急車により病院に搬送された後、手術を受けたものの、右示指、中指、環指及び小指を切断した。 （付図1 事故発生場所概略図、付図2 甲板員Aの作業場所図、写真1 本船、写真2 後部甲板①、写真3 後部甲板②、写真4 トロールウインチ操作位置から見た後部甲板、写真5 トロールウインチ、写真6 本件樽の固縛状況（事故後、左舷側） 参照）</p>
その他の事項	<p>船長は、トロールウインチを停止させて乗組員に本件樽の移動を行わせ、移動が終わった後に引き綱を全速力で巻き始めた。</p> <p>本件樽は、直径約0.56mで、右舷ウインチドラムの船尾側端から船尾方向に約0.95mの所から、右舷舷側に沿って4列に積まれていた。</p> <p>右舷ウインチドラムは、右舷ブルワークの内側から同ウインチドラムのシフター右側端までの幅が約0.7mであった。</p> <p>固縛用ロープは、緊張した際に破断した先端側が引き綱と共に右舷ウインチドラムに巻き取られていた。</p> <p>甲板員Aは、7月1日本船に乗船し、5航海目であった。</p> <p>船長は、甲板員Aが甲板作業に慣れていないので、漁獲物の選別など実習生の作業の補助を行わせていた。</p> <p>船長は、甲板員Aが本件樽の固縛作業を行っていることに気付いていたが、同作業が危険な作業と思っていなかった。</p> <p>船長は、揚がってくる開口板の収納が危険を伴うおそれがある作業と思っていたので、揚がってくる引き綱の様子に注意して船尾方を見</p>

<p>と右手が引き綱に近くなり、固縛用ロープの先端側が引き綱に触れる状況となってウインチドラムに巻き込まれた可能性があると考えられる。</p> <p>甲板員Aは、ロープ類を身体に巻き付けてはいけないなどの注意を受けていなかったことから、本件樽を強く引き締めようと思い、固縛用ロープを右手に一巻きしていたものと考えられる。</p>
原因	<p>本事故は、本船が、金華山南西方沖において、揚網作業中、甲板員Aが、引き綱、本件樽及び右舷ウインチドラムにより狭められた空間で本件樽の固縛作業を行っていたため、右手に一巻きしていた固縛用ロープの先端側がウインチドラムに巻き込まれて緊張し、甲板員Aの右手が引き絞られたことにより発生したものと考えられる。</p>
参考	<p>今後の同種事故等の再発防止及び被害の軽減に役立つ事項として、次のことが考えられる。</p> <ul style="list-style-type: none"> ・ 船長は、作業に不慣れな者を適切に監督すること。 ・ 移動している漁具等の近くでは、ロープ類が同漁具に絡まないよう取扱いに注意すること。 ・ ロープ類を身体に巻き付けないこと。 ・ 送り出し、又は巻き込む場合における漁具には、みだりに、身体を触れさせ、若しくはこれをまたがせ、又は当該作業に従事する者以外の者をこれに近寄らせないこと。

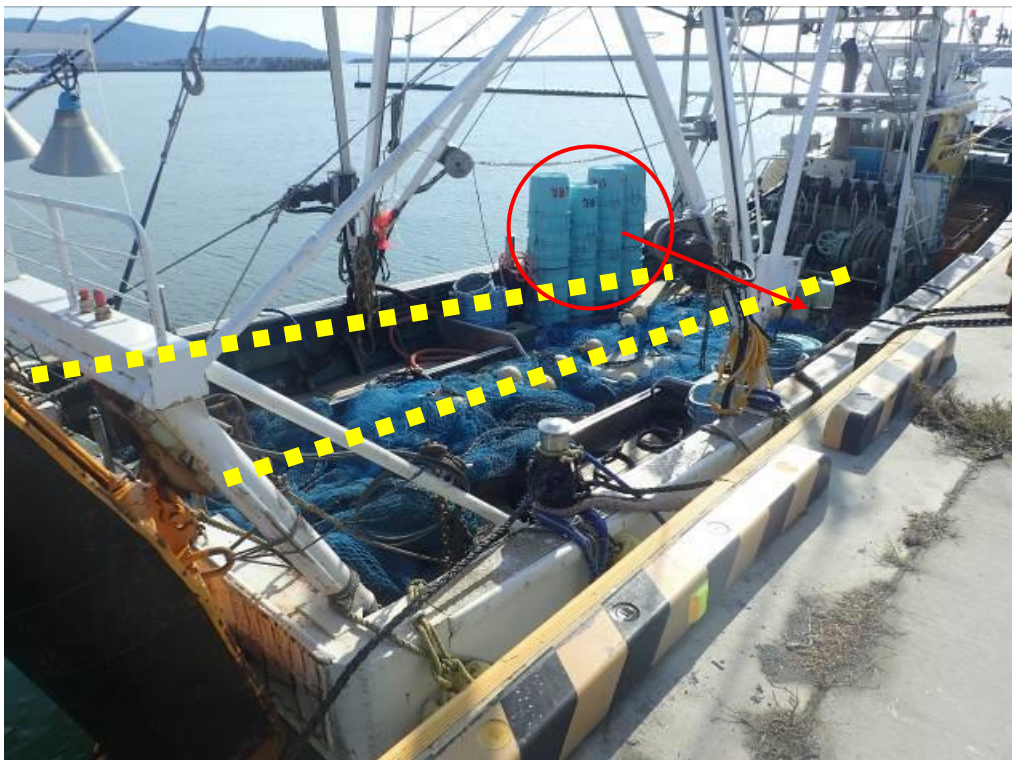
写真2 後部甲板①

※黄色の点線は本事故当時の引き網の位置を示す。

※左舷側に積まれている本件樽は、本事故当時、同様の積み方で右舷側に移動されていた。
