船舶事故調査報告書

事故種類	衝突（棧橋）
発生日時	平成28年9月1日 07時30分ごろ
発生場所	青森県八戸市八戸港第3区河原木地区外航船棧橋 八戸港八太郎東防波堤灯台から真方位136°1,070m付近 （概位 北緯40°32.7′ 東経141°31.4′）
事故の概要	揚錨船第58青木丸は、北進中、棧橋に衝突した。 第58青木丸は、ジブクレーンの支柱部に凹損を生じ、また、棧橋は、係留ドルフィンの側壁のコンクリート部の欠損等を生じた。
事故調査の経過	平成28年9月7日、本事故の調査を担当する主管調査官（仙台事務所）を指名した。 なお、後日、1人の地方事故調査官を新たに指名した。 原因関係者から意見聴取を行った。
事実情報 船種船名、総トン数 船舶番号、船舶所有者等 L×B×D、船質 機関、出力、進水等	揚錨船 第58青木丸、74トン 133862、青木マリーン株式会社 21.50m×9.00m×2.70m、鋼 ディーゼル機関2基、441kW（合計）、平成5年4月
乗組員等に関する情報	船長 男性 64歳 六級海技士（航海） 免許年月日 昭和48年7月6日 免状交付年月日 平成24年5月10日 免状有効期間満了日 平成29年5月27日
死傷者等	なし
損傷	本船 ジブクレーンの支柱部に凹損 棧橋 係留ドルフィンの側壁のコンクリート部に欠損、係留索のクイックリリース装置の配線被覆パイプ及び手すりに曲損
気象・海象	気象：天気 霧、風向 北、風力 2、視程 約20m 海象：海上 平穏、潮汐 下げ潮の末期 八戸市には、8月31日21時29分に濃霧注意報が発表され、本事故当時も継続中であった。
事故の経過	本船は、船長ほか1人が乗り組み、作業員6人を乗せ、平成28年9月1日07時00分ごろ八戸港八太郎北防波堤の基部南側の定係地を出発し、07時15分ごろ同港河原木地区ポートアイランドの河原

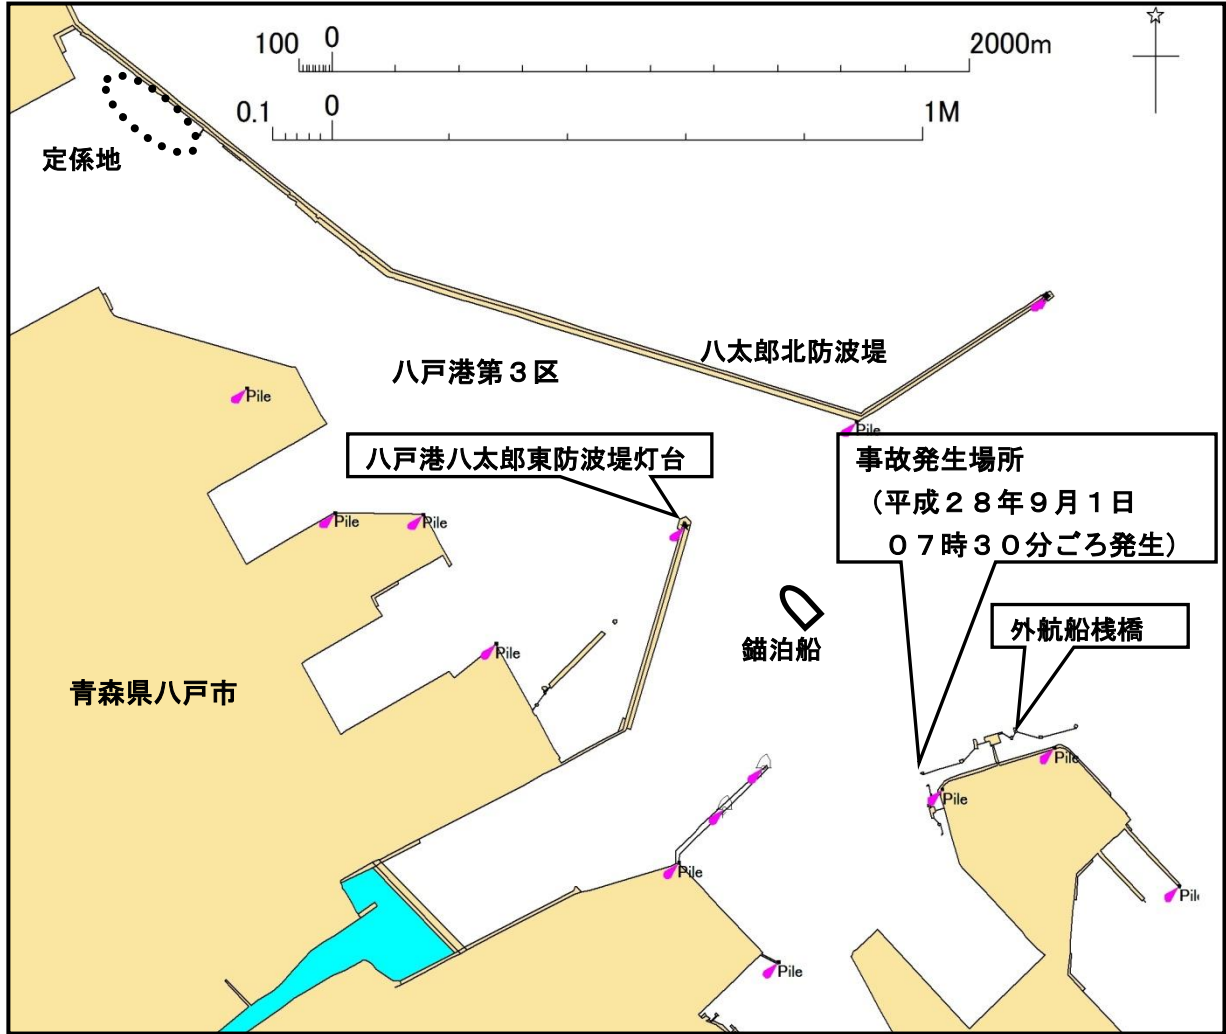
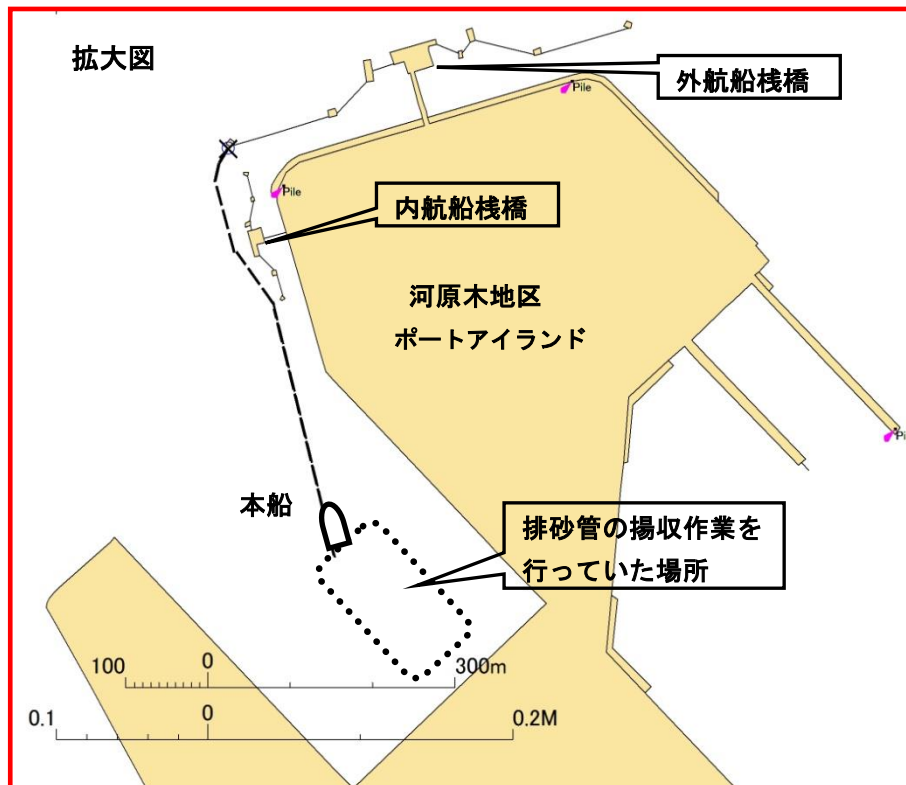
付図1 事故発生経過概略図

<p>木1号ふ頭北方に到着し、海底に敷設していた排砂管（浚渫船で吸い上げた土砂を揚土船や埋立地などまで輸送する管路）の揚収作業を行っていた。</p> <p>船長は、08時00分から実施する作業の打合せを行う予定であったので、揚収作業を一旦中断して定係地に戻ることにした。</p> <p>本船は、霧により視界が悪くなってきた状況下、船長が、ポートアイランド西側に位置する内航船棧橋の西側を航行しているものと思い、約5ノットの対地速力で手動操舵により北北西進していたところ、船首部にいた作業員から内航船棧橋に接近している旨の報告を受けたので、左舵約25°を取って同棧橋から離れた。</p> <p>船長は、八太郎北防波堤寄りを航行しようとしたが、八戸港八太郎東防波堤灯台の南東方300～400m付近に約500～600トンのタンカーが錨泊していたことを思い出した。</p> <p>本船は、船長が、既に外航船棧橋を通過したと思い、錨泊船を避航しようとして右舵約30°を取り、同じ速力で北北東進していたところ、船首部にいた作業員から外航船棧橋に衝突する旨の報告を受けた瞬間に船首方にドルフィンを確認し、機関を全速力後進にかけたものの、07時30分ごろ船首部に設置されたジブクレーンの支柱部が同棧橋の係留ドルフィンに衝突した。</p> <p>本船は、ドルフィンから離れて定係地に戻った後、関連会社の担当者に本事故の発生を報告し、同担当者が棧橋の所有会社及び海上保安庁に本事故の発生を通報した。</p> <p>（付図1 事故発生経過概略図 参照）</p>
<p>その他の事項</p>	<p>本船は、浚渫船及び作業船各1隻と船団を組んで浚渫作業に従事しており、本事故当日は、台風の接近に伴う避難の目的で事前に海底に敷設させていた排砂管を揚収し、浚渫場所に移動させる予定であった。</p> <p>船長は、平成13年ごろから船団長の職に就いて浚渫船に乗り組んでおり、正規の船長が不在の場合に本船の船長職を兼任していた。</p> <p>本船には、レーダー及びGPSプロッターが装備されており、本事故当時、レーダーは0.25海里（M）レンジのヘッドアップ表示で、GPSプロッターは八戸港内全体が映る縮尺でそれぞれ作動していた。</p> <p>船長は、レーダー及びGPSプロッターが装備されていない揚錨船に30年以上乗り組んでいた経験があり、八戸港のポートアイランドの造成工事にも携わり同港内の水路を熟知していた上、本事故当時、周囲には錨泊船以外の他船を認めなかったため、レーダー及びGPSプロッターの各画面を確認せずに目視のみで航行していた。</p> <p>本船の操舵室には、本事故当時、船長の他に海技免状を受有する作業員もいたが、船長は、見張りなど行うよう指示していなかった。</p>

<p>分析</p> <p>乗組員等の関与 船体・機関等の関与 気象・海象等の関与 判明した事項の解析</p>	<p>あり なし あり</p> <p>本船は、八戸港内において、霧で視程が約20mとなった状況下を航行中、船長が、目視のみで見張りを行い、レーダーによる見張りを行っていなかったことから、外航船棧橋に接近していることに気付かずに航行し、同棧橋に衝突したものと考えられる。</p> <p>船長は、レーダー及びGPSプロッターが装備されていない揚錨船に長年乗り組んでいた経験があり、八戸港内の水路状況を熟知していたことから、霧で視程が約20mとなった状況下、目視のみで見張りを行っていたものと考えられる。</p> <p>船長が、レーダー及びGPSプロッターのいずれかを活用していれば、本事故の発生を回避できた可能性があると考えられる。</p>
<p>原因</p>	<p>本事故は、本船が、八戸港内において、霧で視程が約20mとなった状況下を航行中、船長が、目視のみで見張りを行い、レーダーによる見張りを行っていなかったため、外航船棧橋に接近していることに気付かずに航行し、同棧橋に衝突したものと考えられる。</p>
<p>参考</p>	<p>今後の同種事故等の再発防止に役立つ事項として、次のことが考えられる。</p> <ul style="list-style-type: none"> ・ 視界制限状態にある水域を航行する場合、たとえ水路状況を熟知していても目視による見張りだけではなく、状況に応じてレーダー等の航海計器を適切に活用すること。
