船舶事故調査報告書

平成29年3月16日
 運輸安全委員会（海事専門部会）議決
 委員 庄 司 邦 昭（部会長）
 委員 小須田 敏
 委員 根 本 美 奈

事故種類	漕手死亡
発生日時	不明（平成28年3月21日 14時01分ごろ～22日 08時16分ごろの間）
発生場所	不明（琵琶湖西部 滋賀県立びわ湖こどもの国東方沖～近江八幡市 おきしま 沖島南西方沖）
事故の概要	カヌー（船名なし）は、漕手が落水し、死亡した。
事故調査の経過	平成28年3月22日、本事故の調査を担当する主管調査官（神戸事務所）ほか1人の地方事故調査官を指名した。 原因関係者からの意見聴取は、本人が本事故で死亡したため、行わなかった。
事実情報 船種船名、総トン数 船舶番号、船舶所有者等 L×B×D、船質 機関、出力、進水等	カヌー（船名なし）、重量約14kg なし、不詳 約4.0m×約0.7m×不詳、アルミパイプ組み立て式布製 機関なし、不詳
乗組員等に関する情報	漕手 男性 43歳
死傷者等	死亡 1人（漕手）
損傷	不詳
気象・海象	気象：天気 晴れ、風向 北北西～北西、風力 4～5、視界 良好 水象：水温 8.3℃（安曇川沖中央観測所） (1) 警報及び注意報の発表状況 滋賀県北部近江西部には、3月21日03時39分に強風注意報が発表され、20時25分に解除されていた。

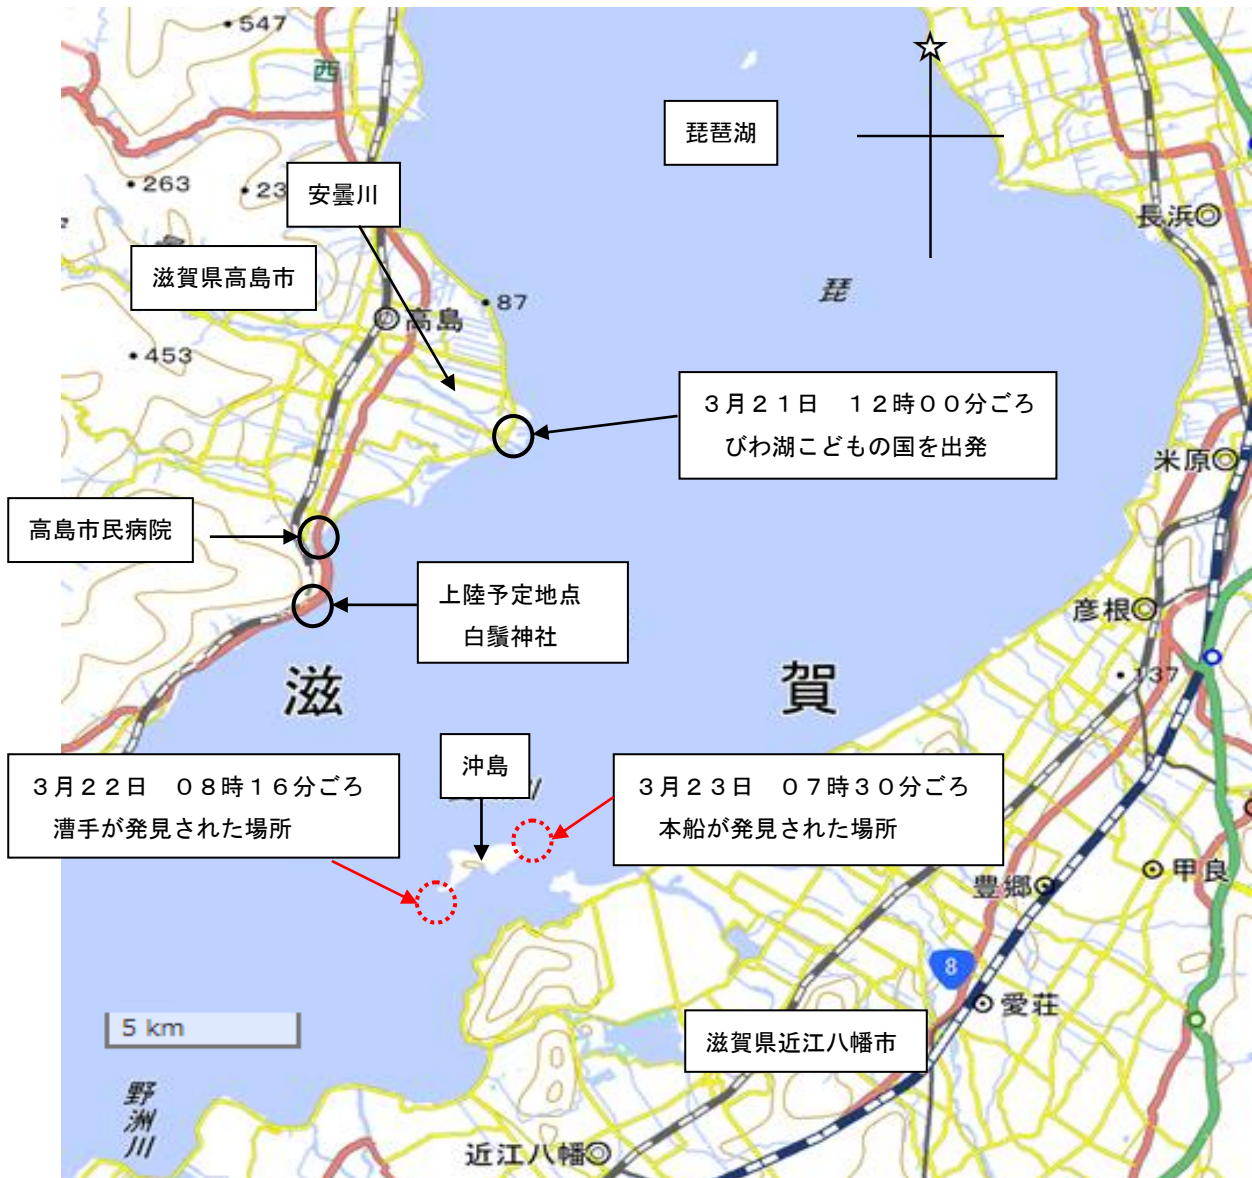
付図1 事故発生経過概略図

本船は、漕手が1人で乗り、平成28年3月21日12時00分ごろびわ湖子供の国から滋賀県高島市所在の白鬚神社しらひげに向けて単独で出発した。

消防本部は、14時01分ごろ、漕手からの119番通報により、白鬚神社に向かう途中で風が強くなり自力で岸まで戻れない状況にある旨の救助要請を受けた。

漕手は、22日08時16分ごろ、搜索中のヘリコプタにより、近江八幡市沖島南西方沖800m付近で、救命胴衣を着用してうつ伏せ

<p>状態で漂流しているところを発見され、警備艇に救助されたものの消防本部救助隊により死亡が確認され、死因は水の吸引による窒息と検案された。</p> <p>本船は、23日07時30分ごろ沖島東方の湖面で発見され、回収された。</p> <p>(付図1 事故発生経過概略図 参照)</p>
その他の事項	<p>漕手は、119番へ通報した際、通報に至るまでの状況、現在位置からホテルのような白い建物が約1km先に見えること、及び負傷をしていないことを伝えていた。</p> <p>消防本部によれば、周囲の状況からホテルのような白い建物とは、高島市民病院であると思われる。</p> <p>公益社団法人日本カヌー連盟によれば、一般の漕手が、カヌーを行う場合、カヌーは風に弱く、風を横から受けるとバランスが取りにくくなるので、風に立てるように漕航すること及び気象情報に注意するとともに単独で行わないこと、白波(風力3)を認めた際、漕航を中止することなどを注意喚起していた。</p>
分析 乗組員等の関与 船体・機関等の関与 気象・海象等の関与 判明した事項の解析	<p>不明</p> <p>不明</p> <p>あり</p> <p>漕手の死因は、水の吸引による窒息であった。</p> <p>本船は、琵琶湖西部において、漕手が、3月21日14時01分ごろ119番へ通報した後、22日08時16分ごろ湖面に漂流しているところを発見されたことから、この間において、落水したものと考えられるが、落水した状況を明らかにすることはできなかった。</p> <p>漕手は、落水して水の吸引により窒息したものと考えられるが、窒息に至った状況を明らかにすることはできなかった。</p> <p>本船は、びわ湖こどもの国からその南西方にある白鬚神社に向けて漕航中、風力4～5の北西風に圧流されたことから、漕手が自力で岸まで戻れなくなった可能性があると考えられる。</p> <p>漕手の出発前における気象情報の入手状況については、明らかにすることができなかった。</p>
原因	<p>本事故は、琵琶湖西部において、漕手が、落水したことにより発生したものと考えられる。</p>
