船舶事故調査報告書

平成29年3月16日

運輸安全委員会（海事専門部会）議決

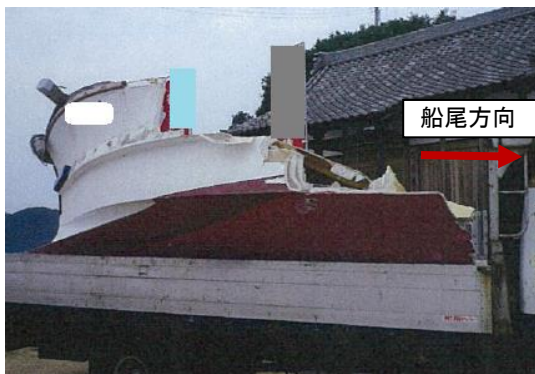
写真4 B船の分断した船首部（左舷方より）

<p>B船は、操舵室の船首側で2つに分断されたが、救助に駆けつけた僚船によりそれぞれ横抱きされ、坊勢漁港奈座区に運ばれた。</p> <p>(付図1 事故発生経過概略図、写真1 A船(左舷船首方より)、写真2 A船の船橋見通し状況、写真3 A船のGPSに記録されていた過去の航跡、写真4 B船の分断した船首部(左舷方より)、写真5 B船の分断した船尾部 参照)</p>
<p>その他の事項</p>	<p>航海士Aは、昭和51年ごろから乗船しており、昭和56年に航海士の免許を取得し、A船には平成7年ごろから航海士として乗船していた。</p> <p>航海士Aは、A船の航海計器、機関等に異常を認めていなかった。</p> <p>A船は、主機のクラッチに連動した居眠り防止装置(船橋航海当直警報装置)を船橋に設置していたが、本事故当時、警報は鳴らなかった。</p> <p>航海士Aは、前方に船舶を認めなかったため、船員の手配、乗船させる場所等についての考え事をしていて見張りに集中できていなかったと本事故後に思った。</p> <p>A船は、平成20年ごろから月に5、6回播磨灘北航路を航行していた。</p> <p>A船は、船橋当直を船長A、航海士A及び甲板員の3人により4時間交替で行っており、本事故当時、航海士Aが10時から14時までの当直に入っていた。</p> <p>B船は、電子ホーンを備えていた。</p> <p>操縦者Bは、本事故当時、漁ろうに従事している船舶を示す法定の黒色の鼓形形象物をマストに掲げていた。</p> <p>操縦者Bは、A船を初認したとき、船尾から網部を垂らしていたので、主機を使用できないと思った。</p> <p>B船は、ふだん乗船している小型船舶操縦免許証を有する者が、本事故当時に所用で乗船していなかった。</p> <p>操縦者Bは、昭和50年ごろから漁船に乗り組み、B船には昭和59年ごろから甲板員として乗船していた。</p>
<p>分析</p> <p>乗組員等の関与</p> <p>船体・機関等の関与</p> <p>気象・海象等の関与</p> <p>判明した事項の解析</p>	<p>A あり、B あり</p> <p>A なし、B なし</p> <p>A なし、B なし</p> <p>A船は、西島北方沖において、東北東進中、航海士Aが、船員の手配等の考え事をしていて見張りを適切に行っていなかったことから、船首方に漂泊しているB船に気付かずに航行し、B船と衝突したものと考えられる。</p> <p>B船は、西島北方沖において、網の引揚げ作業をしながら漂泊中、操縦者Bが、右舷方から接近するA船を認めたものの、A船がB船の</p>
