## 船舶事故調査報告書

平成29年3月16日  
 運輸安全委員会（海事専門部会）議決  
 委員 庄 司 邦 昭（部会長）  
 委員 小須田 敏  
 委員 根 本 美 奈

| 事故種類 | 衝突 |
| 事故の概要 | 汽船よなくには、西南西進中、また、漁船 <small>しょうよう</small> 照洋丸は、南東進中、両船が衝突した。<br>照洋丸は、船長が負傷し、左舷中央部外板の破口等を生じ、また、よなくには、船首部に擦過傷等を生じた。 |

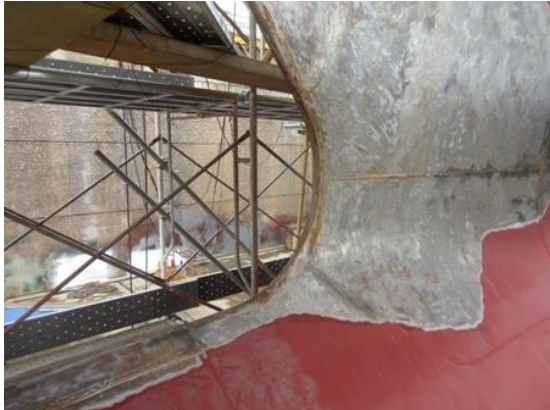
写真2 A船の船首部（擦過傷修理状況）

| 損傷 | <p>A 船首部に擦過傷等</p> <p>B 左舷中央部外板に破口、操舵室前面右舷側窓ガラスに破損等</p> |

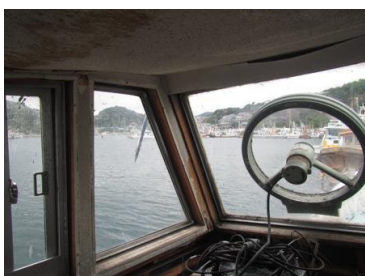
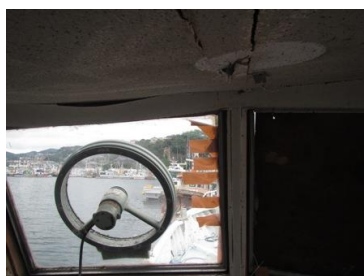
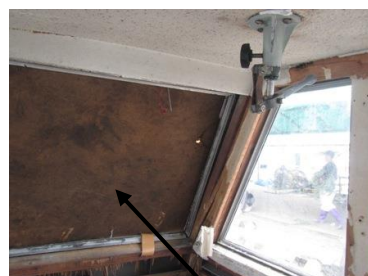
写真8 B船（船橋の見通し状況）  
（左舷側） （中央部） （右舷側）

衝突時に破損  
（木板を仮付）

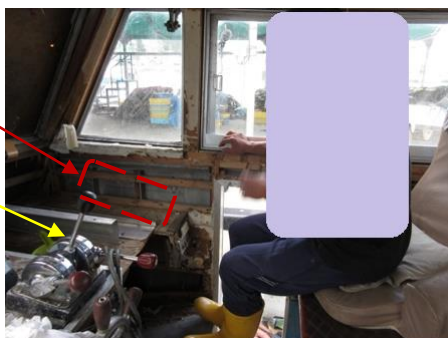
写真9 船長Bの操船姿勢

| その他の事項 | <p>A船は、マストに試運転及び速力試験を行っていることを示す国際信号旗を掲げていた。</p> <p>船長Aは、B船が探索兼運搬船である漁船のように見えたので、走っては止まる、急に曲がるなどの動きをすることがあり、もう少し様子を見ようと思っていたが、B船との距離が約1Mのときに避航動作をとっていただ、B船を避けることができたと思事後に思った。</p> <p>船長Bは、衝突直前に汽笛の音を1回聞いた。</p> <p>船長Bは、本事故当時、魚探の画面を見て探索に気をとられ、周囲を見ていなかったと思事後に思った。</p> |

魚探が設置され  
ていた場所

操縦レバー

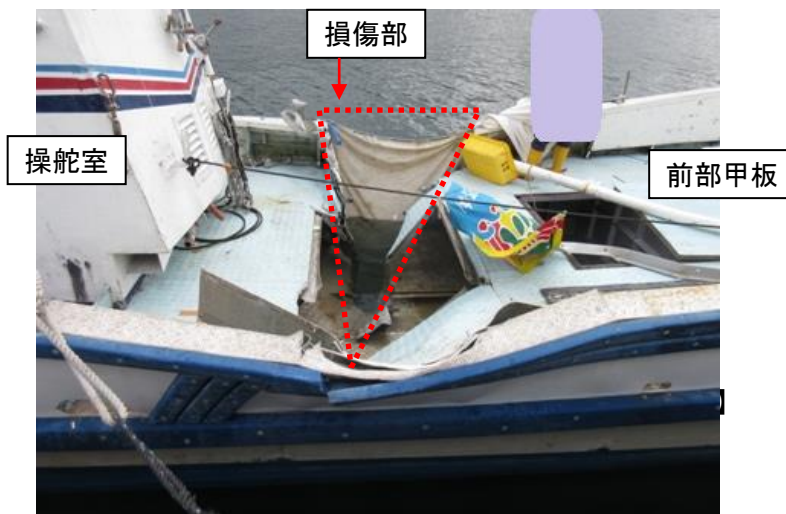
写真10 B船損傷状況

損傷部
