船舶事故調査報告書

事故種類	乗組員負傷
発生日時	平成27年10月23日 02時45分ごろ
発生場所	石川県能登町 ^{おぎ} 小木港南東方沖 能登小木港犬山灯台から真方位153°3.1海里（M）付近 （概位 北緯37°15.1′ 東経137°15.6′）
事故の概要	漁船 ^{しやうふく} 松福丸は、操業中、乗組員1人が負傷した。
事故調査の経過	平成28年6月13日、本事故の調査を担当する主管調査官（神戸事務所）ほか1人の地方事故調査官を指名した。 原因関係者から意見聴取を行った。
事実情報 船種船名、総トン数 船舶番号、船舶所有者等 L×B×D、船質 機関、出力、進水等	漁船 松福丸、8.5トン IK2-5766（漁船登録番号）、個人所有 15.83m（Lr）×3.95m×1.32m、FRP ディーゼル機関、502kW、平成24年9月19日 第244-23221号（船舶検査済票の番号）
乗組員等に関する情報	船長 男性 65歳 一級小型船舶操縦士・特殊小型船舶操縦士・特定 免許登録日 昭和63年10月4日 免許証交付日 平成25年9月27日 （平成30年10月3日まで有効）
死傷者等	軽傷 1人（甲板員）
損傷	なし
気象・海象	気象：天気 晴れ、風向 北北東、風力 2、視界 良好 海象：海上 平穏、潮汐 下げ潮の末期
事故の経過	本船は、船長、甲板員及び外国人技能実習生（以下「実習生」という。）2人（インドネシア共和国籍）が乗り組み、船長が、自ら操船に当たり、甲板員及び実習生1人を後部甲板に、もう1人の実習生を前部甲板にそれぞれ配置し、小木港南東方約3Mの海域において、底引き網漁を行う目的で投網作業を開始した。 本船は、右舷側の引き綱（以下「本件綱」という。）の先端に連結された目印の浮標を船尾から海面に投下した。 本船は、本件綱を繰り出しながら目印の浮標から約1,300m離れたところで右転を始め、本件綱を全て繰り出し、次いで重り、漁

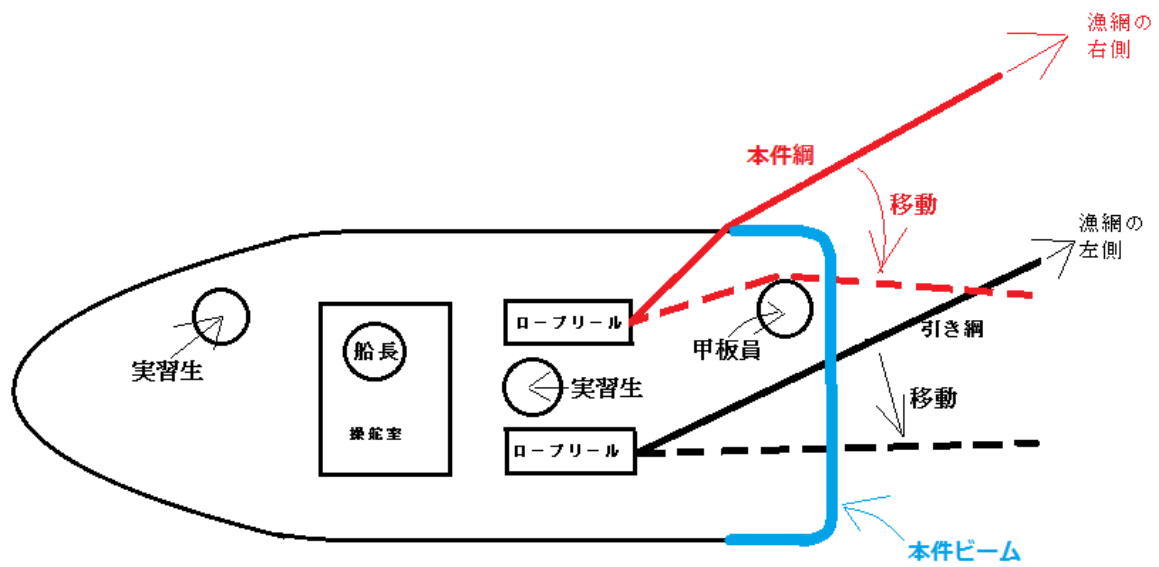
付図2 本事故時の乗組員等の作業位置

<p>網、重りの順に繰り出した後、左舷船尾部に設置されたロープリールから引き綱を繰り出しながら目印の浮標に接近し、減速した。</p> <p>本船は、船長が目印の浮標を右舷側から回収するつもりで右転させた後、甲板員が、目印の浮標を回収し、右舷船尾部のロープリールの船尾側に立ち、本件綱を同ロープリールに取り付ける作業を行った。</p> <p>船長及び甲板員は、本件綱が、船尾ブルワーク頂部との接触を防ぐ目的で設置された引き綱受ビーム（以下「本件ビーム」という。）から右舷前方に外れてブルワーク頂部に掛かっているのを認めた。</p> <p>船長は、えい綱しながら本件綱を本件ビームの上に戻そうとして増速させながら左舵を取った。</p> <p>甲板員は、緊張した本件綱が本件ビームの右端に引っ掛かって屈曲している状況を認め、本件綱を外すつもりで屈曲した本件綱の内側でその準備作業を始めたところ、平成27年10月23日02時45分ごろ本件ビームの右端から外れて跳ねた本件綱を頭部に受けた。</p> <p>本船は、増速して左転中、船長が、甲板員の姿が見えなくなったことに気づき、後部甲板の様子を見るために設置していたテレビカメラで捜したところ、甲板に横たわって手で頭を押さえている甲板員を発見し、すぐに停船した。</p> <p>船長は、甲板員に駆け寄ったとき、甲板員の頭部に出血を認め、止血用のタオルを甲板員に渡すとともに、携帯電話により船長の家族経由で救急車を要請した。</p> <p>本船は、操業を中止して最寄りの小木港に寄港した。</p> <p>甲板員は、救急車で病院に搬送され、頭部裂傷と診断された。</p> <p>(付図1 事故発生場所概略図、付図2 本事故時の乗組員等の作業位置、写真1 本件ビーム、写真2 本件ビーム、本件綱及びブルワークの状況 参照)</p>
<p>その他の事項</p>	<p>本件綱は、直径約30mmの化学繊維製であった。</p> <p>本件ビームは、船尾端のブルワーク頂部に支柱を立て、直径約50mmの金属製パイプをブルワークに沿わせて設置したもので、ブルワーク頂部からの高さが約90mmであった。</p> <p>本船は、本事故時の対地速度が約4.5ノットであった。</p> <p>船長は、以前、甲板員及び実習生に対し、えい綱中の引き綱が本件ビームの端に引っ掛かって屈曲している場合、外れて跳ねることがあるので、屈曲している引き綱の内側に入らないよう注意をしたことがあった。</p> <p>船長は、本件綱が本件ビームの右端に引っ掛かって屈曲した際、甲板員に増速しながら左転している本船の状況を伝えて注意を喚起するべきであったと本事故後に思った。</p> <p>甲板員は、本事故時、本件ビームの右端に引っ掛かった本件綱を足下にあったロープで本件ビームに固縛したあと、ロープリールを操作</p>

し、本件綱をたるませて本件ビームの右端から外すつもりで、同ロープを拾おうとして腰をかがめていた。
分析 乗組員等の関与 船体・機関等の関与 気象・海象等の関与 判明した事項の解析	あり あり なし 本船は、小木港南東方沖において、底引き網漁の操業中、本件綱が本件ビームの右端に引っ掛かって屈曲している状況下、甲板員が、屈曲している本件綱の内側にいたことから、本件ビームの右端から外れて跳ねた本件綱を頭部に受けて負傷したものと考えられる。 甲板員は、引っ掛かった本件綱を外そうとしたことから、屈曲した本件綱の内側にいたものと考えられる。 本件綱は、本件ビームの右端に引っ掛かって屈曲している状況下、船長が増速と左転を続けたことから、本件ビームの右端から外れて跳ねたものと考えられる。 本船は、本件ビームの右端に引っ掛かった本件綱を外す際、船長及び甲板員が意思の疎通を図っていれば、本事故の発生を回避できた可能性があるものと考えられる。
原因	本事故は、夜間、本船が、小木港南東方沖において、底引き網漁の操業中、本件綱が本件ビームの右端に引っ掛かって屈曲している状況下、甲板員が、屈曲している本件綱の内側にいたため、本件ビームの右端から外れて跳ねた本件綱を頭部に受けたことにより発生したものと考えられる。
参考	船長は、本事故後、本件ビームの両端付近のブルワークを約40mm高くした。 今後の同種事故等の再発防止に役立つ事項として、次のことが考えられる。 ・ 障害物等に引っ掛かって屈曲して緊張している綱の内側に入らないこと。

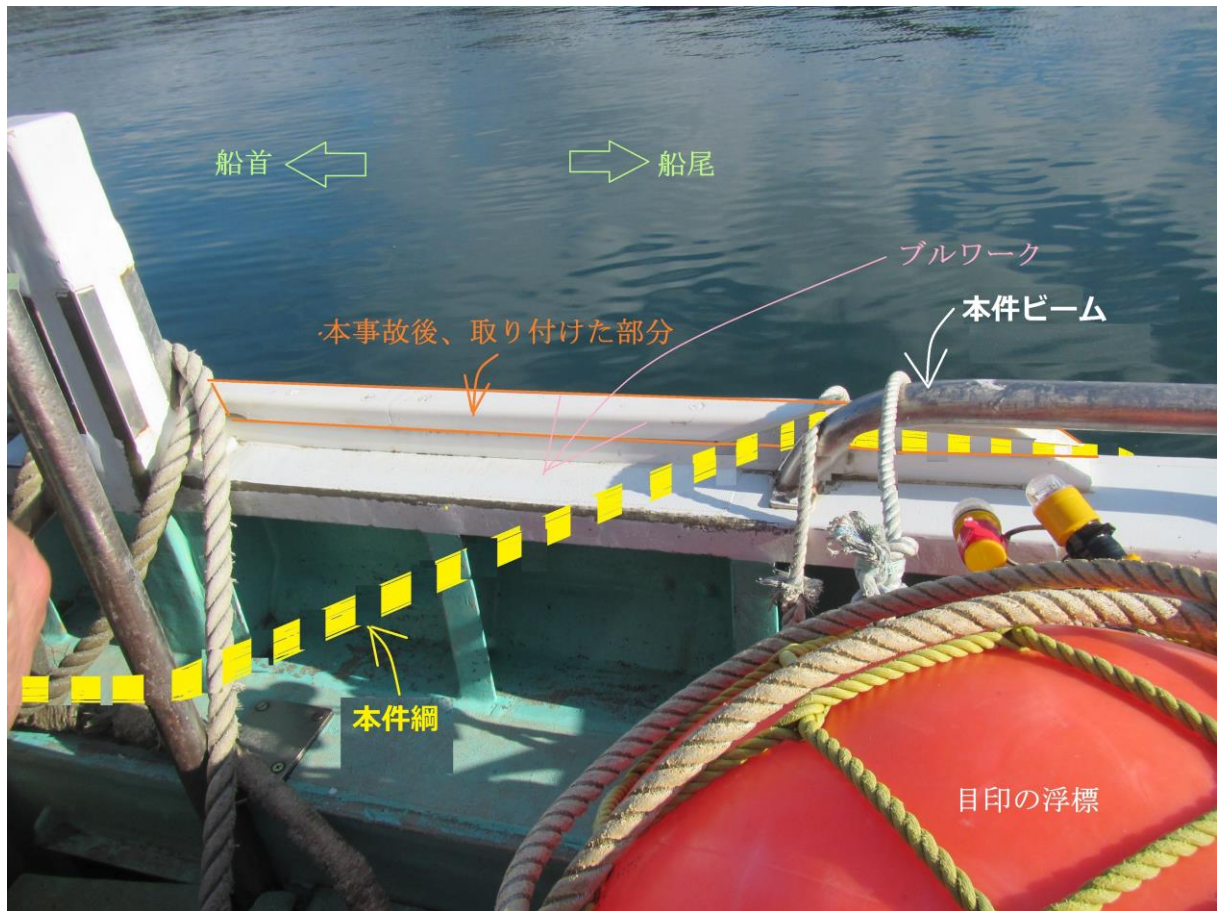
写真2 本件ビーム、本件網及びブルワークの状況
