## 船舶事故調査報告書

平成29年4月27日  
 運輸安全委員会（海事専門部会）議決  
 委員 庄 司 邦 昭（部会長）  
 委員 小須田 敏  
 委員 根 本 美 奈

事故種類	乗揚
発生日時	平成28年6月11日 05時19分ごろ
発生場所	京都府伊根町新井漁港北東方沖 新井港防波堤灯台から真方位036°1,200m付近 （概位 北緯35°42.1′ 東経135°18.8′）
事故の概要	プレジャーボートVIKTORIYAは、北進中、定置網に乗り揚げた。 VIKTORIYAは、船長及び同乗者が負傷し、プロペラの曲損等を生じ、また、定置網は、囲い網の切損等を生じた。
事故調査の経過	平成28年6月27日、本事故の調査を担当する主管調査官（神戸事務所）ほか1人の地方事故調査官を指名した。 原因関係者から意見聴取を行った。
事実情報 船種船名、総トン数 船舶番号、船舶所有者等 L×B×D、船質 機関、出力、進水等	プレジャーボート VIKTORIYA、3.4トン 250-51032京都、協同組合グッドウィル 9.33m (Lr) × 2.54m × 0.89m、FRP ディーゼル機関、180.20kW、平成16年9月
乗組員等に関する情報	船長 男性 58歳 一級小型船舶操縦士・特殊小型船舶操縦士・特定 免許登録日 平成11年8月6日 免許証交付日 平成25年11月1日 （平成31年8月5日まで有効） 同乗者 男性 73歳
死傷者等	重傷 2人（船長及び同乗者）
損傷	本船 プロペラ、プロペラシャフト、プロペラシャフトブラケット及び舵軸に曲損、船底に擦過傷 定置網 囲い網に切損、ワイヤロープの被膜に剝離
気象・海象	気象：天気 晴れ、風向 南、風力 2、視界 良好 海象：波高 約0.5m、潮汐 上げ潮の中央期 日出時刻：04時42分ごろ
事故の経過	本船は、船長が1人で乗り組み、同乗者1人を乗せ、釣りの目的で、平成28年6月11日05時00分ごろ京都府京丹後市 <small>きょう</small> 経ヶ岬西方沖の釣り場に向けて京都府宮津市所在のマリーナを出発した。 本船は、船長が、操舵室右舷側の操縦席に腰を掛けて操船に当た

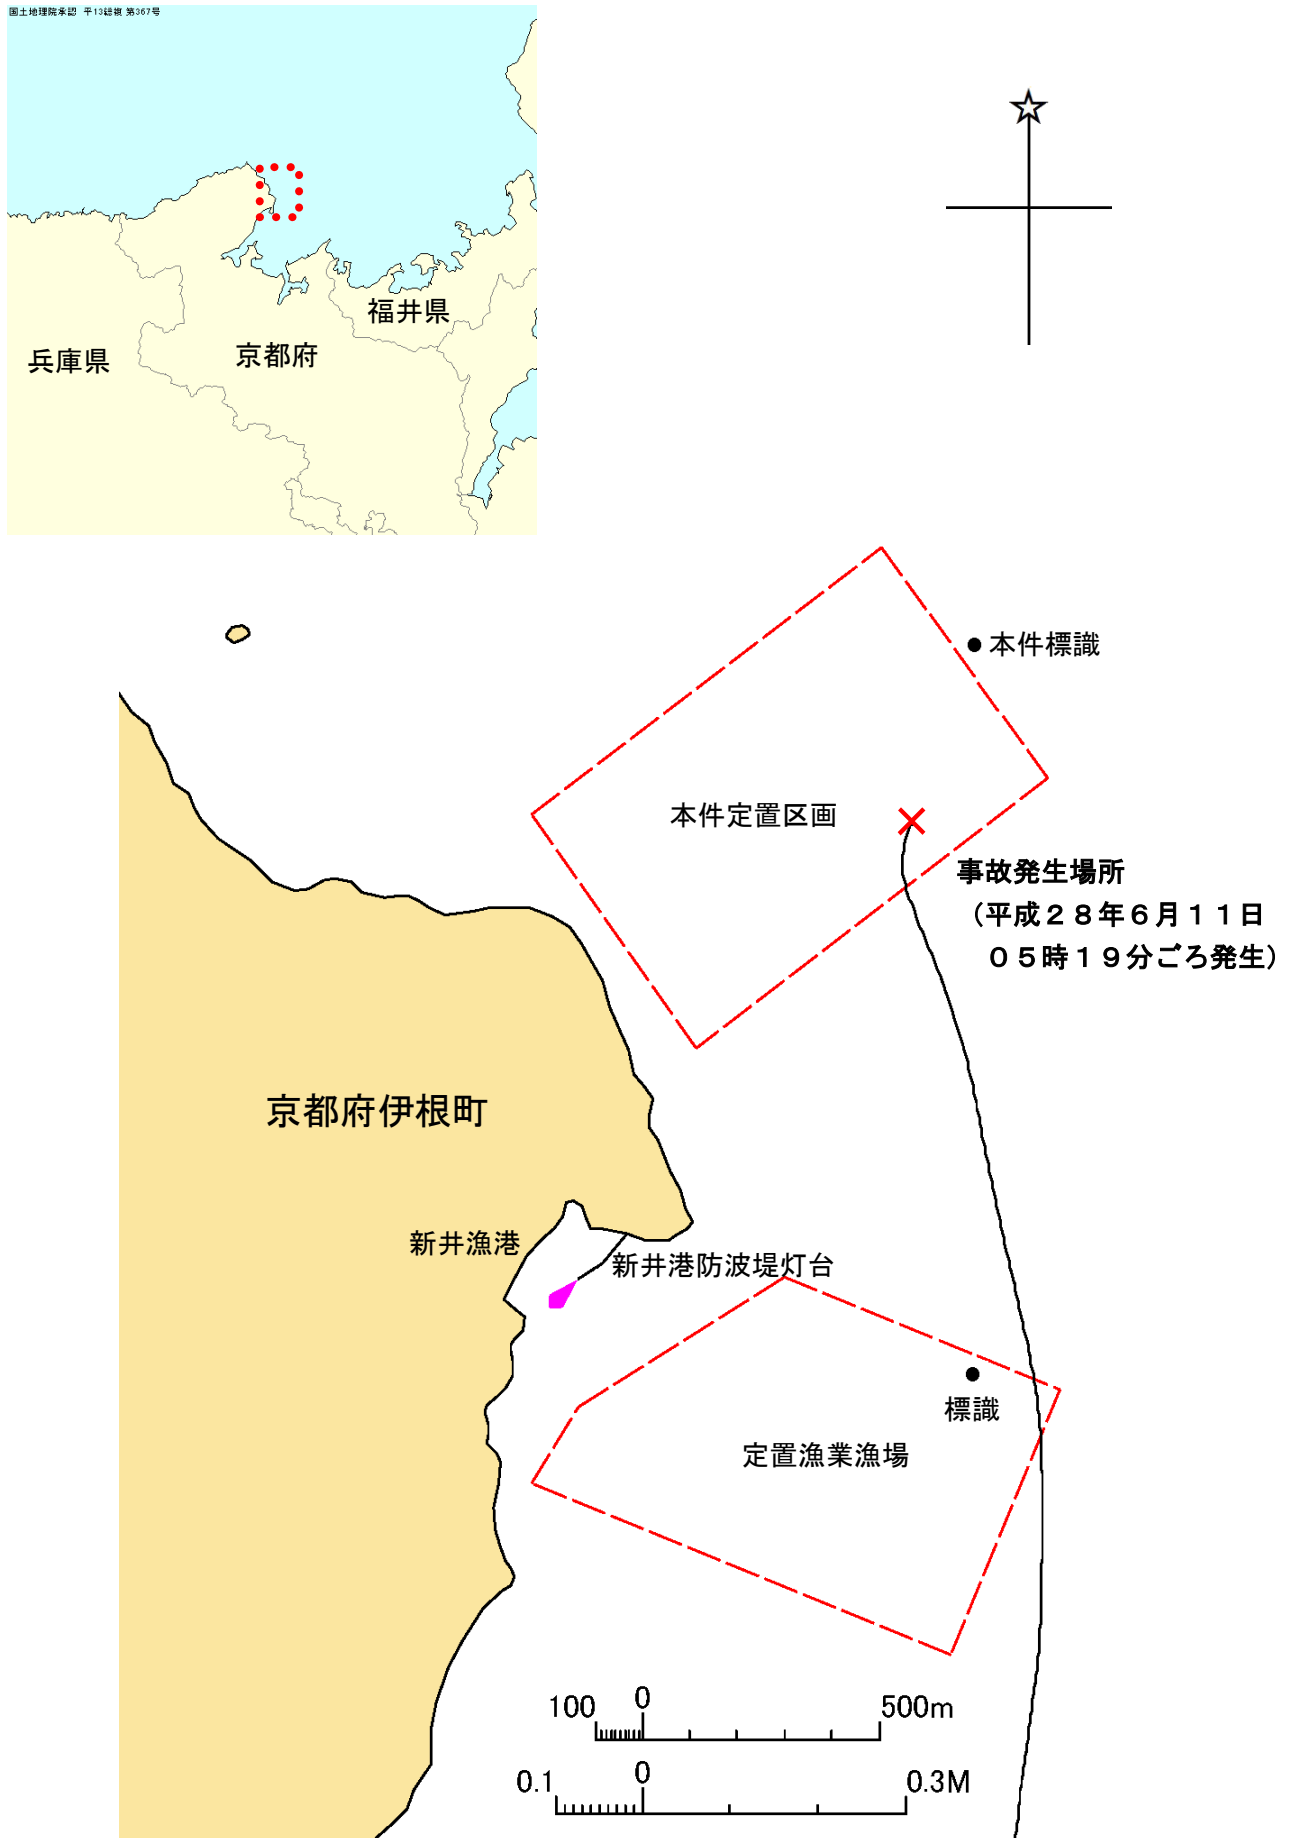
付図1 航行経路図

<p>1回あり、その際は往路、復路共に本件標識を認めており、本事故当時も本件標識の沖側を航行しようと思っていた。</p> <p>船長は、本事故当時、本件標識を認めていなかった。</p> <p>本船は、船長の操船場所から前方に見張りの妨げとなる構造物はなく、約23knの速力では、船首浮上は生じなかった。</p> <p>船長は、本船のGPSプロッターに過去の航跡が記録されていたものの、本事故当時、同プロッター画面の航跡を詳細に見ることができないレンジに設定していなかった。</p> <p>本船が備えていたGPSプロッターの製造会社の情報によれば、同プロッターには本件定置区画の位置情報が入力されていた。</p> <p>本船よりも約10分早くマリーナを出発したプレジャーボートの船長は、本事故海域付近を航行中、本件標識を認めていなかった。</p> <p>本件定置網所有者は、船長及び同乗者が救出された後、本件標識が所定の場所に存在していることを確認した。</p>
<p><b>分析</b></p> <p>乗組員等の関与</p> <p>船体・機関等の関与</p> <p>気象・海象等の関与</p> <p>判明した事項の解析</p>	<p>あり</p> <p>なし</p> <p>なし</p> <p>本船は、新井漁港北東方沖を北進中、船長が、GPSプロッターで本件定置区画の位置を確認していなかったことから、本件定置網に向けて航行していることに気付かず、至近で本件定置網の浮子に気付いて右舵を取ったものの、本件定置網の囲い網に乗り揚げたものと考えられる。</p> <p>船長は、本件標識を認めてから本件標識の沖側を航行しようと思い、GPSプロッターで船位の確認をしていなかったものと考えられる。</p> <p>船長が、本事故当時、本件標識を認めていなかった状況については、明らかにすることができなかった。</p>
<p><b>原因</b></p>	<p>本事故は、本船が、新井漁港北東方沖を北進中、船長が、GPSプロッターで本件定置区画の位置を確認していなかったため、本件定置網に向けて航行していることに気付かず、至近で本件定置網の浮子に気付いて右舵を取ったものの、本件定置網の囲い網に乗り揚げたものと考えられる。</p>

<p><b>参考</b></p>	<p>今後の同種事故等の再発防止に役立つ事項として、次のことが考えられる。</p> <ul style="list-style-type: none"> <li>・GPSプロッターを適切なレンジで使用し、定置網設置海域等に接近しないよう航行すること。</li> </ul>
