船舶事故調査報告書

事故種類	乗揚
発生日時	平成28年7月27日 22時10分ごろ
発生場所	愛媛県松山市二神島西岸（能崎） 根ナシ礁灯標から真方位133° 1.2海里（M）付近 （概位 北緯33° 55.9′ 東経132° 30.9′）
事故の概要	液体化学薬品ばら積船興竜丸は、北東進中、乗り揚げた。 興竜丸は、バルバスバウの亀裂等を生じた。
事故調査の経過	平成28年7月28日、本事故の調査を担当する主管調査官（広島事務所）ほか1人の地方事故調査官を指名した。 原因関係者から意見聴取を行った。
事実情報 船種船名、総トン数 船舶番号、船舶所有者等 L×B×D、船質 機関、出力、進水等	液体化学薬品ばら積船 興竜丸、198トン 141620、玄海汽船株式会社 44.026m×8.200m×3.300m、鋼 ディーゼル機関、625kW、平成23年12月9日
乗組員等に関する情報	船長 男性 65歳 三級海技士（航海） 免許年月日 昭和61年12月15日 免状交付年月日 平成28年7月12日 免状有効期間満了日 平成33年12月14日
死傷者等	なし
損傷	バルバスバウ及び船底外板に亀裂等
気象・海象	気象：天気 晴れ、風向 南東、風力 1、視界 良好 海象：海上 平穏、潮汐 上げ潮の中央期
事故の経過	本船は、船長ほか2人が乗り組み、希硫酸約150tを積載し、福山港に向けて山口県宇部市宇部港を出港した。 船長は、山口県上関町天田島東北東方沖で、前直の航海士から船橋当直を引き継いで単独で操船に当たり、船橋前部中央の舵輪後方に立ち、手動操舵により東進した。 船長は、山口県周防大島町沖家室島北東方沖に至り、真方位048°に針路を転じたところ、周囲に他船を見掛けなかったので自動操舵に切り替え、約10ノットの対地速力で航行した。 船長は、二神島南西方沖約1.6M付近で、船橋後部にある海図台

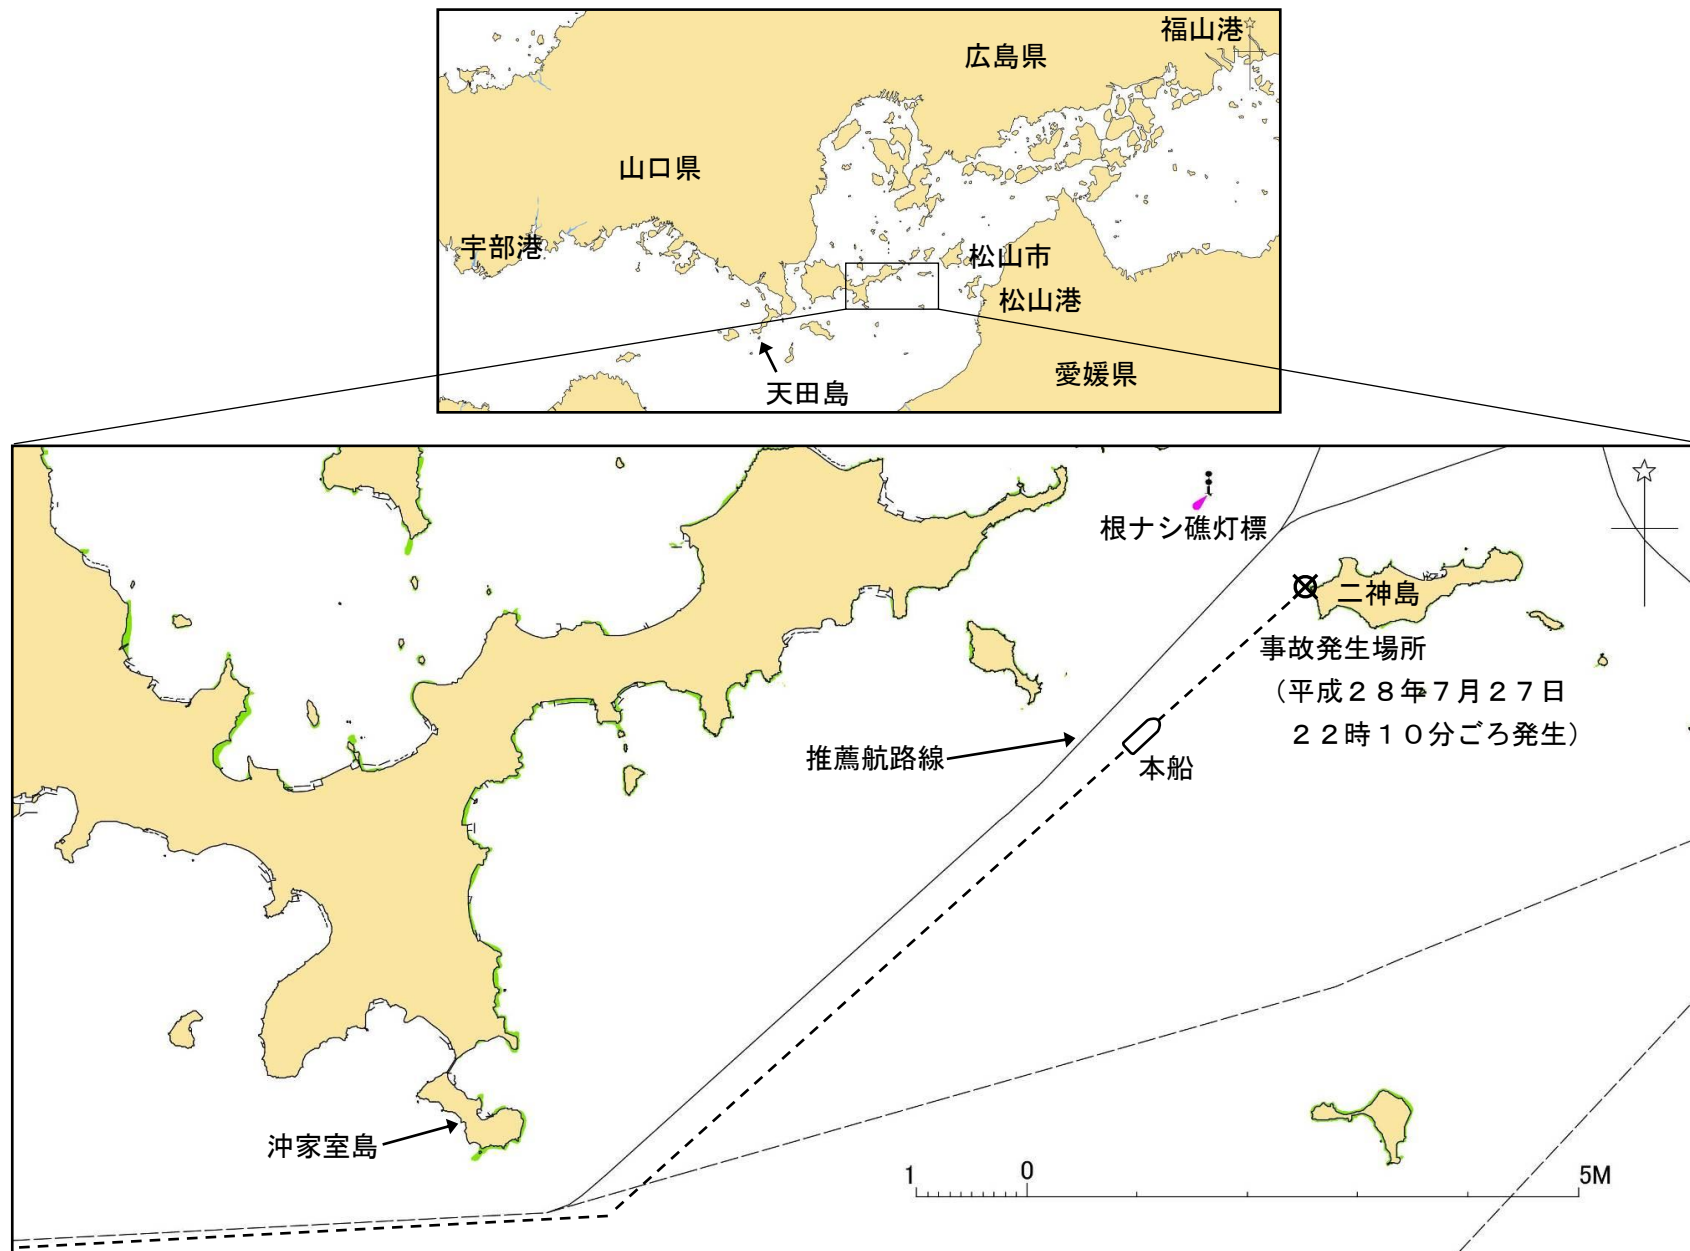
付図1 事故発生経過概略図

<p>に移動し、海図上に船位を記入した後に海図台の引き出しを開けた際、海図W1137（福山港）が見えたので福山港の状況が気になり、変針予定場所までまだ距離があると思い、後方を向いて同港の水路調査を行っていたところ、衝撃を感じた。</p> <p>本船は、平成28年7月27日22時10分ごろ二神島西岸に乗り揚げた。</p> <p>船長は、乗組員の安全、浸水、油の流出及び積荷の状況を確認した後、海上保安庁に本事故の発生を通報した。</p> <p>本船は、28日04時35分ごろ自力で離礁し、海上保安庁の指示で、松山市松山港沖の錨地に向かった。</p> <p>（付図1 事故発生経過概略図 参照）</p>
その他の事項	<p>本船の喫水は、船首約2.2m、船尾約3.4mであった。</p> <p>船長は、約18年間の船長職の経験を有し、本事故発生場所付近を航行した経験も豊富であった。</p> <p>船長は、福山港に入港するのは初めてであった。</p> <p>船長は、海図上に船位を記入したところ、本船が推薦航路線から右側に約0.2M外れていることに気付いたが、二神島付近に到達するまで約10分間の余裕があるので、水路調査を行ったのち対処しようと思った。</p> <p>船長は、視界が良かったので、二神島の島影を見ながら同島との距離を離して航行しようと思った。</p>
分析 乗組員等の関与 船体・機関等の関与 気象・海象等の関与 判明した事項の解析	<p>あり</p> <p>なし</p> <p>なし</p> <p>本船は、二神島南西方沖を北東進中、船長が、船橋後部にある海図台で後方を向いて福山港の水路調査を行い、見張りを行っていなかったことから、二神島の島影に気付かずに航行し、同島西岸に乗り揚げたものと考えられる。</p> <p>船長は、福山港の入港が初めてであったこと、及び周囲に他船を見掛けなかったことから、船橋後部にある海図台で後方を向いて福山港の水路調査を行っていたものと考えられる。</p>
原因	<p>本事故は、夜間、本船が、二神島南西方沖を北東進中、船長が、船橋後部にある海図台で後方を向いて福山港の水路調査を行い、見張りを行っていなかったため、二神島の島影に気付かずに航行し、同島西岸に乗り揚げたものと考えられる。</p>

参考	<p>今後の同種事故等の再発防止に役立つ事項として、次のことが考えられる。</p> <ul style="list-style-type: none"> ・船橋当直者は、船橋当直に専念すること。 ・事前に航行海域の水路調査を行うこと。
