船舶事故調査報告書

事故種類	乗揚
発生日時	平成28年12月10日 04時40分ごろ
発生場所	境港第1区 境港防波堤灯台から真方位281° 190m付近 (概位 北緯35° 33.1′ 東経133° 16.2′)
事故の概要	漁船第五十五 ^{ひかわ} 簸川丸は、出航中、浅所に乗り揚げた。 第五十五簸川丸は、船首部船底外板に擦過傷を生じた。
事故調査の経過	平成29年1月4日、本事故の調査を担当する主管調査官（広島事務所）ほか1人の地方事故調査官を指名した。 原因関係者から意見聴取を行った。
事実情報 船種船名、総トン数 船舶番号、船舶所有者等 L×B×D、船質 機関、出力、進水等	漁船 第五十五簸川丸、75トン 130502、共和水産株式会社（A社） 34.25m×5.80m×2.50m、鋼 ディーゼル機関、511kW、平成元年4月11日
乗組員等に関する情報	船長 男性 53歳 六級海技士（航海）（履歴限定） 免許年月日 平成20年7月22日 免状交付年月日 平成25年6月4日 免状有効期間満了日 平成30年7月21日 漁労長 男性 56歳 五級海技士（航海）（履歴限定） 免許年月日 昭和61年9月19日 免状交付年月日 平成27年7月6日 免状有効期間満了日 平成32年10月11日
死傷者等	なし
損傷	船首部船底外板に擦過傷
気象・海象	気象：天気 曇り、風向 北東、風速 約4.5m/s、視界 良好 海象：海上 平穏、潮汐 下げ潮の末期
事故の経過	本船は、船長及び漁労長ほか8人（日本国籍4人、インドネシア共和国籍4人）が乗り組み、平成28年12月10日04時15分ごろ鳥取県境港市境漁港にある係留場所を出発し、製氷会社のある境港昭和北1号岸壁に寄って氷の積込みを行った。

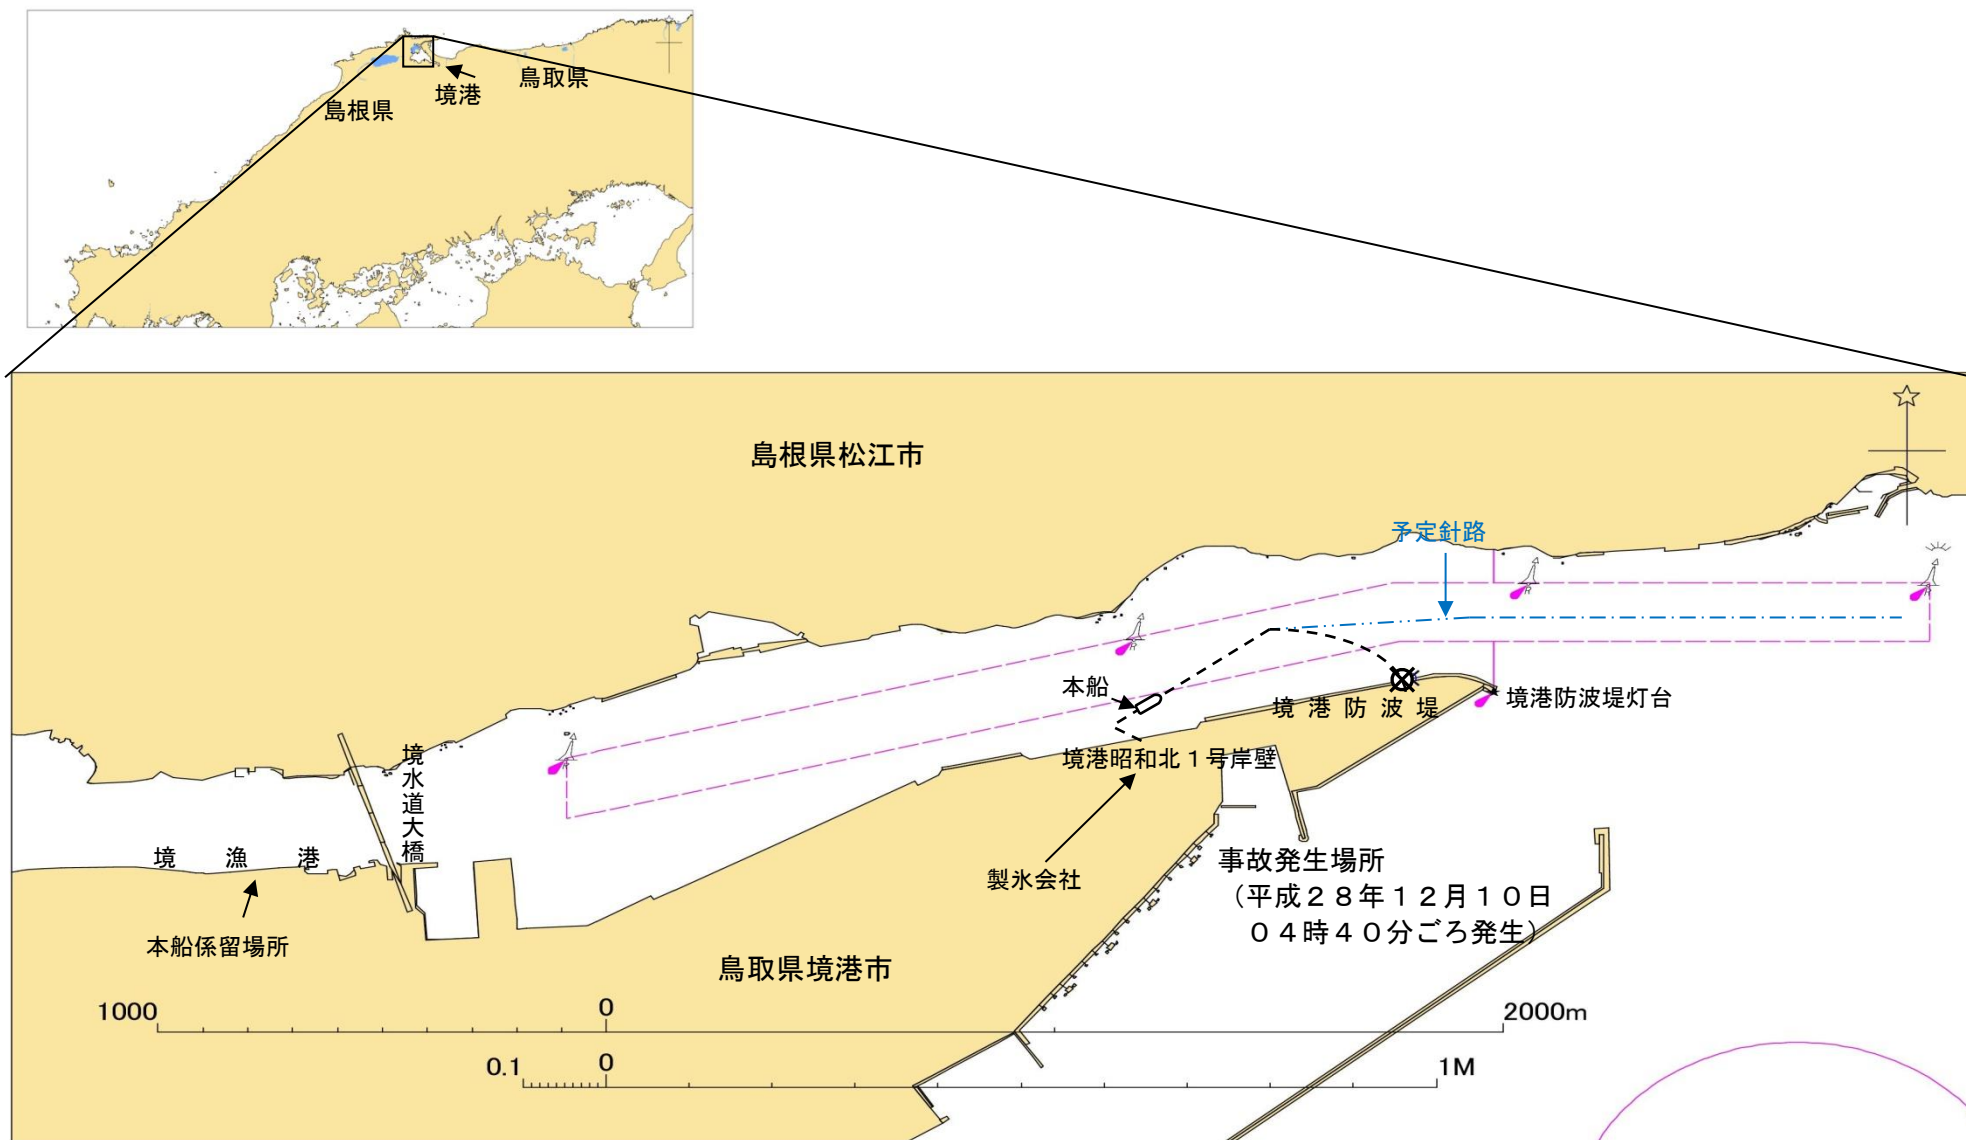
付図1 事故発生経過概略図

<p>本船は、04時35分ごろ氷の積込みを終えて離岸し、島根県松江市地蔵埼北方沖の漁場に向けて境港の航路を東北東進していた。</p> <p>漁労長は、単独の船橋当直につき、操舵スタンド後方に立って右手で舵輪を、左手で操舵スタンドにある手すりをそれぞれ持った姿勢で、約6～7ノットの対地速力で手動操舵により操船に当たり、航路に沿う針路にしようとして右舵約2°～3°を取って間もなく居眠りに陥った。</p> <p>本船は、緩やかに右転しながら航行を続け、04時40分ごろ境港防波堤至近の浅所に乗り揚げた。</p> <p>漁労長は、衝撃で目が覚めて乗り揚げたことに気づき、昇橋した船長と共に損傷箇所の点検を行って浸水等がないことを確認し、僚船に連絡して引き下ろしの依頼をした。</p> <p>機関長は、機関が停止したので、機関室に行き、油の流出等がないことを確認し、機関を始動した後、A社に本事故の発生を報告した。</p> <p>A社は、海上保安庁に本事故の発生を通報した。</p> <p>本船は、僚船によって引き下ろされ、自力で航行して境港昭和北1号岸壁に着岸し、A社が手配した潜水士により損傷箇所の点検等を行ったところ、船首部船底外板に擦過傷が確認されたが、修理不要と判断された。</p> <p>(付図1 事故発生経過概略図 参照)</p>
<p>その他の事項</p>	<p>本船の喫水は、船首約1.6m、船尾約3.5mであった。</p> <p>本船の船橋当直体制は、船長と漁労長の2人で行うこととしていたが、ふだんから出航直後、及び船長が他の乗組員と共に食堂で食事をとる間、漁労長が単独で当直に当たっていた。</p> <p>本事故前の漁労長の就労状況は、次のとおりであった。</p> <p>12月6日 05時ごろ境港に入港後、翌日まで休暇となった。</p> <p>7日 08時ごろ境港を出港し、合計約7時間の操業等を行い、合計約4時間の休憩及び合計約4時間の睡眠をこま切れの状態とった。</p> <p>8日 01時40分ごろから合計約7時間の操業、合計約7時間の休憩及び合計約8時間30分の睡眠をこま切れの状態とった。</p> <p>9日 01時45分ごろ～02時35分ごろまで操業、睡眠、04時55分ごろ～05時50分ごろまで操業、休憩、07時50分ごろ～08時45分ごろまで操業、睡眠、11時ごろ～11時40分ごろまで操業、14時ごろ境港入港後、自身の用事を済ませ、22時30分ごろ飲食店を訪れて飲酒し、24時ごろ店の椅子に腰掛けたまま眠り込んだ。</p> <p>10日 04時ごろA社担当者から携帯電話で連絡を受けて</p>

<p>目覚め、その後本船に乗船した。</p> <p>漁労長は、体調が良好であったが、操業による疲れを感じていた。</p> <p>漁労長は、9日11時ごろから睡眠をとらなかったこと及びふだんよりも多めにアルコールを摂取したことが居眠りに関与したのではないかと本事故後に思った。</p> <p>船長は、食事を終えた後、甲板員1人と共に昇橋して船橋当直を漁労長と交替する予定であった。</p> <p>本船は、船橋航海当直警報装置が備えられていなかった。</p>
<p>分析</p> <p>乗組員等の関与</p> <p>船体・機関等の関与</p> <p>気象・海象等の関与</p> <p>判明した事項の解析</p>	<p>あり</p> <p>なし</p> <p>なし</p> <p>本船は、境港を出航中、単独で船橋当直についていた漁労長が右舵を取った後、居眠りに陥ったことから、緩やかに右転しながら航行を続け、境港防波堤至近の浅所に乗り揚げたものと考えられる。</p> <p>漁労長は、操業による疲労が蓄積していたこと、こま切れの状態での睡眠しかとっていなかったこと、及びアルコールを摂取していたことから、覚醒水準が低下し、居眠りに陥った可能性があるものと考えられる。</p>
<p>原因</p>	<p>本事故は、夜間、本船が、境港を出航中、単独で船橋当直についていた漁労長が右舵を取った後、居眠りに陥ったため、緩やかに右転しながら航行を続け、境港防波堤至近の浅所に乗り揚げたものと考えられる。</p>
<p>参考</p>	<p>A社は、本事故後、船橋当直を2人体制で行うよう指示を徹底し、所有する全船舶に船橋航海当直警報装置を設置することを決めた。平成29年1月20日現在、本船及び僚船に船橋航海当直警報装置を設置する措置をとった。</p> <p>今後の同種事故等の再発防止に役立つ事項として、次のことが考えられる。</p> <ul style="list-style-type: none"> ・ 操業期間中の休日は、睡眠を十分にとって体を休め、出漁に備えること。 ・ 操船等に当たる場合は、アルコールの摂取を控えること。 ・ 船橋当直を2人体制で行うことが望ましい。
