## 船舶事故調査報告書

平成29年4月27日  
 運輸安全委員会（海事専門部会）議決  
 委員 庄司邦昭（部会長）  
 委員 小須田 敏  
 委員 根本美奈

事故種類	衝突
発生日時	平成28年8月1日 09時11分ごろ
発生場所	広島県呉市呉港 小麗女島灯台から真方位152° 1.4海里（M）付近 （概位 北緯34° 13.2′ 東経132° 31.9′）
事故の概要	貨物船 <small>ダイナ カメリア</small> DYNA CAMELLIAは、係留中、また、旅客フェリー <small>しょうよう</small> 翔洋丸は、航行中、両船が衝突した。 翔洋丸は、旅客3人が負傷し、左舷船首部外板の凹損等を生じ、また、DYNA CAMELLIAは、右舷中央部外板の凹損等を生じた。
事故調査の経過	平成28年8月1日、本事故の調査を担当する主管調査官（広島事務所）ほか1人の地方事故調査官を指名した。 原因関係者から意見聴取を行った。
事実情報 船種船名、総トン数 船舶番号、船舶所有者等 L×B×D、船質 機関、出力、進水等	A 貨物船 DYNA CAMELLIA（中華人民共和国香港特別行政区籍） 52,957トン 9381196（IMO番号）、DYNA WORLD STEAMSHIP(HK) LIMITED 234.94m×43.00m×19.30m、鋼 ディーゼル機関、11,900kW、2007年1月23日 B 旅客フェリー 翔洋丸、696トン 130640、石崎汽船株式会社 55.90m×13.60m×3.81m、鋼 ディーゼル機関2基、1,912kW（合計）、平成2年4月26日
乗組員等に関する情報	A 船長A（中華人民共和国籍） 男性 40歳 甲板高級船員一級（中華人民共和国香港特別行政区発給） 交付年月日 2014年2月20日 （2016年11月7日まで有効） B 船長B 男性 58歳 四級海技士（航海） 免許年月日 平成13年3月14日 免状交付年月日 平成27年11月4日 免状有効期間満了日 平成33年3月13日

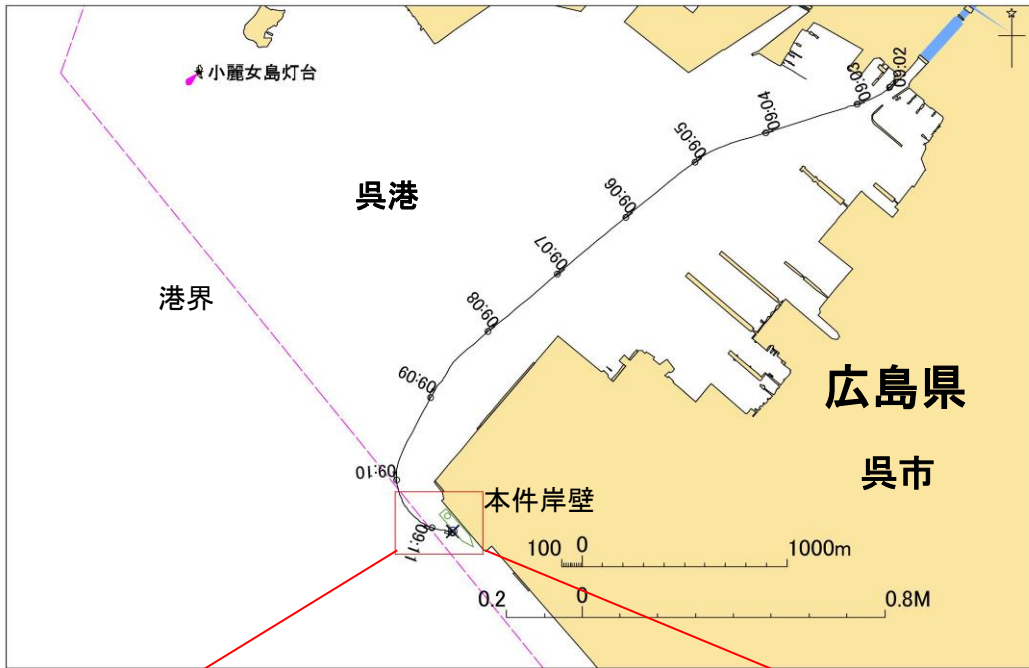
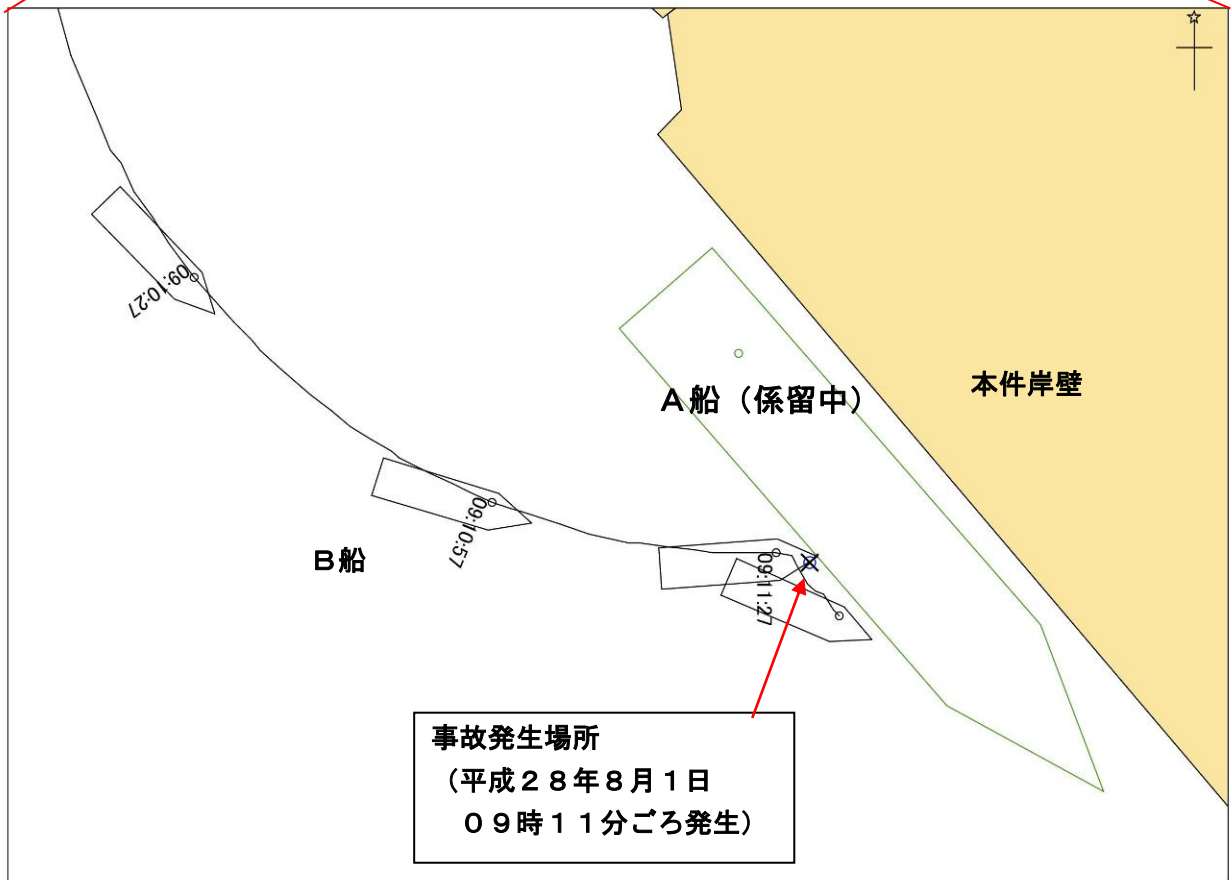
付図1 事故発生経過概略図

<p>にバッテリーの電圧降下を発生したことから、主機操縦装置が、24V制御電源の喪失を検知して操縦権を操舵室から機関制御室に切り替えた可能性があると考えられる。</p> <p>B船は、船内電源の復旧に伴い操舵装置も原状復帰したものの、A船の至近まで接近していたことから、船首方向を変えて衝突を回避する時間的余裕がなかったものと考えられる。</p>
<b>原因</b>	<p>本事故は、B船が、呉港において、本件岸壁の北西方沖で音戸ノ瀬戸に向けて左転中、船内電源が喪失したため、操船できずに左転を続け、B船の左舷船首部が岸壁に係留中のA船の右舷中央部に衝突したものと考えられる。</p>
<b>参考</b>	<p>船舶所有者は、本事故後、運航する船舶の船長に対し、次の事項を実施するように通達を発出した。</p> <ul style="list-style-type: none"> <li>・ 音戸ノ瀬戸（双見の鼻）と呉、広島の間を航行する際、補機2台を並列運転とすること。</li> <li>・ 船内電源を喪失した場合、操舵室と機関制御室に掲示した手順書に従って確認した操縦場所で主機を操縦すること。</li> </ul> <p>今後の同種事故等による被害の軽減に役立つ事項として、次のことが考えられる。</p> <ul style="list-style-type: none"> <li>・ 出入港及び狭い海域を航行する場合、不測の事態を想定して補機を並列運転とし、余裕のある電力を確保しておくことが望ましい。</li> </ul>

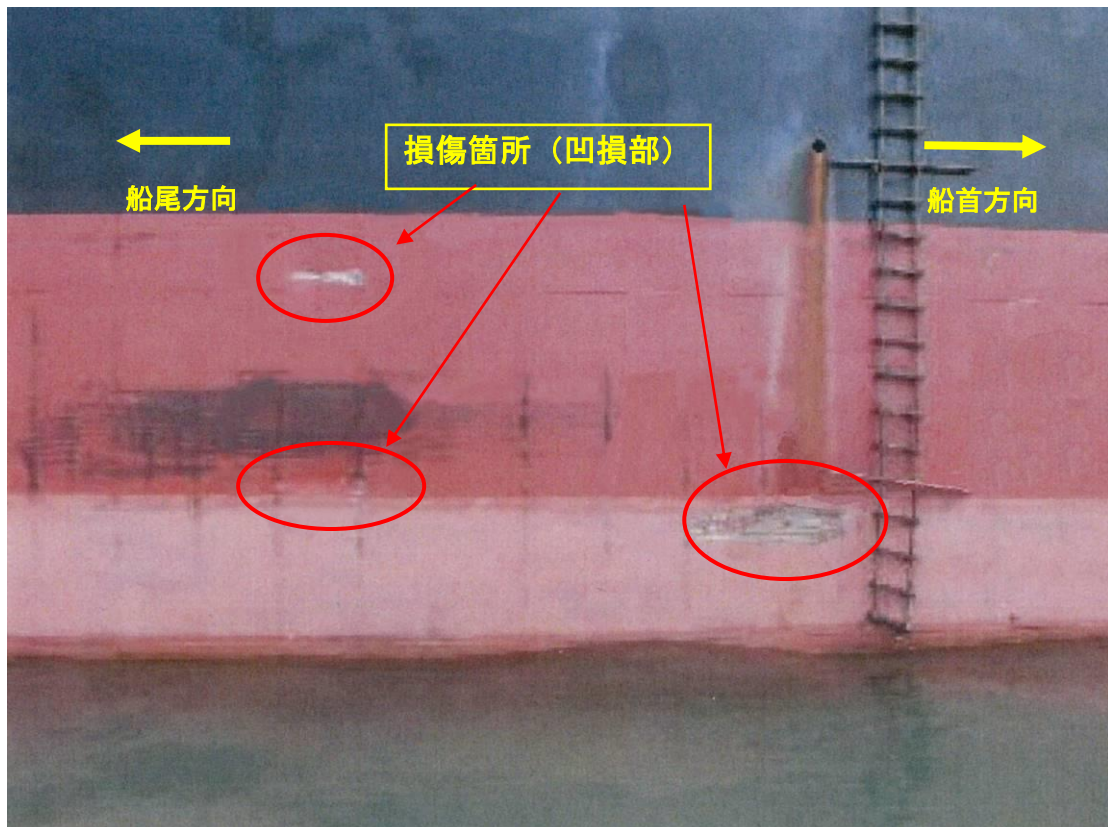
写真 1 A船の損傷状況（右舷中央部）

<p>機関長B 男性 59歳  三級海技士（機関）  免許年月日 平成14年11月21日  免状交付年月日 平成24年9月11日  免状有効期間満了日 平成29年11月20日</p>
死傷者等	<p>A なし  B 軽傷 3人（旅客）</p>
損傷	<p>A 右舷中央部外板等に凹損及び擦過傷  B 左舷船首部外板等に凹損及び擦過傷</p>
気象・海象	<p>気象：天気 晴れ、風向 西南西、風力 2、視界 良好  海象：海上 平穏、潮汐 下げ潮の初期</p>
事故の経過	<p>A船は、船長Aほか19人が乗り組み、揚げ荷役の目的で呉市にある製鉄所の主原料ふ頭岸壁（以下「本件岸壁」という。）に船首を南東方に向けて左舷着けで係留していた。</p> <p>B船は、船長B及び機関長Bほか6人が乗り組み、旅客54人を乗せ、車両12台を積載し、平成28年8月1日09時02分ごろ愛媛県松山市松山港第1区へ向けて呉港呉区にある中央棧橋から出航した。</p> <p>B船は、船長B、出航作業完了の報告で昇橋した航海士B、操舵手1人、狭水道通過までの見張り要員として甲板手1人及び研修員1人が在橋し、船長Bが操船指揮をとって約14ノット（kn）の速力（対地速力、以下同じ。）で手動操舵により南西進し、本件岸壁の北西方沖で音戸ノ瀬戸に向けて左転を開始した直後、09時10分ごろ船内電源を喪失した。</p> <p>船長Bは、直ちに航海士Bに投錨準備を指示し、在橋していた甲板手及び研修員と一緒に船首配置に向かわせ、船内電源が喪失した場合でも操舵室での主機の操縦が可能であるという理解で、船内電源が復旧するまでの間、自ら操縦ハンドルを操作してA船との衝突回避を試みるとともに、舵輪を右舵一杯に取らせた。</p> <p>B船は、船内電源が復旧しない状況下、主機を操縦することも、転舵することもできずに航行を続け、09時11分ごろ、約6.0knの速力でB船の左舷船首部がA船の右舷中央部に衝突した。</p> <p>機関長Bは、機関制御室において、船内電源が復旧した際、配電盤及び主機操縦盤の状況を確認したところ、主機の操縦権が機関制御室に移行していることに気付いて操舵室に連絡しようとしたとき、衝撃を受けた。</p> <p>船長Bは、旅客の安全、船体の損傷状況等を乗組員に確認させるとともに、船舶所有者への連絡及び海上保安庁に本事故の発生を通報した。</p> <p>B船は、立っていた旅客3人が、衝突の衝撃で転倒し、肘に打撲等</p>
