## 船舶事故調査報告書

平成29年4月13日  
 運輸安全委員会（海事専門部会）議決  
 委員 庄 司 邦 昭（部会長）  
 委員 小須田 敏  
 委員 根 本 美 奈

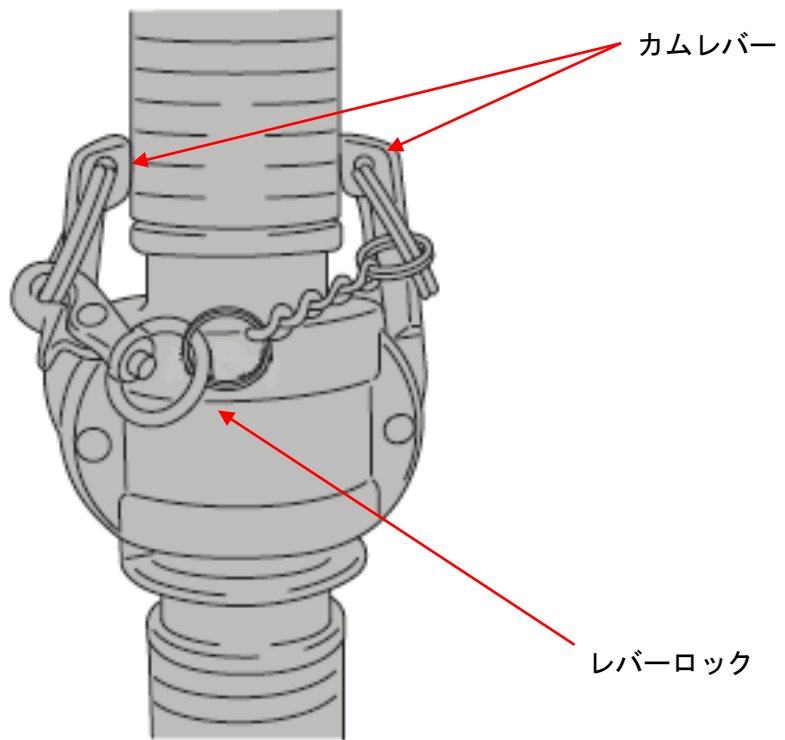
付図2 レバーロック

<p>なしと確認されていたが、本件継手のレバーの状態に限定したチェック項目はなかった。</p> <p>船長及び航海士Aは、本事故当時、気密を確認しようと本件継手部付近を点検していて噴出した濃硫酸の飛沫を直接被り、また、作業員Aは、本件棧橋で気密テストの立会いを行っていて折からの北北西風で飛散した濃硫酸の飛沫を被った。</p> <p>航海士Aは、本事故後、顔面に被った濃硫酸の飛沫を洗身する際、ヘルメット及びゴーグルを外したところ、垂れてきた濃硫酸が目に入り、左目を化学熱傷した。</p> <p>本船乗組員は、安全管理規程に定められた年1回以上の、製品安全データシートに基づく安全教育を受け、硫酸の飛沫を被った際の対処方法については理解していた。</p> <p>本船は、ふだん、揚げ荷役終了後には陸上施設又は本船から、また、積荷役終了後には、陸上施設からそれぞれ圧縮空気を送気し、荷役ホース内に滞留する硫酸を少なくするようにしていた。</p> <p>船長は、荷役ホース内には濃硫酸が約20ℓ滞留していて約4～5ℓが噴出したと本事故後に思った。</p> <p>本船は、本事故発生まで本件継手が外れたことはなく、10月25日ごろから本件継手を接続した状態であり、11月25日に岡山県岡山市岡山港で揚げ荷役を行った際も、本件継手に異常がなかった。</p> <p>本件継手は、荷役時以外には、圧力計と一緒に袋状の防水シートでカバーが施されていた。</p>
<p><b>分析</b></p> <p>乗組員等の関与 船体・機関等の関与 気象・海象等の関与 判明した事項の解析</p>	<p>不明 あり あり</p> <p>本船は、関門港若松区の本件棧橋に着棧後、荷役ラインの気密テストで陸上施設側から窒素ガスを送気した際、本船側の荷役ホース接続部に付設の本件継手が外れたことから、船長、航海士A及び作業員Aが、本件継手部から噴出した濃硫酸を被って負傷したものと考えられる。</p> <p>本件継手は、レバーロック等を施していなかったことから、カムレバーが、航海中の振動又は圧力計にカバーを被せる作業時に解除された可能性があると考えられるが、解除されるに至った状況を明らかにすることはできなかった。</p> <p>航海士Aは、濃硫酸を被り、保護具のゴーグルを外す際、濃硫酸が垂れて目に入る危険性に意識が及ばなかったものと考えられる。</p>

<p>業員 A が、本件継手部から噴出した濃硫酸を被ったことにより発生したものと考えられる。</p>
<p><b>参考</b></p>	<p>運航管理者は、本事故の発生を受けて、次の改善策を決定し、実行した。</p> <p>(1) 本件継手の使用をやめ、ボルト締めによるフランジ継手に交換した。</p> <p>(2) 荷役ホース内に硫酸等の残留がないように確実に措置する。</p> <p>(3) 圧力計元弁は、窒素ガスを送気後に、徐々に開弁する。</p> <p>今後の同種事故等の再発防止及び被害の軽減に役立つ事項として、次のことが考えられる。</p> <ul style="list-style-type: none"> <li>・安全管理規程に定められた作業手順書等を遵守すること。</li> <li>・新たな作業を取り入れる場合や、新たな機器又は資材を使用する際は、事前にリスクアセスメントを行い、安全管理規程で定めている作業手順書やチェックリスト等の見直しを行うこと。</li> <li>・カムロック式管継手を使用する場合は、ロック機構付の継手やレバーをロックするなど、その使用方法に注意すること。</li> <li>・化学製品を被るなどした場合を想定した洗身方法の実務的な訓練を実施することが望ましい。</li> </ul>

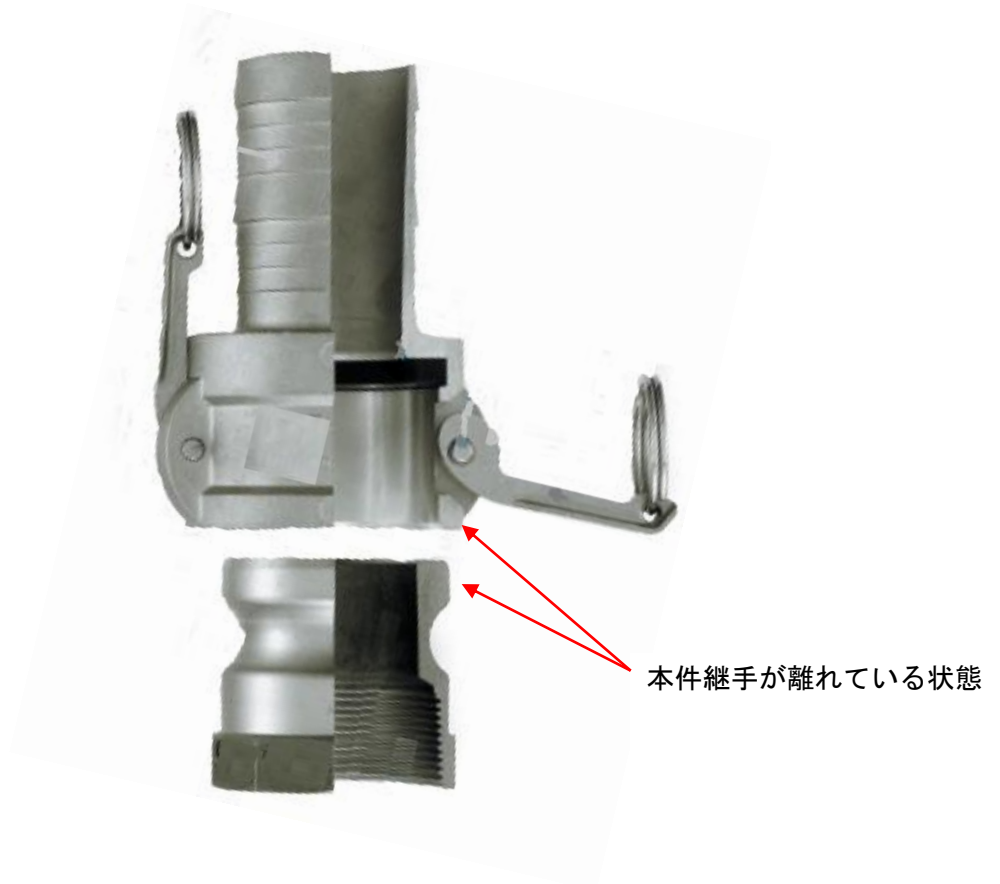
写真1 本件継手

<p>「本船は、乗組員全員で、本船側の荷役ホース（呼び径4B、長さ約10m）を本件棧橋上の接続フランジに接続する作業を行った後、08時55分ごろ、荷役ラインの気密テストを行おうと陸上作業員1人（以下「作業員A」という。）ほか作業員2人が立ち会う中、陸上施設側から荷役ラインに圧力約0.5MPaの窒素ガスを送気した。</p> <p>本船は、本船側の荷役ホース接続部に付設の‘カムロック式の管継手’（以下「本件継手」という。）が外れて濃硫酸が噴出し、船長、航海士A及び作業員Aが噴出した濃硫酸の飛沫<sup>ひまつ</sup>を被って負傷した。</p> <p>負傷者3人は、本船及び陸上施設で応急手当を施された後、救急車で病院に搬送され、航海士Aは両顔面化学熱傷（第2度熱傷）と、船長及び作業員Aは軽度の化学熱傷とそれぞれ診断された。</p> <p>船長は運航管理者に、別の陸上作業員は海上保安庁及び消防署にそれぞれ本事故の発生を通報した。</p> <p>（付図1 事故発生場所概略図、付図2 レバーロック、写真1 本件継手、写真2 カムレバー（ロック状態）、写真3 カムレバー（ロック解除状態） 参照）</p>
<p>その他の事項</p>	<p>本船は、平成27年12月24日に竣工し、主として作業効率の向上を目的に、圧力計の接続として、ボルト締めによるフランジ継手から本件継手を用いた新たな接続方法を導入し、6つある船倉に対して、本件継手を用いた2つの圧力計を共用していた。</p> <p>本件継手の取扱説明書には、以下の記述がされていた。</p> <ul style="list-style-type: none"> <li>・上下に取り付ける場合やポンプに接続するラインでは落下物や連続的な振動でカムレバーがひらく可能性があります。安全のため、ロック機構付のカップリングやレバーロックをご使用ください。</li> </ul> <p>船舶所有者は、本件継手の導入に際して、建造造船所に本船乗組員に対して本件継手の説明を行わせた。</p> <p>本船乗組員は、口頭による説明を受けたものの、本件継手の取扱説明書を読んでいなかったため、レバーロック（安全のため、誤って継手が外れないようにカムレバーを固定するためのチェーン）に対する認識不足から、レバーロックを使用しなかった。</p> <p>本船乗組員全員は、作業中、ヘルメット、ゴーグル、耐酸かっぱ（上下）、長靴及びゴム手袋を、陸上側作業員全員は、ヘルメット、ゴーグル、手袋、安全靴及び救命胴衣をそれぞれ着用していた。</p> <p>船長は、本件棧橋に着棧すれば直ちに揚げ荷役作業が始まるので、乗組員に新乗船者がいない限り、安全管理規程の貨物取扱手順書で定められている同作業開始前の打合せ等を行っていなかった。</p> <p>貨物取扱手順書の荷役安全チェックリストには、配管及び接続部に異常が無いかチェックする項目があり、本事故前のチェックでは異常</p>

<p><b>原因</b></p>	<p>本事故は、本船が、関門港若松区の本件棧橋に着棧後、荷役ラインの気密テストで陸上施設側から窒素ガスを送気した際、本船側の荷役ホース接続部に付設の本件継手が外れたため、船長、航海士A及び作</p>
