船舶事故調査報告書

事故種類	転覆
発生日時	平成28年4月25日 08時00分ごろ
発生場所	北海道利尻町仙法志漁港西南西方沖 仙法志港南防波堤灯台から真方位260° 2.5海里（M）付近 （概位 北緯45° 06.2′ 東経141° 08.9′）
事故の概要	漁船第十五伸栄丸は、揚網作業中、転覆した。 第十五伸栄丸は、機関に濡損を生じた。
事故調査の経過	平成28年5月17日、本事故の調査を担当する主管調査官（函館事務所）ほか1人の地方事故調査官を指名した。 原因関係者から意見聴取を行った。
事実情報 船種船名、総トン数 船舶番号、船舶所有者等 L×B×D、船質 機関、出力、進水等	漁船 第十五伸栄丸、8.01トン HK2-15333（漁船登録番号）、個人所有 12.35m（Lr）×2.90m×0.98m、FRP ディーゼル機関、漁船法馬力数65、昭和51年7月17日
乗組員等に関する情報	船長 男性 55歳 一級小型船舶操縦士・特殊小型船舶操縦士・特定 免許登録日 平成16年10月8日 免許証交付日 平成26年6月30日 （平成31年10月7日まで有効）
死傷者等	なし
損傷	機関に濡損（全損）
気象・海象	気象：天気 晴れ、風向 北、風力 2、視界 良好 海象：海上 平穏、水温 約5℃
事故の経過	本船は、船長及び甲板員1人が乗り組み、仙法志漁港西南西方沖2.5M付近の漁場において、なまこ桁網漁を行っていた。 本船は、船首部に設置されたデリックブーム（以下「ブーム」という。）を仰角約60°に固定し、ブームの先端から左舷側に鋼製及び化学繊維製のガイロープを1本ずつ、右舷側に化学繊維製のガイロープを1本それぞれ取り付け、舷縁に設置された止め金具にそれぞれのロープ末端部を係止し、ブームを船首尾線に対してやや右舷方に振り出した状態で固定していた。 本船は、桁網のえい網を終え、平成28年4月25日07時40分

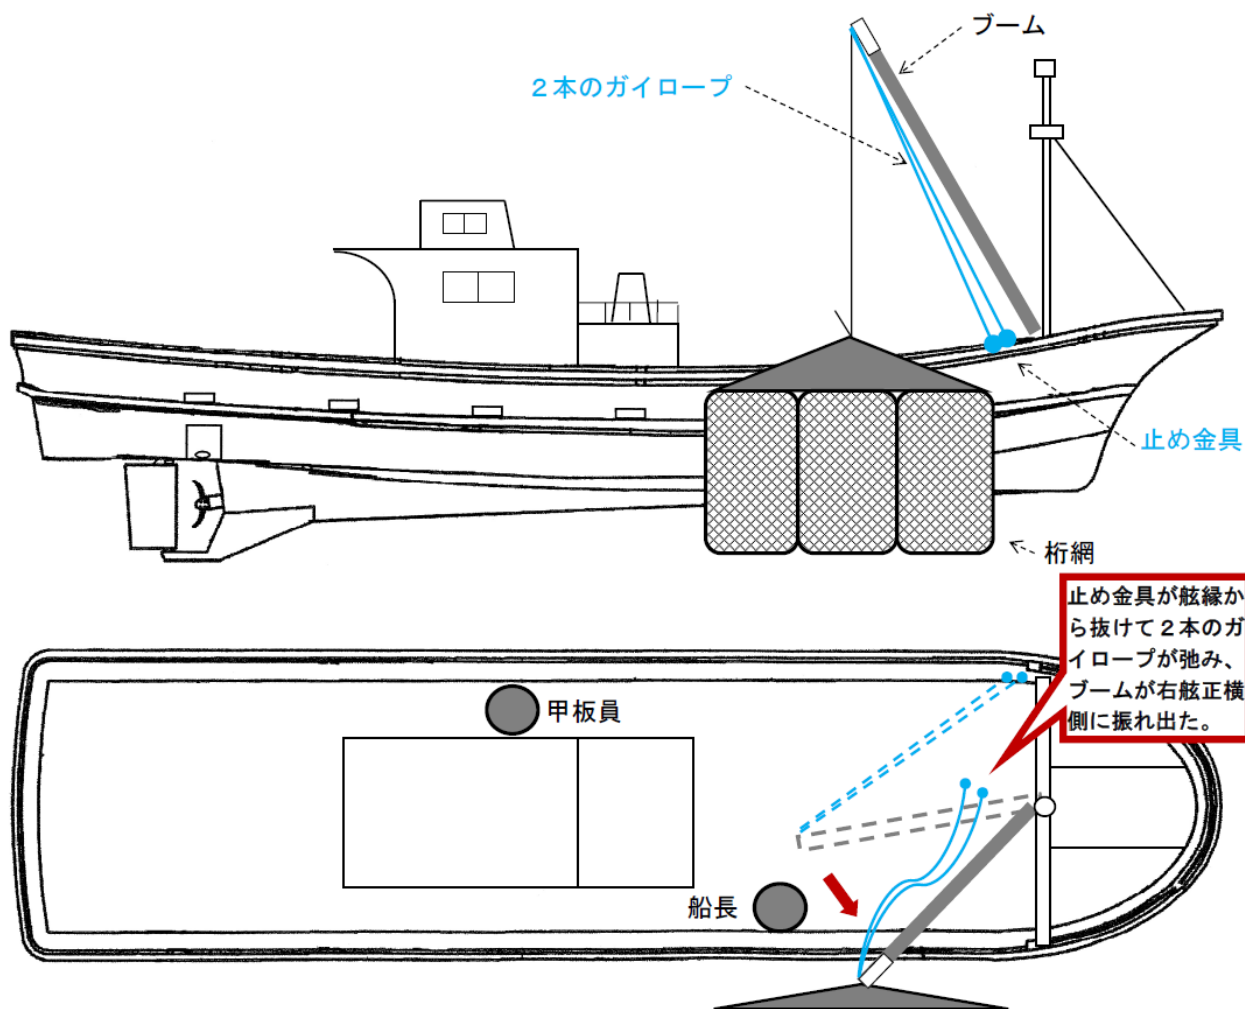
付図2 本船の状況図

<p>ごろ機関を中立運転として船首を南南西方に向けて漂泊し、甲板員が船体中央部左舷側のウインチを操作して引き綱を巻き、海底の桁網を右舷側付近まで引き揚げた後、船長がブーム先端から延びる吊り索の一端に取り付けられたフックを海面付近の桁網上部に掛け、前部甲板のウインチのリモコンを操作して桁網の揚収作業を開始した。</p> <p>船長は、船体が右舷側に約20°～30°傾斜する状況の中、右舷側を向いて揚収作業を開始して間もなく、甲板員が「何か飛んだぞ」と叫んだので左舷側を振り向くと、左舷側舷縁の止め金具が舷縁から抜けて2本のガイロープが弛み、ブームが右舷正横側に振れ出したことに気付いた。</p> <p>本船は、徐々に右舷側へ傾き、その後、海水が舷縁を越えて船内に流入し、08時00分ごろゆっくりと右舷側に転覆した。</p> <p>船長及び甲板員は、船底に這い上がり、本船の異変に気付いて来援した僚船に移乗し、仙法志漁港に戻った。</p> <p>本船は、別の僚船にえい航されて仙法志漁港に戻り、後日、廃船処理とされた。</p> <p>(付図1 事故発生場所概略図、付図2 本船の状況図 参照)</p>
<p>その他の事項</p>	<p>本船は、4月24日に新たになまこ桁網漁を始めたばかりで、本事故時が2日目の操業であった。</p> <p>本船は、4月24日に操業を終えて帰港後、ウインチのモータを出力の大きいものに交換していた。</p> <p>船長は、発航前にブーム、ガイロープ等の触手による点検を行って不具合や故障がないことを確認していた。</p> <p>船長及び甲板員は、本事故時、救命胴衣、カッパの上下、ゴム手袋、帽子を着用し、長靴を履いていた。</p> <p>船長は、本事故後、仙法志漁港にえい航された本船の桁網を見たところ、網の中に大量の石が含まれていたことを認めた。</p> <p>船長は、桁網の揚収作業を開始する際、4月24日に比べて船体の右舷側への傾斜が大きかったので、網の中に大量の石が入り込んでいることを予想していたが、僚船も同様の状況下で桁網を揚収していたこと及びウインチのモータを交換していたので、支障なく桁網を揚収できるものと思っていた。</p> <p>船長は、本船が昭和51年に進水した船であり、舷縁のFRP材が経年劣化により強度が落ち、桁網の重量を支え切れなくなって止め金具が抜けたものと本事故後に思った。</p> <p>桁網は、縦約2.7m、横約3.3mの鋼製の桁及び縦約3.4m、横約3.3mの袋網から構成されており、重量が約350kgであった。</p>

<p>船体・機関等の関与 気象・海象等の関与 判明した事項の解析</p>	<p>あり なし</p> <p>本船は、仙法志漁港西南西方沖において、ブームを船首尾線に対してやや右舷方に振り出した状態で桁網の揚収作業中、船体が右舷側に傾斜している状況下、ガイロープ用の止め金具が舷縁から抜けてブームが右舷正横側に振れ出たことから、右舷側への傾斜が増大し、海水が舷縁を越えて船内に流入して転覆したものと考えられる。</p> <p>本船は、舷縁のFRP材が経年劣化していたことから、ガイロープ用の止め金具がガイロープに掛かった張力に耐えきれずに抜けた可能性があると考えられるが、その状況を明らかにすることはできなかった。</p>
<p>原因</p>	<p>本事故は、本船が、仙法志漁港西南西方沖において、ブームを船首尾線に対してやや右舷方に振り出した状態で桁網の揚収作業中、船体が右舷側に傾斜している状況下、ガイロープ用の止め金具が舷縁から抜けてブームが右舷正横側に振れ出たため、右舷側への傾斜が増大し、海水が舷縁を越えて船内に流入して転覆したものと考えられる。</p>
<p>参考</p>	<p>今後の同種事故等の再発防止に役立つ事項として、次のことが考えられる。</p> <ul style="list-style-type: none"> ・ふだんよりも揚網時の船体傾斜が大きく、大量の漁獲物や石が網の中に入っていることを予想したときは、揚網作業を一時中止し、一旦桁網を海底に降ろして港付近までえい航後に揚収するなどの措置をとることが望ましい。
