船舶事故調査報告書

事故種類	浸水
発生日時	平成28年1月16日 12時05分ごろ
発生場所	長崎県 <small>いき</small> 壱岐市手長島西北西方沖 手長島灯台から真方位284° 7.0海里（M）付近 （概位 北緯33° 51.7′ 東経129° 31.3′）
事故の概要	プレジャーボート <small>りゅうじん</small> 龍神丸は、えい航作業中、浸水した。 龍神丸は、主機等に濡損を生じた。
事故調査の経過	平成28年1月21日、本事故の調査を担当する主管調査官（門司事務所）を指名した。 なお、後日、1人の地方事故調査官を新たに指名した。 原因関係者から意見聴取を行った。
事実情報 船種船名、総トン数 船舶番号、船舶所有者等 L×B×D、船質 機関、出力、進水等	プレジャーボート 龍神丸、4.5トン 290-64233福岡、個人所有 8.57m（Lr）×3.15m×1.82m、FRP ディーゼル機関、234kW、平成27年11月
乗組員等に関する情報	船長 男性 62歳 一級小型船舶操縦士・特殊小型船舶操縦士 免許登録日 平成19年7月27日 免許証交付日 平成24年5月16日 （平成29年7月29日まで有効）
死傷者等	なし
損傷	主機及び航海計器類に濡損
気象・海象	気象：天気 晴れ、風向 南、風力 2、視界 良好 海象：うねり 波高約0.5m、波高 約0.3m
事故の経過	本船は、船長1人が乗り組み、友人1人（以下「同乗者」という。）を乗せ、手長島西北西方沖を航行していたところ、平成28年1月16日09時00分ごろプロペラに絡網して主機が停止した。 船長は、所属するマリーナの担当者に電話で状況を連絡した後、プロペラ点検庫（以下「本件点検庫」という。）内のプロペラ点検窓（以下「本件点検窓」という。）を開放し、同乗者と共に絡んだ網の除去を開始した（写真1、写真2参照）

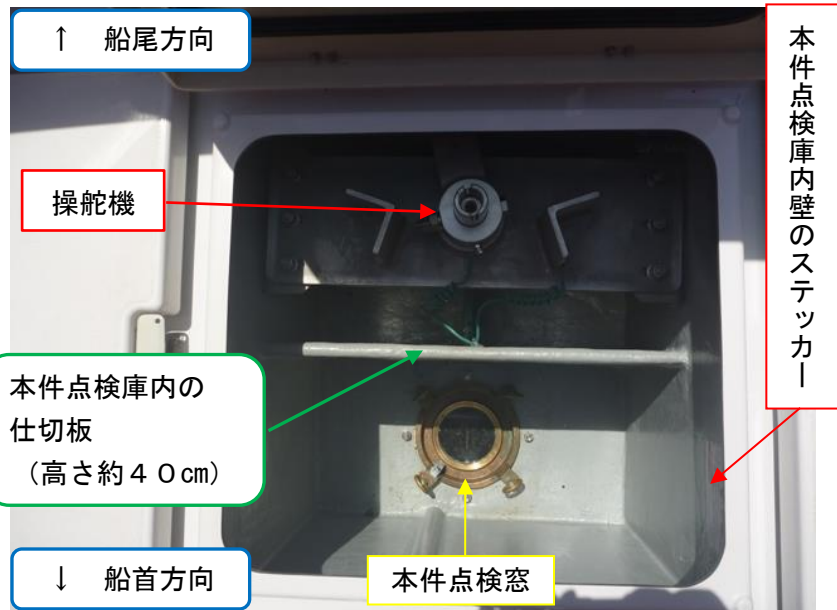
写真1 本件点検庫の上方から見た本件点検窓の状況

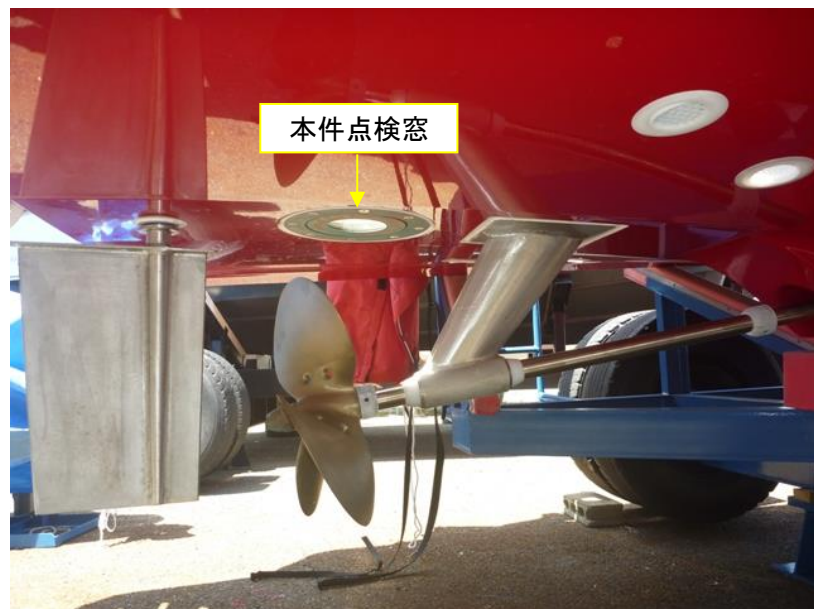
写真2 船底から見た本件点検窓の状況

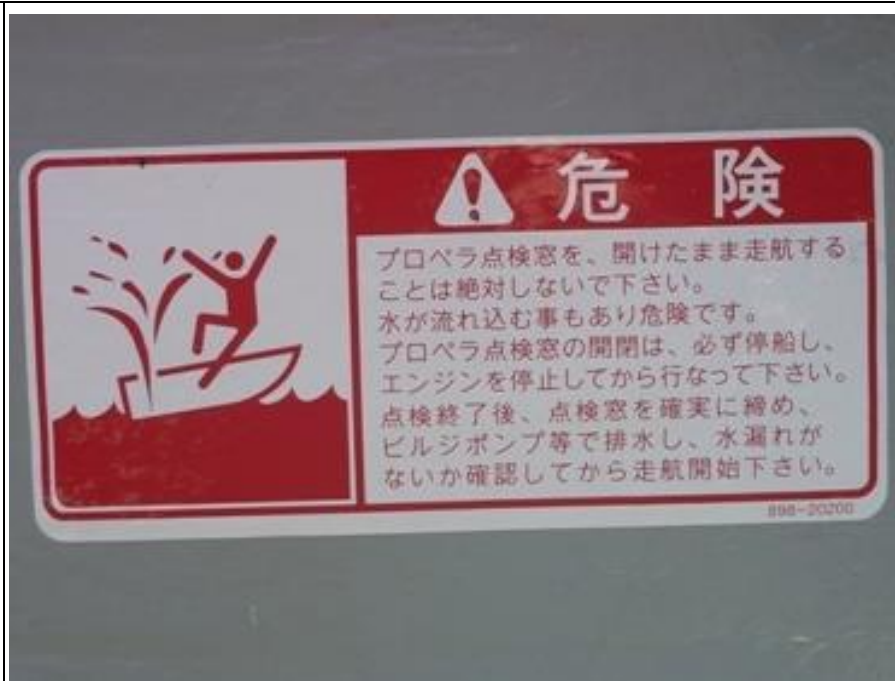
<p>海水が浸入しており、本件点検窓の閉鎖を試みたものの、水圧が強く閉鎖できなかった。</p> <p>本船は、本件点検窓からの浸水が止まらず、さらにキャビンに浸水し始めたので、船長が、本船の状況を本船販売業者に電話で連絡した後、転覆のおそれを感じて同乗者と共に作業艇に退避した。</p> <p>本船は、12時17分ごろ転覆し、作業艇によるえい航が困難となったので、知人が手配したタグボートにより郷ノ浦港までえい航されて上架された。</p> <p>本船販売業者は、海上保安庁に本事故の発生を通報した。</p> <p>(付図1 事故発生場所概略図 参照)</p>
<p>その他の事項</p>	<p>船長は、本船を購入した際、本船販売業者から本船の取扱説明書を渡されておらず、また、本件点検窓の取扱いについての説明を受けていなかったため、本事故当時、本件点検窓を開放した状態でえい航した際、本件点検窓から海水が浸入し、本件点検庫から溢れることを認識していなかった。</p> <p>船長は、本件点検窓に関する項目が記載されたステッカーが本件点検庫の内壁に掲示されていたことに気付かなかった。</p> <p>本船の取扱説明書によれば、本件点検庫及び本件点検窓についての説明は、次のとおりであった。</p> <p>(プロペラ点検庫と点検窓)</p> <p>船尾部中央にプロペラ点検庫があります。区画内にはプロペラ点検窓があり、アイボルトを緩めると開放できます。</p> <p>この区画は水密区画ですので、配管工事等の場合は、事前にお買い上げまたは、お近くの販売店にご相談ください。</p> <p>(危険)</p> <p>プロペラ点検窓を開けたまま航走しないでください。</p> <p>海水が流れ込むおそれがあります。</p> <p>(注意)</p> <p>プロペラ点検窓の開閉は必ず停船し、エンジンを停止してから行ってください。</p> <p>点検終了後、確実に閉め、ビルジポンプ等で排水し、水漏れがないか確認してから航走してください。</p> <p>本件点検庫の内壁に掲示されたステッカーには、本件点検窓を開放した状態で航走することの危険性等について、注意事項が記載されていた。(写真3参照)</p>

写真3 本件点検庫内の内壁に掲示されたステッカー

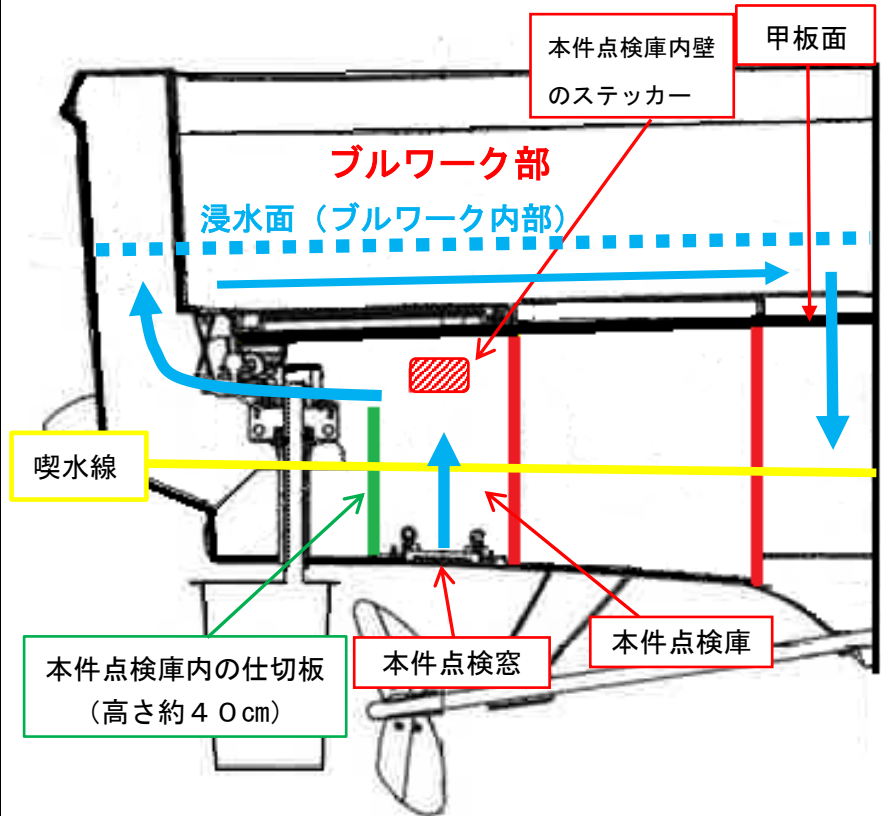
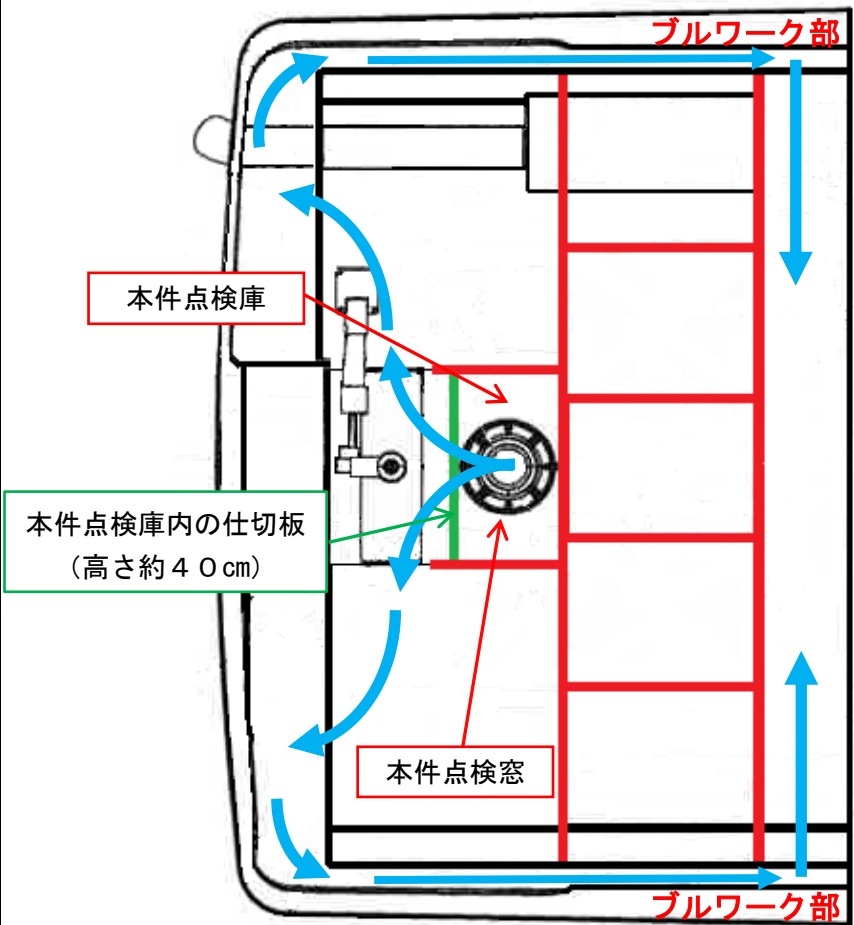
本船は、本件点検庫内船尾部とブルワーク部との間は水密構造となっておらず、また、ブルワーク部は内部が空洞となっており、本件点検庫への浸水が甲板面に達した場合、本件点検庫内船尾部からブルワーク部を経て各区画に浸水する構造である。

本船製造会社の情報によれば、本船は、沿海区域船舶として設計されており、本件点検窓を開放した状態でも満載喫水線上、十分な仕切り高さを有しており、また、本件点検窓を有する区画の隔壁は甲板まで達しているため、船体が静止した状態では他区画に浸水することはないが、浮沈性には対応していないため、本件点検窓を開放した状態で航行又はえい航した場合等には、甲板面より上まで水位が達し、ブルワーク部を通じて他区画へ浸水するおそれがある。(図1参照)

図1 本船の構造（船尾部）と浸水の経路の状況
