船舶事故調査報告書

平成29年4月20日
 運輸安全委員会（海事専門部会）議決
 委員 庄司邦昭（部会長）
 委員 小須田 敏
 委員 根本美奈

事故種類	衝突
発生日時	平成28年8月7日 08時50分ごろ
発生場所	鹿児島県長島町伊唐島北方沖（目吹瀬戸） 葛輪港西防波堤灯台から真方位113° 1,500m付近 （概位 北緯32° 15.1′ 東経130° 12.0′）
事故の概要	海上タクシー艶福丸は、西北西進中、また、遊漁船光漁丸は、北北東進中、両船が衝突した。 艶福丸は、左舷船尾部外板の破口等を生じ、また、光漁丸は、船首部船底の擦過傷等を生じた。
事故調査の経過	平成28年8月22日、本事故の調査を担当する主管調査官（長崎事務所）ほか1人の地方事故調査官を指名した。 原因関係者から意見聴取を行った。
事実情報 船種船名、総トン数 船舶番号、船舶所有者等 L×B×D、船質 機関、出力、進水等	A 海上タクシー 艶福丸、9.1トン KG2-698（漁船登録番号）、個人所有 13.98m（Lr）×2.96m×1.00m、FRP ディーゼル機関、389kW、平成11年3月10日 第293-33762号（船舶検査済票の番号） B 遊漁船 光漁丸、2.5トン KM3-50600（漁船登録番号）、個人所有 9.06m（Lr）×2.35m×0.82m、FRP ディーゼル機関、103kW、平成4年3月31日 第293-25577号（船舶検査済票の番号）
乗組員等に関する情報	A 船長A 男性 62歳 一級小型船舶操縦士・特殊小型船舶操縦士・特定 免許登録日 昭和50年1月10日 免許証交付日 平成26年10月6日 （平成32年4月18日まで有効） B 船長B 男性 80歳 一級小型船舶操縦士・特殊小型船舶操縦士・特定 免許登録日 昭和49年9月19日 免許証交付日 平成25年6月26日 （平成31年3月15日まで有効）

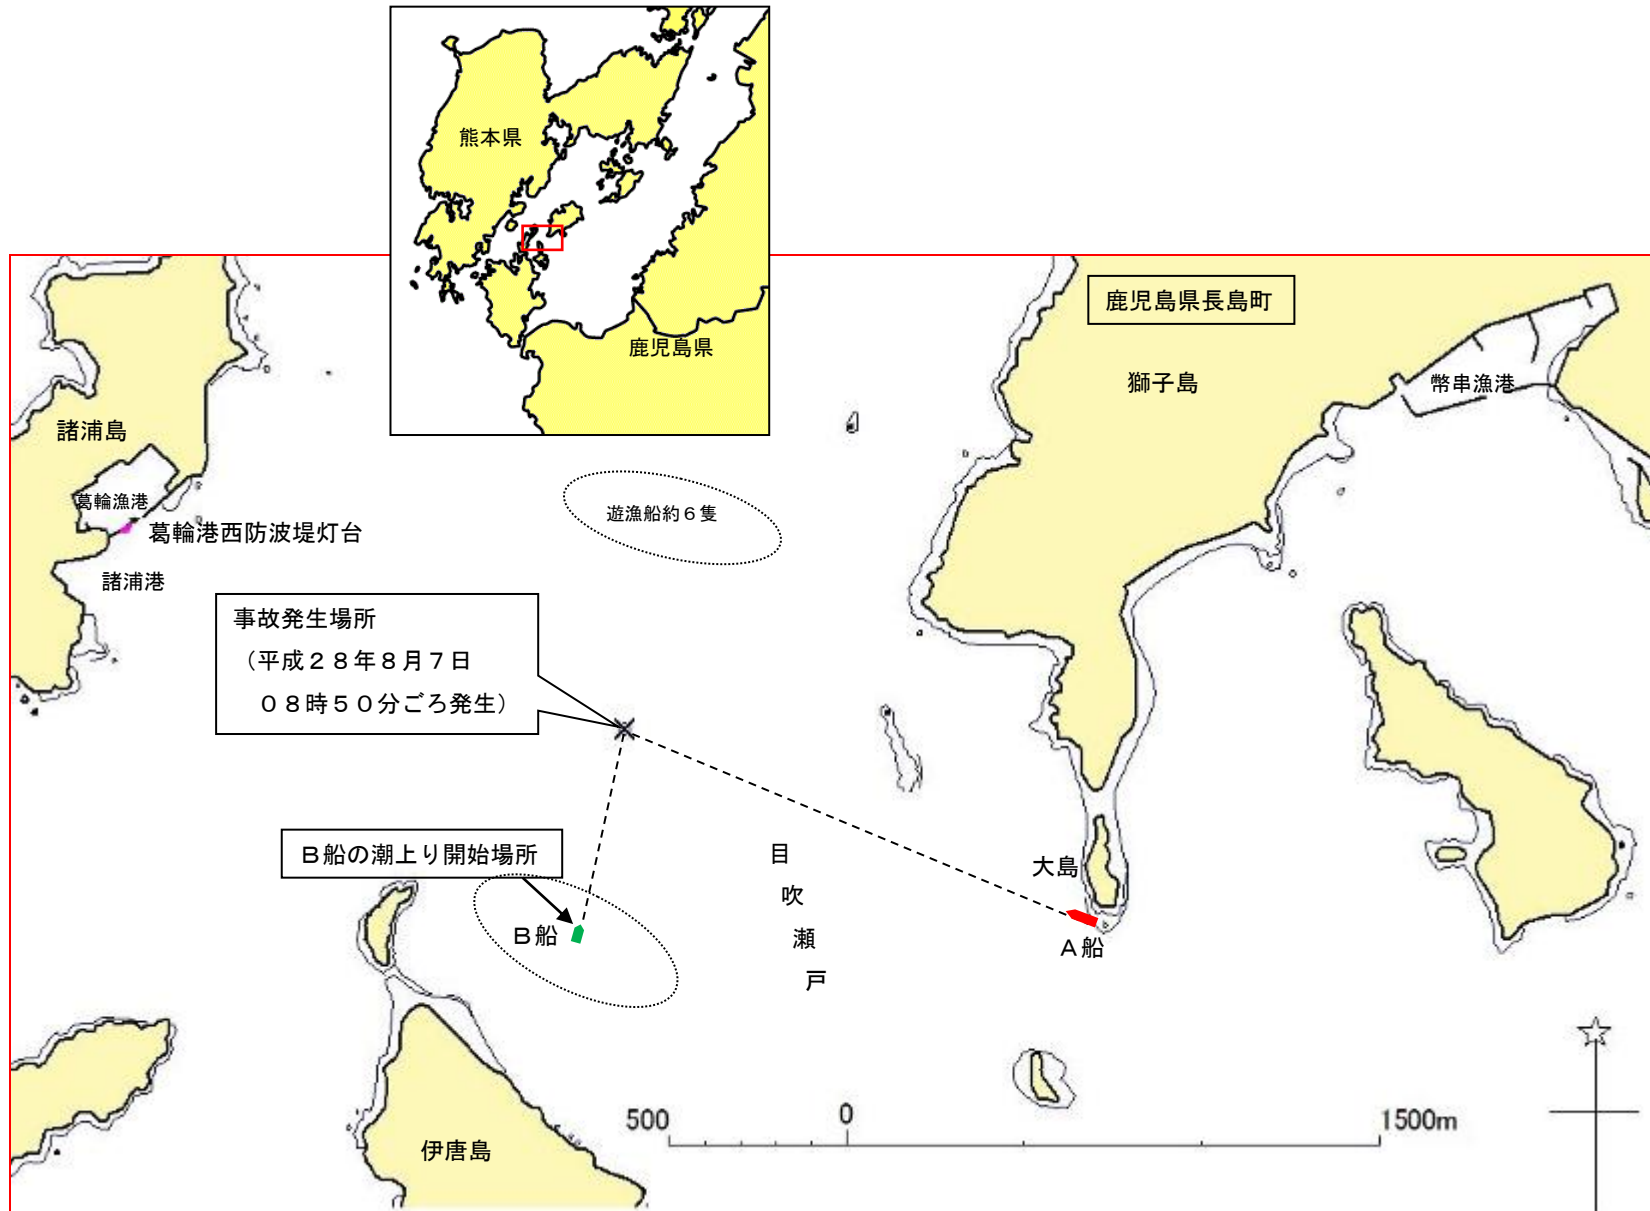
付図1 事故発生経過概略図

死傷者等	なし
損傷	A 左舷船尾部外板に破口、船尾錨台の破損、オーニングのフレームに曲損 B 船首部船底に擦過傷、左舷船首部の揚錨用ガイドローラに曲損
気象・海象	気象：天気 晴れ、風 なし、視界 良好 海象：海上 平穏、潮汐 上げ潮の末期、潮流 南流約1ノット(kn)、水温 約28℃
事故の経過	<p>A船は、船長Aが1人で乗り組み、係留場所の長島町葛輪漁港の船だまりに向けて同町獅子島幣串漁港を出発した。</p> <p>A船は、船長Aが操舵室の椅子に腰を掛けて操船し、平成28年8月7日08時47分ごろ長島町大島南方沖を通過後、右舷船首方に約6隻及び左舷船首方に約10隻の遊漁船を認めたので、両遊漁船群のほぼ中間を通過することとし、約18knの速力（対地速力、以下同じ。）で手動操舵により葛輪漁港に向けて目吹瀬戸を西北西進した。</p> <p>船長Aは、両舷方の遊漁船とは距離もあり、その中にはゆっくり移動している遊漁船がいることを認めていたものの、A船の前路に向けて急に走り出す船もいないと思いながら見張りを行っていたところ、左舷船首方100m付近に前路を横切る態勢で接近するB船を認めた。</p> <p>A船は、船長Aが、B船が避航動作をとるものと思ったものの、B船と衝突すると思い、約15knに減速したが、08時50分ごろA船の左舷船尾部とB船の船首部とが衝突し、B船がA船の船尾部に乗り上げた。</p> <p>A船は、船長Aが、主機のクラッチを中立とし、B船が右舷側に傾斜しながらA船を乗り切ったところを認め、A船の航行に支障がないことを確認した後、118番通報を行い、B船と共に葛輪漁港に向かった。</p> <p>B船は、船長Bが1人で乗り組み、釣り客2人を乗せ、目吹瀬戸で釣り場を移動しながら流し釣りをを行い、潮流により南方に流されては潮上りを繰り返していたところ、伊唐島北方沖まで流されたので、獅子島西方沖に潮上りすることとした。</p> <p>船長Bは、操舵区画左舷後部に立ち、ブルワーク越しに右舷方を見たところ、他船を見掛けなかったため、航行の支障となる他船はいないものと思い、主機のクラッチを前進に入れ、約16knの速力として北北東進させた後、左舷側の通路で船首方を向き、身をかがめて釣針に餌を付ける作業を行っていたところ、突然衝撃を感じた。</p> <p>B船は、船長BがA船と衝突したことに気づき、主機を停止して釣り客の状況を確認したところ、釣り客の1人の姿が見えず、海面を見ると落水していたので、もう1人の釣り客と共にB船に引き揚げた後、葛輪漁港に向かった。</p>

<p>その他の事項</p>	<p>(付図1 事故発生経過概略図 参照)</p> <p>船長Aは、汽笛を鳴らす余裕がなく、また、B船がA船を認識していると思った。</p> <p>船長Aは、遊漁船は釣り客を乗せており、特に安全に気を配って見張りを適切に行っているものと思っていたので、A船の前路に向けて急に走り出す船もいないだろうと思っていた。</p> <p>B船は、操舵区画の船室出入口後方が後部甲板より約20cm高くなっており、周囲の見通しが良かったが、操舵区画左舷後部からは操舵区画により右舷船首方から右舷正横方にかけて死角が生じていた。</p> <p>船長Bは、大島方面から西進する船がいつも少ないものと認識しており、また、本事故当時、長島町諸浦港を出入港する船がいなかったため、右舷方を余り気にしていなかった。</p> <p>船長Bは、ふだん船室出入口後方で操船していたが、本事故当時、北北東進を開始する際、操舵区画左舷後部から右舷方を見たところ他船を見掛けなかったため、航行の支障となる他船はいないものと思い、釣り場に到着したらすぐに釣りができるように左舷側の通路で釣針に餌を付ける作業を行っていた。</p> <p>B船の前部甲板の四隅には背もたれ付きの椅子がロープで固縛されており、本事故当時、釣り客の1人は左舷側船首方の椅子に、もう1人は右舷側船尾方の椅子にそれぞれ腰を掛け、いずれも釣針に餌を付けていた。</p> <p>B船の釣り客2人は救命胴衣を着用していたが、船長Bは救命胴衣を着用していなかった。</p>
<p>分析</p> <p>乗組員等の関与</p> <p>船体・機関等の関与</p> <p>気象・海象等の関与</p> <p>判明した事項の解析</p>	<p>A あり、B あり</p> <p>A なし、B あり</p> <p>A なし、B なし</p> <p>A船は、目吹瀬戸において西北西進中、船長Aが、前路の両舷方の遊漁船とは距離もあり、A船の前路に向けて急に走り出す船もいないものと思い、見張りを適切に行っていなかったことから、前路を横切る態勢で接近するB船に気付くのが遅れ、減速したものの、B船と衝突したものと考えられる。</p> <p>B船は、目吹瀬戸において北北東進中、船長Bが、航行の支障となる他船はいないものと思い、左舷側の通路で釣針に餌を付ける作業をして見張りを行っていなかったことから、右舷方から接近するA船に気付かず航行を続け、A船と衝突したものと考えられる。</p> <p>船長Bは、北北東進を開始する際、見通しの良い船室出入口後方から周囲の状況を確認しなかったことから、操舵区画により右舷船首方から右舷正横方にかけての死角内に入っていたA船に気付かず、航行の支障となる他船はいないものと思われたものと考えられる。</p>

原因	本事故は、目吹瀬戸において、A船が西北西進中、B船が北北東進中、船長Aが、前路の両舷方の遊漁船とは距離もあり、A船の前路に向けて急に走り出す船もないと思い、見張りを適切に行っておらず、また、船長Bが、航行の支障となる他船はいないものと思い、釣針に餌を付ける作業をして見張りを行っていなかったため、両船が衝突したものと考えられる。
参考	今後の同種事故等の再発防止に役立つ事項として、次のことが考えられる。 <ul style="list-style-type: none">・ 常時適切な見張りを行うこと。・ 航行中は、操船に専念すること。
