## 船舶事故調査報告書

平成29年4月20日  
 運輸安全委員会（海事専門部会）議決  
 委員 庄 司 邦 昭（部会長）  
 委員 小須田 敏  
 委員 根 本 美 奈

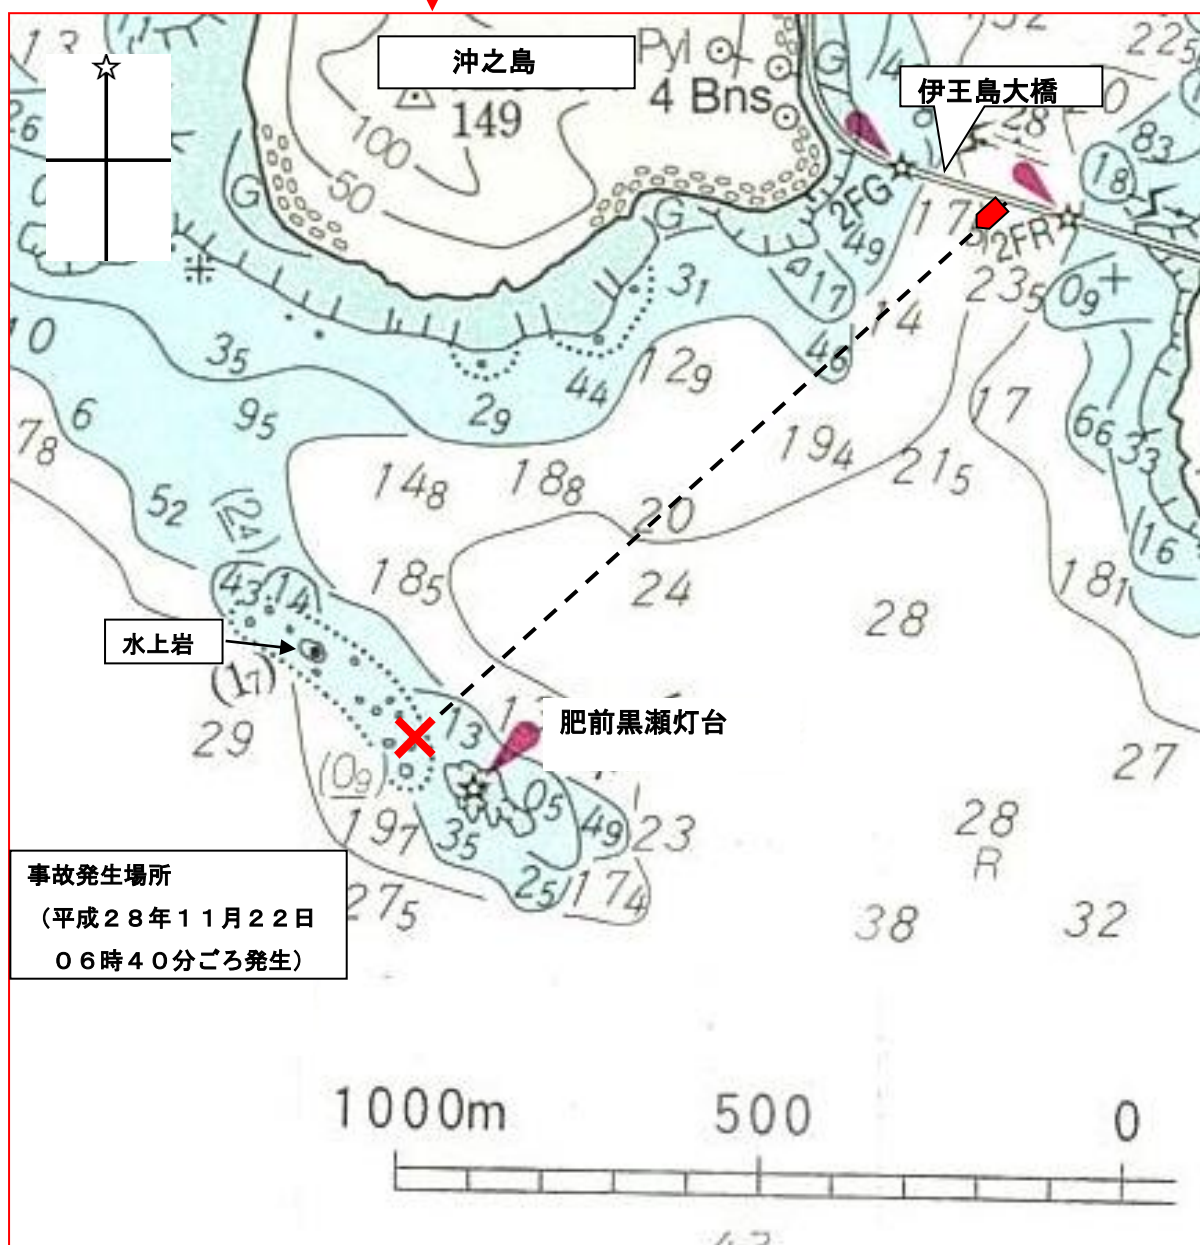
付図1 事故発生経過概略図

ものの、いずれも本船の航行可能な水深となる潮汐時であったことから、本件水路の中央部付近を航行することができた可能性があると考えられる。
<b>原因</b>	本事故は、日出前の薄明時、本船が、沖之島南方沖を南西進中、潮位が低い状況下、船長が、肥前黒瀬灯台付近から北西方約400mの範囲が危険界線で囲まれている浅所域であることを知らなかったため、本件水路の中央部付近を航行し、浅所に乗り揚げたものと考えられる。
<b>参考</b>	<p>今後の同種事故等の再発防止に役立つ事項として、次のことが考えられる。</p> <ul style="list-style-type: none"> <li>・海図を用いて事前に航行予定海域の水路調査を行うこと。</li> <li>・潮汐を勘案し、水深に余裕のある水路を航行すること。</li> </ul>
