## 船舶事故調査報告書

平成29年4月27日  
 運輸安全委員会（海事専門部会）議決  
 委員 庄 司 邦 昭（部会長）  
 委員 小須田 敏  
 委員 根 本 美 奈

事故種類	乗揚
発生日時	平成28年10月26日 16時05分ごろ
発生場所	長崎県西海市野島南岸付近（大村湾） 田島灯台から真方位328°570m付近 （概位 北緯33°00.6′ 東経129°48.7′）
事故の概要	プレジャーボート第三あじろ丸は、南東進中、乗り揚げた。 第三あじろ丸は、舵軸の曲損等を生じた。
事故調査の経過	平成28年11月21日、本事故の調査を担当する主管調査官（長崎事務所）ほか1人の地方事故調査官を指名した。 原因関係者から意見聴取を行った。
<b>事実情報</b> 船種船名、総トン数 船舶番号、船舶所有者等 L×B×D、船質 機関、出力、進水等	プレジャーボート 第三あじろ丸、3.18トン NS3-45517（漁船登録番号）、個人所有 9.18m(Lr)×2.14m×0.74m、FRP ディーゼル機関、117.68kW、昭和54年12月27日 第292-42173号（船舶検査済票の番号）
乗組員等に関する情報	船長 男性 23歳 二級小型船舶操縦士 免許登録日 平成28年10月4日 免許証交付日 平成28年10月5日 （平成33年10月4日まで有効）
死傷者等	なし
損傷	舵軸、プロペラ翼及びプロペラ軸に曲損、プロペラ点検口に破損、操縦区画、機関室等の各設備に濡損等（全損）
気象・海象	気象：天気 晴れ、風向 西北西、風速 約4～5m/s、視界 良好 海象：波高 約0.5m、潮汐 上げ潮の初期
事故の経過	本船は、船長が1人で乗り組み、知人（以下「同乗者」という。）2人を乗せ、船首約0.3m、船尾約1.2mの喫水で長崎県時津町の定係地（大村湾南部）に向けて西海市沖裸島北方沖の釣り場（大村湾北西部）を出発した。 本船は、船長が、操縦区画の舵輪後方に立ち、舵輪前方の台に航海用電子参考図（海釣り専用のGPSマップアプリ）を表示させたタブレットを置き、航海用電子参考図で船位を確認しながら、同乗者2人

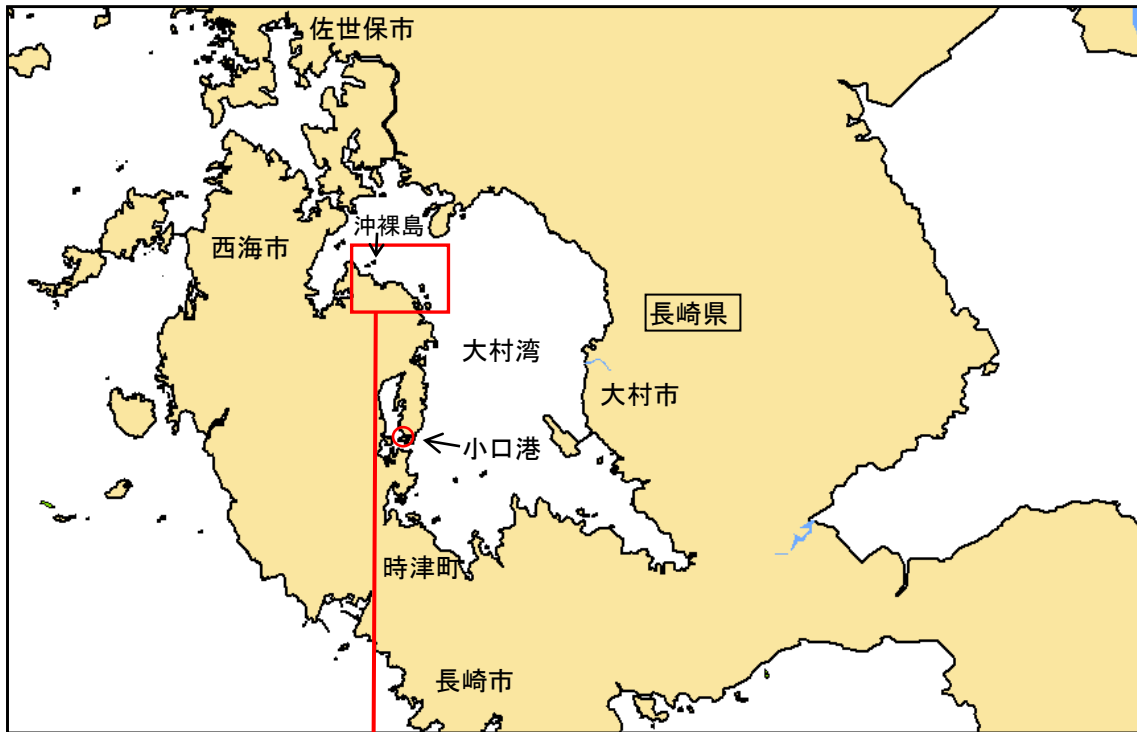
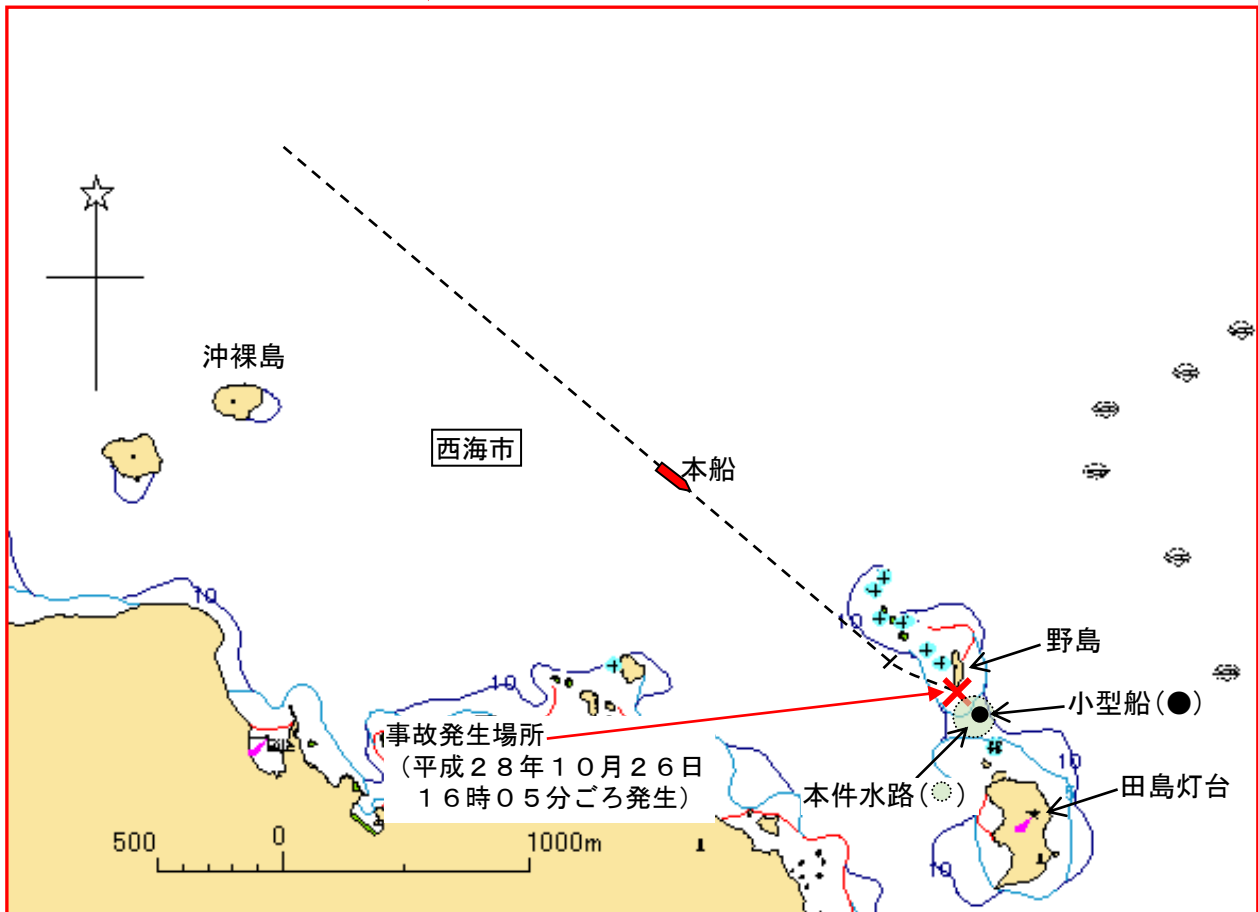
付図1 事故発生経過概略図

<p>が前部甲板で見張りの補助に当たり、約14～15ノット（kn）の速力（対地速力、以下同じ。）で手動操舵により南東進した。</p> <p>船長は、西海市田島と野島間の水路（以下「本件水路」という。）に向けて南東進中、船首方1,500m付近の本件水路の中央部に停留している小型船を視認し、小型船まで約400～500mに接近した頃、小型船を避航しようと野島西方沖で約10～11knに減速するとともに左転した。</p> <p>船長は、本件水路を南東進中、平成28年10月26日16時05分ごろ船底に衝撃を感じて船体が停止したので、機関を中立運転にした後、機関を前後進にかけようとしたもののクラッチが入らず、海中を見て船尾部が浅瀬に乗り揚げていることを知り、家族である船舶所有者に本事故の発生を連絡して救援を依頼した。</p> <p>本船は、風波及び潮位の上昇で自然に離礁したものの、機関の運転ができずに漂泊中、船舶所有者及び親族の2人が乗船した船が来援し、船舶所有者が本船に移乗して船長と共に損傷状況を確認したところ、船底のプロペラ点検口が破損して同点検口から船尾部の空所に浸水していた。</p> <p>本船は、空所への浸水が喫水線付近で止まっていたので、船舶所有者が、本船をえい航しても問題ないものと思い、親族の船により、時津町の定係地に向けてえい航が開始された。</p> <p>船舶所有者は、本船の浸水状況を監視していたところ、浸水量に変化がなかったので、船尾部を軽くする目的で船長及び同乗者がいる本船の前部甲板に移動した。</p> <p>船舶所有者は、航海灯を点灯する目的で操縦区画に行った際にも浸水状況に変化がないと思ったものの、航海灯を点灯後20～30分経過した頃、船尾部が沈んでいるように感じたので、様子を見るつもりで親族の船を停止させた。</p> <p>本船は、減速するとともに急に船尾部が沈み始め、18時ごろ、長崎県長崎市小口港南東方沖において、船首部を立てた状態で船尾部から沈没した。</p> <p>船長、同乗者2人及び船舶所有者の4人は、本船の沈没により落水したものの、親族の船に救助されて時津町の定係地に帰った。</p> <p>船舶所有者は、27日、所属する漁業協同組合に本事故の発生を連絡し、同漁業協同組合が海上保安庁に本事故の発生を通報した。</p> <p>本船は、11月7日砂利運搬船のクレーンで引き揚げられ、小口港の鉄工所に陸揚げされた。</p> <p>（付図1 事故発生経過概略図 参照）</p>

<p>けており、本事故時が4～5回目であり、いつも航海用電子参考図で船位を確認しながら、本件水路の中央部付近を航行していた。</p> <p>航海用電子参考図には、付近海域の地図に船位、進行方向、浅瀬、等深線等が表示されていたものの、野島南岸付近に浅瀬等の表示はなかった。</p> <p>船長は、本事故当時、本件水路の中央部付近に停留している小型船を避航する際、小型船が急に動き始めることもあると思い、小型船との距離を大きく離そうとした。</p> <p>船長は、本事故当時、野島南岸を目測で約40～50m離しているつもりであったが、小型船の動静を見ていたので、航海用電子参考図で野島南岸との距離を確認しておらず、本事故後に目視で確認したところ、野島南岸から20m付近の浅瀬に乗り揚げていることを知った。</p> <p>海図W1231（大村湾、4万5千分の1）によれば、野島南岸付近は5m等深線で囲まれており、本件水路の中央部付近は10m等深線で囲まれている。</p>
<p><b>分析</b></p> <p>乗組員等の関与 船体・機関等の関与 気象・海象等の関与 判明した事項の解析</p>	<p>あり なし なし</p> <p>本船は、野島西方沖を本件水路に向けて南東進中、船長が、船首方の小型船を避航する目的で左転した際、野島寄りを航行したことから、野島南岸付近の浅瀬に向かう態勢となり、同浅瀬に乗り揚げたものと考えられる。</p> <p>船長は、航海用電子参考図には野島南岸付近に浅瀬等が表示されていなかったこと、及び小型船の動静を見ていて航海用電子参考図で野島南岸との距離を確認しなかったことから、野島寄りを航行したものと考えられる。</p> <p>本船は、親族の船によりえい航されていたところ、船底の損傷箇所からの浸水量が増加して沈没したものと考えられるが、浸水量が増加した状況を明らかにすることはできなかった。</p>
<p><b>原因</b></p>	<p>本事故は、本船が、野島西方沖を本件水路に向けて南東進中、船長が、船首方の小型船を避航する目的で左転した際、野島寄りを航行したため、野島南岸付近の浅瀬に向かう態勢となり、同浅瀬に乗り揚げたものと考えられる。</p>

<p><b>参考</b></p>	<p>今後の同種事故等の再発防止及び被害の軽減に役立つ事項として、次のことが考えられる。</p> <ul style="list-style-type: none"> <li>・ 陸岸等に接近し過ぎないように注意すること。</li> <li>・ 目視のみに頼らず、各種の航海計器等を活用し、船位及び針路を確認しながら航行すること。</li> </ul>
