船舶事故調査報告書

事故種類	乗揚
発生日時	平成28年10月28日 08時40分ごろ
発生場所	長崎県松浦市青島東方沖（大野瀬付近） 魚固島灯台から真方位255° 1,630m付近 （概位 北緯33° 25.2′ 東経129° 41.6′）
事故の概要	貨物船CHANG PINGは、北西進中、乗り揚げた。 CHANG PING は、船底外板に凹損等を生じた。
事故調査の経過	平成28年10月31日、本事故の調査を担当する主管調査官（長崎事務所）ほか1人の地方事故調査官を指名した。 原因関係者から意見聴取を行った。
事実情報 船種船名、総トン数 船舶番号、船舶所有者等 L×B×D、船質 機関、出力、進水等	貨物船 CHANG PING（ミクロネシア連邦籍）、1,464トン 9109172（IMO番号）、CHANG PING SHIPPING CO., LTD. 70.77m (Lr) × 11.50m × 7.00m、鋼 ディーゼル機関、1,324kW、1994年建造
乗組員等に関する情報	船長（中華人民共和国籍） 男性 34歳 締約国資格受有者承認証 船長（ミクロネシア連邦発給） 交付年月日 2016年3月31日 （2020年4月22日まで有効） 航海士（ミャンマー連邦共和国籍） 男性 53歳 締約国資格受有者承認証 一等航海士（ミクロネシア連邦発給） 交付年月日 2016年6月22日 （2021年1月19日まで有効）
死傷者等	なし
損傷	船底外板に凹損及び擦過傷
気象・海象	気象：天気 曇り、風向 南東、風力 3、視程 約3海里（M） 海象：波高 約0.5m、潮汐 高潮時
事故の経過	本船は、船長及び航海士ほか8人（全員中華人民共和国籍）が乗り組み、金属スクラップ約1,003tを積載し、船首約2.6m、船尾約4.4mの喫水で、平成28年10月28日08時17分ごろ中華人民共和国海門港に向けて伊万里湾の錨地を出発した。 本船は、航海士が、08時22分ごろ船長から船橋当直を引き継ぎ、甲板手を操舵に当たらせ、電子海図表示装置及び1.5Mレンジ

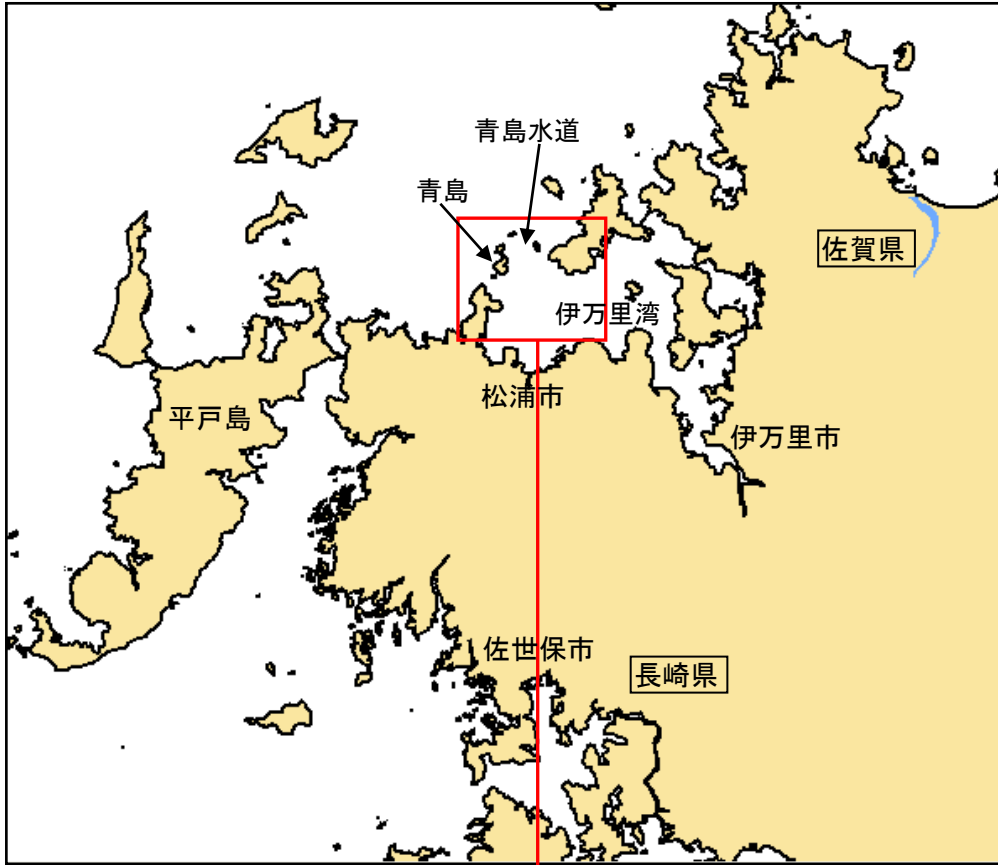
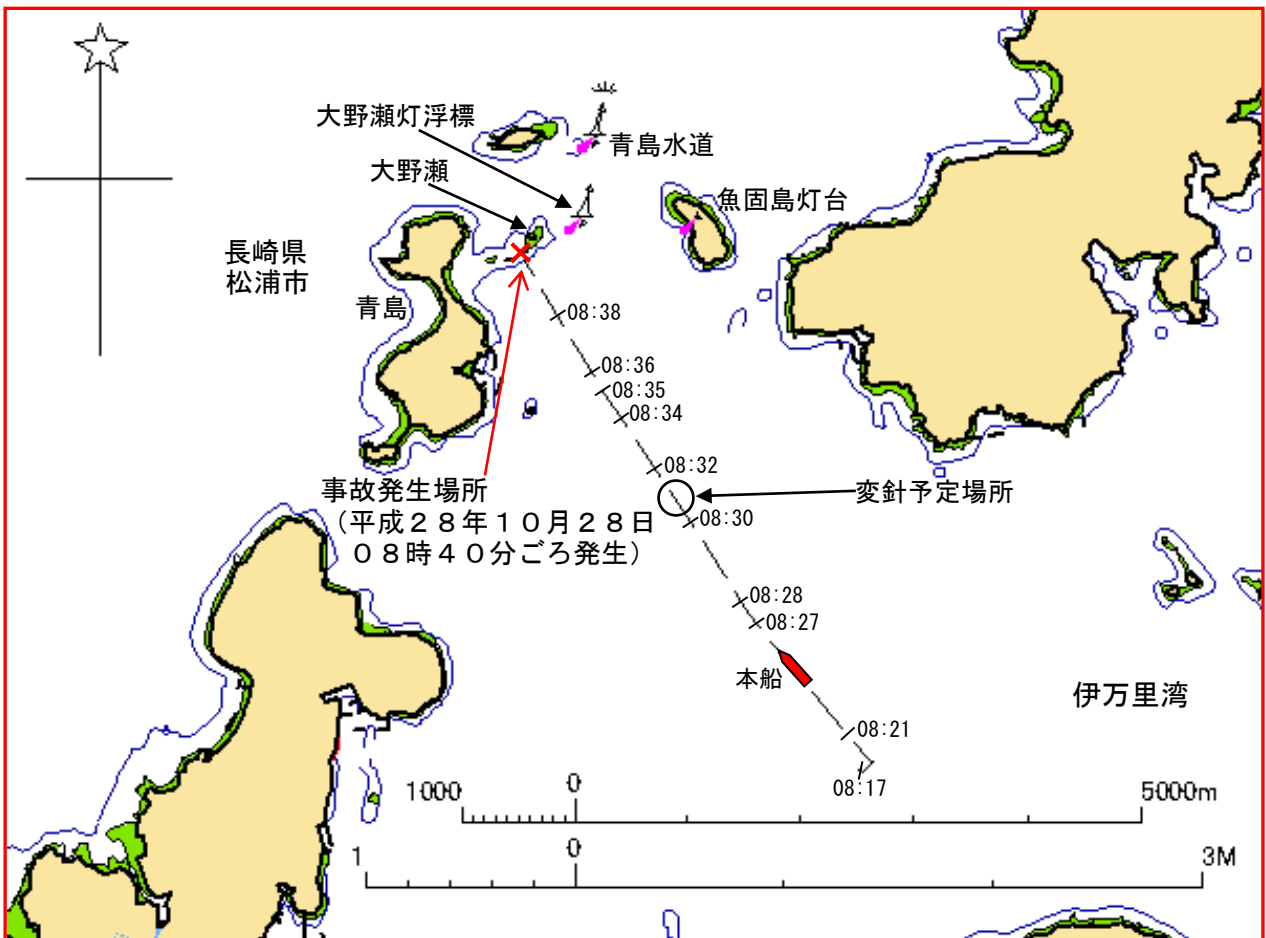
付図1 航行経路図

<p>としたレーダーを作動させて手動操舵により北西進した。</p> <p>船長は、針路、速力及び周辺の漁船に注意することを指示して船橋当直を引き継いだ後、朝食をとるために降橋した。</p> <p>本船は、伊万里湾入口の青島水道に向けて、青島南東方沖を約9～10ノット(kn)の対地速力で北西進中、航海士が、右舷船首方に多数の漁船(以下「漁船群」という。)を視認し、青島水道に向かう変針予定場所に差し掛かったものの、漁船群を避ける目的で北西進を続けていたところ、08時40分ごろ青島東方沖の大野瀬付近の浅所に乗り揚げた。</p> <p>本船は、船長が、乗組員に指示して損傷状況及び浸水の有無を確認した後、海上保安庁及び船舶所有者に本事故発生のお知らせを行い、29日07時20分ごろタグボートによって離礁し、伊万里湾に錨泊した。</p> <p>(付図1 航行経路図、付表1 AISの記録(抜粋) 参照)</p>
<p>その他の事項</p>	<p>本船は、荒天避難の目的で28日04時ごろから伊万里湾に錨泊していた。</p> <p>本船は、海図W166(伊万里湾及付近、3万5千分の1)を備えていた。</p> <p>海図W166によれば、青島北東岸と魚固島北岸の中間付近に右舷標識である大野瀬灯浮標が設置されており、青島北東岸から約1,000m東方の同灯浮標間にかけて、大野瀬と称する高さ約1.8mの水上岩の周囲に干出岩等の浅所が拡張している。</p> <p>本船の電子海図表示装置には、大野瀬、その付近の浅所、水深等が表示されていなかった。(写真1参照)</p> <div data-bbox="624 1301 1361 1832" data-label="Image"> </div> <p>写真1 本船の電子海図表示装置画面</p> <p>航海士は、本事故当時、海図W166ではなく、電子海図表示装置を見て船位を確認しており、青島北東岸東方沖にある大野瀬付近の浅所の存在を知らなかった。</p>
<p>分析</p>

<p>乗組員等の関与 船体・機関等の関与 気象・海象等の関与 判明した事項の解析</p>	<p>あり なし なし</p> <p>本船は、青島南東方沖を北西進中、航海士が、青島北東岸東方沖にある大野瀬付近の浅所の存在を知らなかったことから、右舷船首方の漁船群を避けようとして北西進を続け、同浅所に乗り揚げたものと考えられる。</p> <p>航海士は、海図W166ではなく、大野瀬付近の浅所が表示されていない電子海図表示装置を見て船位を確認していたことから、同浅所の存在を知らなかったものと考えられる。</p>
<p>原因</p>	<p>本事故は、本船が、青島南東方沖を北西進中、航海士が、青島北東岸東方沖にある大野瀬付近の浅所の存在を知らなかったため、右舷船首方の漁船群を避けようとして北西進を続け、同浅所に乗り揚げたものと考えられる。</p>
<p>参考</p>	<p>今後の同種事故等の再発防止に役立つ事項として、次のことが考えられる。</p> <ul style="list-style-type: none"> ・海図等を用いて事前に航行予定海域の水路調査を行うこと。 ・電子海図表示装置については、性能等を理解した上で使用すること。
