船舶事故調査報告書

事故種類	乗揚
発生日時	平成28年10月30日 11時33分ごろ
発生場所	熊本県上天草市鬼島南東方沖（三角港内の千鳥瀬） 三角港 荷島灯台から真方位184° 1,570m付近 （概位 北緯32°35.6′ 東経130°27.4′）
事故の概要	プレジャーボートF-26Ⅱは、北西進中、乗り揚げた。 F-26Ⅱは、プロペラ翼の曲損等を生じた。
事故調査の経過	平成28年11月17日、本事故の調査を担当する主管調査官（長崎事務所）ほか1人の地方事故調査官を指名した。 原因関係者から意見聴取を行った。
事実情報 船種船名、総トン数 船舶番号、船舶所有者等 L×B×D、船質 機関、出力、進水等	プレジャーボート F-26Ⅱ、5トン未満 293-16546熊本、株式会社シークルーズ（A社） 7.06m（Lr）×2.49m×1.13m、FRP ガソリン機関（船外機）、128.70kW、昭和59年7月
乗組員等に関する情報	船長 男性 56歳 二級小型船舶操縦士・特殊小型船舶操縦士・特定 免許登録日 平成15年11月25日 免許証交付日 平成24年12月12日 （平成30年11月25日まで有効）
死傷者等	なし
損傷	プロペラ翼に曲損及び欠損、プロペラ軸に曲損、船底部外板に擦過傷
気象・海象	気象：天気 晴れ、風向 北、風速 約2～3m/s、視界 良好 海象：海上 平穏、潮汐 下げ潮の中央期、潮高 約241cm（三角港）
事故の経過	本船は、船長が1人で乗り組み、友人1人を乗せ、上天草市大矢野島を反時計回りに1周して同島南岸にあるマリーナ（以下「本件マリーナ」という。）に戻る目的で、同島東岸沿いの横瀬戸を約15ノット（kn）の速力（対地速力、以下同じ。）で北北東進した。 本船は、船長が、操舵区画右舷側にある椅子に腰を掛け、時々GPSプロッターを見ながら手動操舵に当たり、大矢野島東岸の塔ヶ埼東方沖において、左舷船首方800～900m付近に3～4隻の釣り船を視認して約11knに減速した後、同島東岸に沿って左転した。

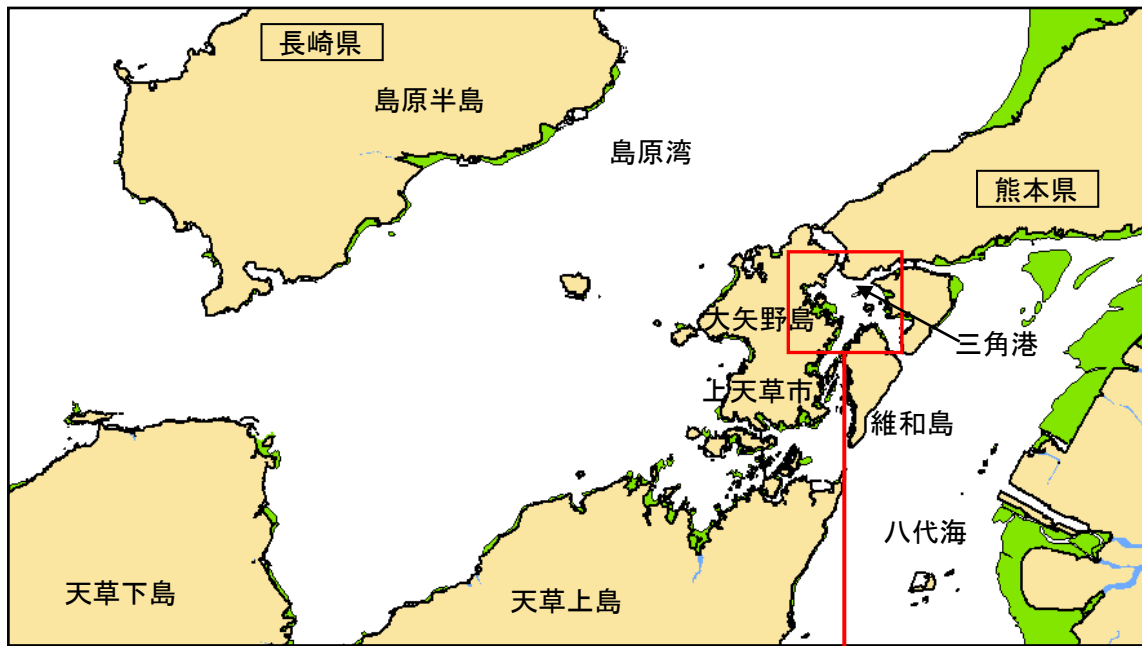
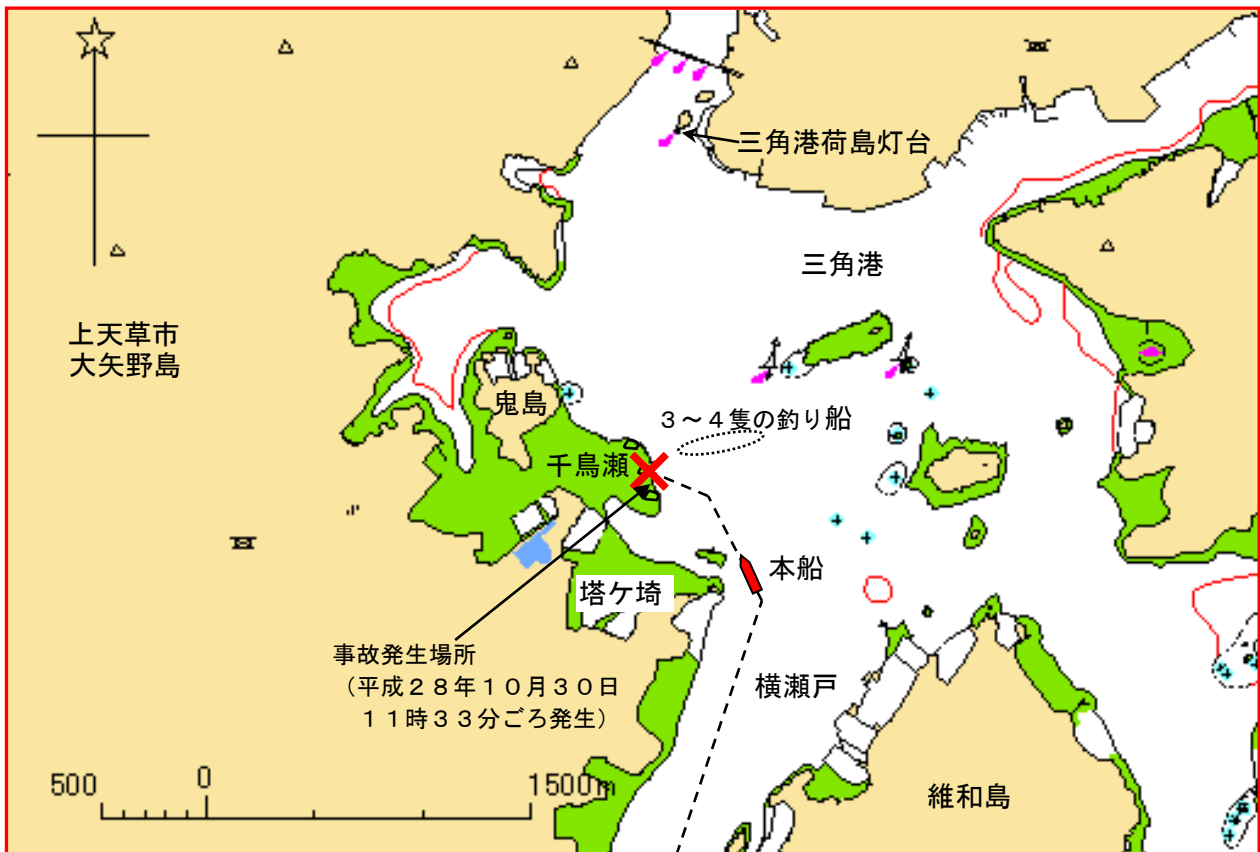
付図1 事故発生経過概略図

<p>本船は、船長が、船首方の釣り船までの距離が約200～300mになった頃、釣り船を避ける目的で左転し、鬼島南東方沖を北西進中、平成28年10月30日11時33分ごろ衝撃を受けて船体が停止した。</p> <p>船長は、機関を中立運転にし、周囲を確認して浅瀬に乗り揚げていることを知り、本件マリーナ及び海上保安庁に本事故発生の通報を行い、来援した海上保安庁の監視取締艇に移乗して友人と共に本件マリーナに戻った。</p> <p>本船は、潮位の上昇に伴って自然に離礁し、本件マリーナの船に曳航されて本件マリーナに戻った。</p> <p>(付図1 事故発生経過概略図 参照)</p>
<p>その他の事項</p>	<p>本船は、喫水が、船首約0.2m、船尾約0.9mであった。</p> <p>船長は、小型船舶操縦士免許を取得後、年に約3回A社のレンタルボートで天草諸島周辺海域でのクルージングを行っており、本事故当時、本船を借りて約3年ぶりのクルージングを行っていた。</p> <p>船長は、クルージングの際には、ヨット・モーターボート用参考図(H-196W、天草北部、平成14年2月第3版、一般財団法人日本水路協会発行、以下「本件参考図」という。)を持参して水路状況の確認を行っていたが、本事故当時、本件マリーナに駐車した車の中に本件参考図を忘れていた。</p> <p>本件参考図には、鬼島南東方沖に拡張する干出浜(石)が記載されている。</p> <p>海図W194(三角港付近、1万5千分の1)によれば、本船が乗り揚げた鬼島南東方沖の浅瀬は、千鳥瀬と称する干出岩であり、付近には干出浜が拡張している。</p> <p>本船のGPSプロッターには、千鳥瀬付近の干出浜や水深が表示されていなかった。(写真1参照)</p> <div data-bbox="603 1496 1241 1883" data-label="Image"> </div> <p>写真1 本船のGPSプロッター画面</p> <p>船長は、これまでに鬼島東方沖を5～10回ほど航行した経験があったが、約3年ぶりのクルージングであり、鬼島付近の水路状況を覚えておらず、また、本事故当時、本件参考図を持参していなかったの</p>

<p>で、鬼島南東方沖に干出浜等の浅瀬があることを知らなかった。</p> <p>船長は、平成28年4月の熊本地震以降、周囲に迷惑を掛けないようにという気持ちを強く持つようになり、本事故当時、航走波による影響を与えないよう釣り船から離して航行していた。</p>
<p>分析</p> <p>乗組員等の関与</p> <p>船体・機関等の関与</p> <p>気象・海象等の関与</p> <p>判明した事項の解析</p>	<p>あり</p> <p>なし</p> <p>なし</p> <p>本船は、鬼島南東方沖を北西進中、船長が、鬼島南東方沖にある浅瀬（干出岩）の存在を知らなかったことから、船首方の釣り船を避ける目的で左転したところ、同浅瀬に向かう態勢となって航行し、同浅瀬に乗り揚げたものと考えられる。</p> <p>船長は、約3年ぶりのクルージングであり、鬼島付近の水路状況を覚えていなかったこと、及び本事故当時、本件参考図を持参していなかったことから、鬼島南東方沖にある浅瀬（干出岩）の存在を知らなかったものと考えられる。</p>
<p>原因</p>	<p>本事故は、本船が、鬼島南東方沖を北西進中、船長が、鬼島南東方沖にある浅瀬（干出岩）の存在を知らなかったため、船首方の釣り船を避ける目的で左転したところ、同浅瀬に向かう態勢となって航行し、同浅瀬に乗り揚げたものと考えられる。</p>
<p>参考</p>	<p>今後の同種事故等の再発防止に役立つ事項として、次のことが考えられる。</p> <ul style="list-style-type: none"> ・航行予定海域については、海図等を用いて水路状況を確認すること。
