船舶事故調査報告書

事故種類	衝突
発生日時	平成28年11月13日 03時05分ごろ
発生場所	長崎県平戸市の山大島北西方沖 的山大島長崎鼻灯台から真方位264° 1.8海里（M）付近 （概位 北緯33° 30.4′ 東経129° 31.2′）
事故の概要	瀬渡船 ^{げんかい} 玄海は、北西進中、また、プレジャーボート ^{ヤッカシー} Yakka Seaは、 錨泊中、両船が衝突した。 Yakka Sea は、船長が負傷し、右舷船尾部外板の亀裂等を生じ、また、 玄海は、右舷船首部外板に擦過傷を生じた。
事故調査の経過	平成28年11月14日、本事故の調査を担当する主管調査官（長崎事務所）ほか1人の地方事故調査官を指名した。 原因関係者から意見聴取を行った。
事実情報 船種船名、総トン数 船舶番号、船舶所有者等 L×B×D、船質 機関、出力、進水等	A 瀬渡船 玄海、9.1トン NS2-23075（漁船登録番号）、個人所有 13.09m（Lr）×3.16m×1.02m、FRP ディーゼル機関、382kW、昭和62年4月 第290-30407号（船舶検査済票の番号） B プレジャーボート Yakka Sea、5トン未満 241-16562長崎、個人所有 5.33m（Lr）×2.07m×0.90m、FRP ガソリン機関、66kW、平成11年4月
乗組員等に関する情報	A 船長A 男性 44歳 一級小型船舶操縦士・特殊小型船舶操縦士・特定 免許登録日 平成4年10月22日 免許証交付日 平成24年9月24日 （平成29年10月21日まで有効） B 船長B 男性 51歳 一級小型船舶操縦士 免許登録日 平成22年3月2日 免許証交付日 平成26年10月7日 （平成32年3月2日まで有効）
死傷者等	A なし

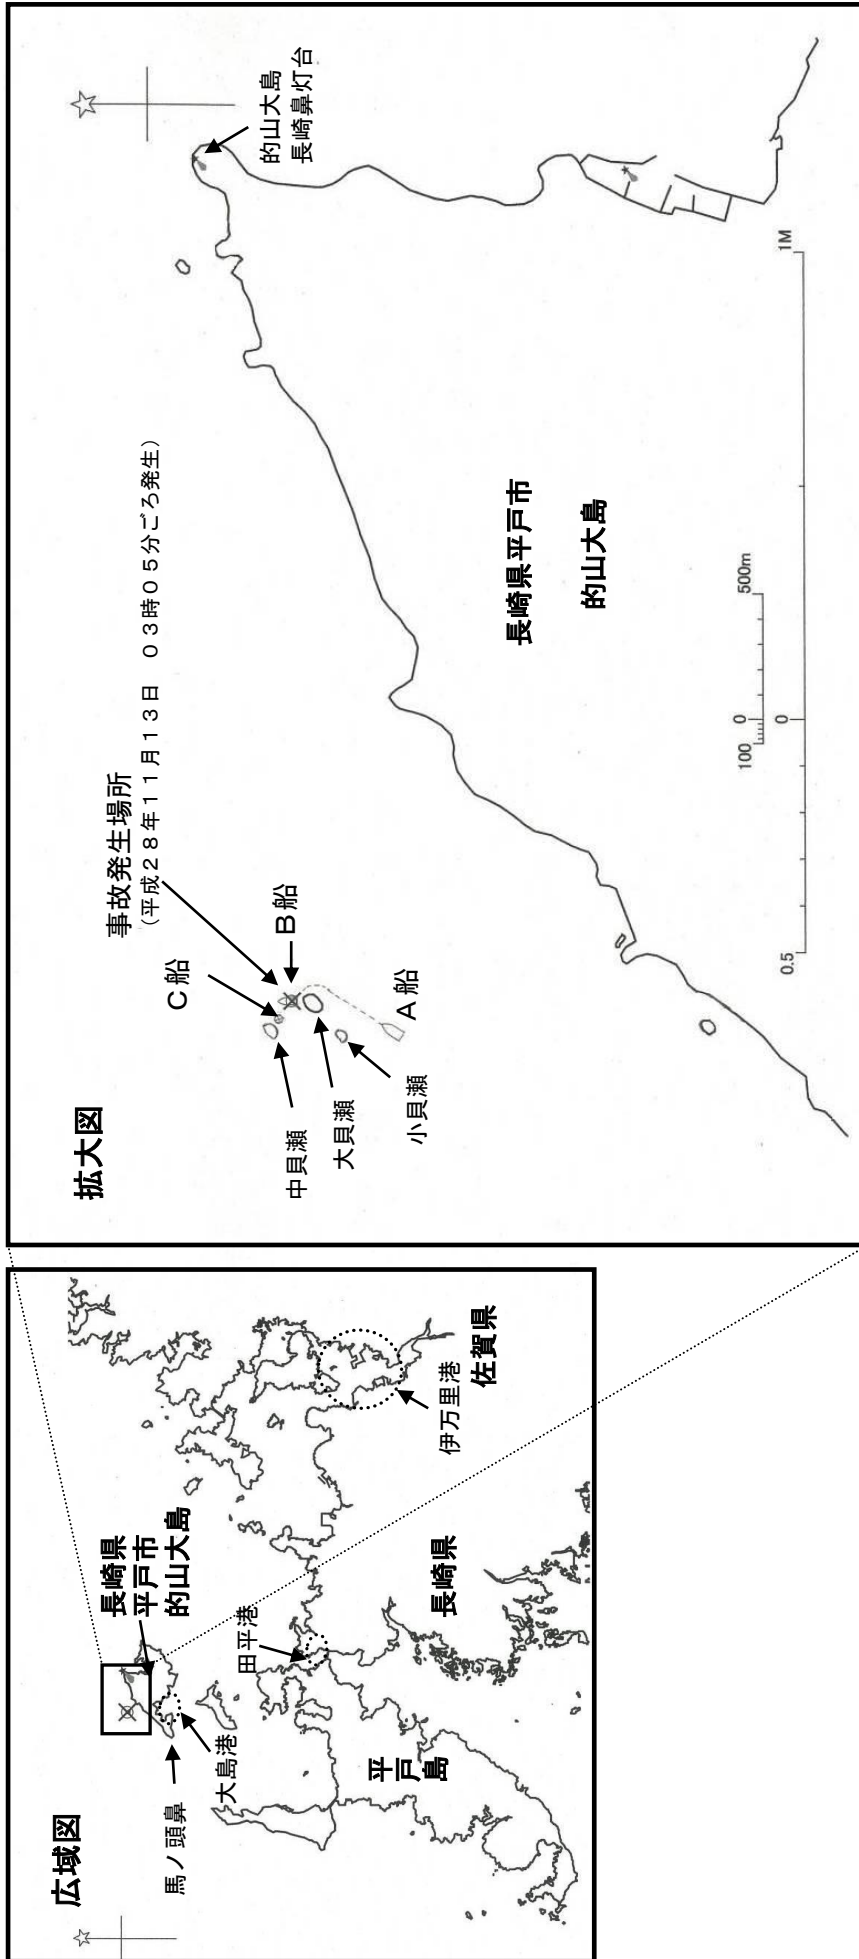
付图 1 事故發生經過概略图

<p>分析</p> <p>乗組員等の関与</p> <p>船体・機関等の関与</p> <p>気象・海象等の関与</p> <p>判明した事項の解析</p>	<p>A あり、B なし</p> <p>A なし、B なし</p> <p>A なし、B なし</p> <p>A船は、的山大島北西方沖を北西進中、船長Aが、レーダー等を利用して適切な見張りを行っていなかったことから、前路で錨泊中のB</p>

<p>船に気付かずに航行し、B船と衝突したものと考えられる。</p> <p>船長A及び釣り客Aは、共にB船に気付いていなかったことから、B船の後部甲板用の照明灯が背景のC船の明かりに紛れていた可能性があると考えられる。</p> <p>B船は、大貝瀬北方沖で錨泊中、船長Bが、B船に向けて航行して来るA船を認めた際、B船が後部甲板用の照明灯をつけており、A船がいずれB船に気付いてB船を避けてくれるものと思っていたところ、A船にB船を避ける気配がなかったので、ヘッドライトを振って注意喚起を行ったものの、A船が衝突したものと考えられる。</p> <p>B船は、錨泊中であつたことから、白色の全周灯を表示しなければならなかったが、本事故当時、同全周灯を表示していたとしても背景のC船の明かりに紛れていた可能性があると考えられる。</p> <p>船長Bが、有効な音響による信号を行うことができる措置を講じていれば、B船に向けて航行して来るA船を認めた際、注意を喚起する信号を行うことができ、船長AがB船の存在に気付いた可能性があると考えられる。</p>
原因	<p>本事故は、夜間、的山大島北西方沖において、A船が北西進中、B船が錨泊中、船長Aが、適切な見張りを行っていなかったため、前路のB船に気付かずに航行し、両船が衝突したものと考えられる。</p>
参考	<p>今後の同種事故等の再発防止に役立つ事項として、次のことが考えられる。</p> <ul style="list-style-type: none"> ・状況に適した全ての手段（レーダー等）により、常時適切な見張りを行うこと。 ・夜間に錨泊する際には、法定灯火を表示すること。 ・長さ12m未満の船舶は、汽笛及び号鐘を備えない場合、有効な音響による信号を行うことができる措置を講じておくこと。

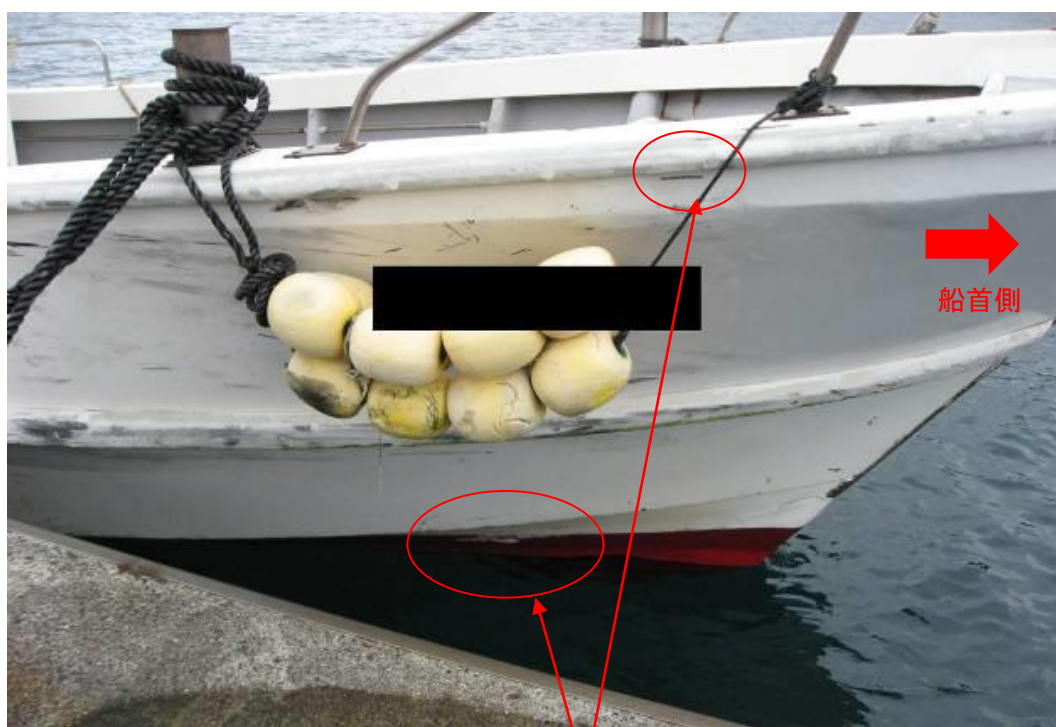
写真2 A船の損傷状況

B 軽傷 1人（船長B）
損傷	A 右舷船首部外板に擦過傷 B 右舷船尾部外板に亀裂、オーニングの破損等
気象・海象	気象：天気 晴れ、風 なし、視界 良好 海象：海上 平穏、潮流 南流約0.5ノット（kn） 月没時刻：04時51分ごろ
事故の経過	<p>A船は、船長Aが1人で乗り組み、釣り客5人を乗せ、瀬渡しを目的で、法定灯火を表示し、平成28年11月13日02時30分ごろ的山大島西岸沖に向けて平戸市^{たびら}田平港を出港した。</p> <p>A船は、的山大島南西端の馬ノ頭^{うまのかしら}鼻沖でレーダーを1.75Mから0.5Mレンジに変更し、同鼻北東方付近で釣り客3人を瀬渡しした後、同島北西岸沖の貝瀬^{かいせ}と称する岩場（北側から順に中貝瀬、大貝瀬及び小貝瀬と呼称）に向け、約20knの速力（対地速力、以下同じ。）で航行した。</p> <p>船長Aは、大貝瀬の東方沖で約13knの速力とし、慣れた海域なので目視により見張りを行いながら左転した際、船首方の中貝瀬東方沖に1隻の‘強い照明灯をつけた釣り船’（以下「C船」という。）を認めた。</p> <p>船長Aは、C船の居る場所が瀬渡し場所に近づく際の妨げとなるので、C船に接近したら探照灯を照らし、マイクでC船に対して移動してもらうように伝えなければならないと考えながら的山大島北西方沖を中貝瀬に向けて北西進した。</p> <p>A船は、03時05分ごろ、船長Aが、船首部に「カシャ」という音と軽い振動を感じたので、流木等に当たったものと思い、速力を落として後方を確認したところ、GPSプロッターの明かりらしきものが見えたので、B船に衝突したことに気づき、反転してB船の近くまで戻った。</p> <p>A船は、船長Aが、海上保安庁に本事故の発生を通報し、来援した巡視艇の指示により、的山大島の^{いまり}大島港に帰港した。</p> <p>B船は、船長Bが1人で乗り組み、釣りの目的で、貝瀬に向けて佐賀県伊万里港を出港した。</p> <p>船長Bは、小貝瀬南方沖で錨泊して釣りを行い、日没時、後部甲板用の照明としてオーニングの船尾側フレームへ3個の電池式LED型照明器を斜め約45°下向きに取り付け、さらにオーニングの両舷側に電池式LED型ランタンをそれぞれ1個ずつ取り付けて点灯し、釣りを続けた。</p> <p>B船は、中貝瀬東方沖に移動した後、再び釣り場を移動するために後部甲板用の照明灯をつけたまま、白色の全周灯と両色灯を表示し、大貝瀬の東側から北側沖を探索した後、大貝瀬北方沖で船首から錨を入れ、船首を北方に向けて錨泊した。</p>

損傷箇所

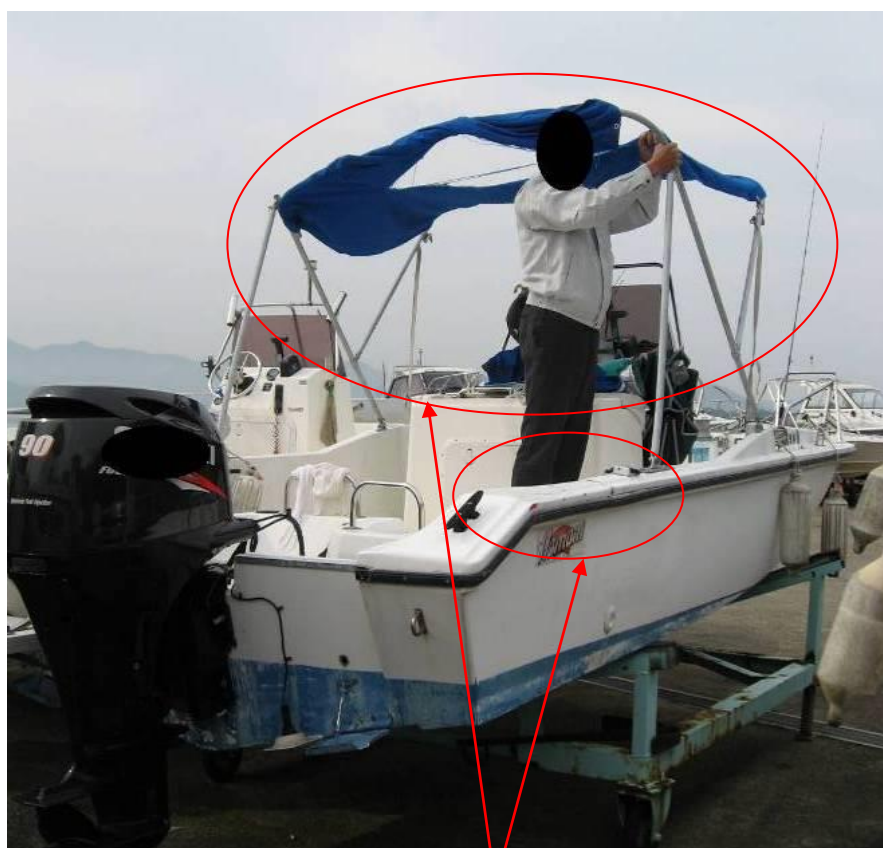
写真4 B船の損傷状況

損傷箇所
