船舶事故調査報告書

平成29年4月20日
 運輸安全委員会（海事専門部会）議決
 委員 庄司邦昭（部会長）
 委員 小須田 敏
 委員 根本美奈

事故種類	火災
発生日時	平成28年5月22日 22時40分ごろ
発生場所	神奈川県横浜市万国橋 ^{ばんこく} 付近 横浜貯木場防波堤灯台から真方位289° 2,070m付近 （概位 北緯35° 27.0′ 東経139° 38.4′）
事故の概要	屋形船第二すずよしは、無人で係留中、火災が発生した。 第二すずよしは、客室等に焼損を生じ、同船に横付けしていた僚船は、客室右舷側等に焼損を生じて沈没し、また、浮棧橋等に焼損を生じた。
事故調査の経過	平成28年5月22日、本事故の調査を担当する主管調査官（横浜事務所）ほか1人の地方事故調査官を指名した。 原因関係者から意見聴取を行った。
事実情報 船種船名、総トン数 船舶番号、船舶所有者等 L×B×D、船質 機関、出力、進水等	屋形船 第二すずよし、27トン 140045、有限会社すずよし 15.16m (Lr) × 4.83m × 2.06m、FRP ディーゼル機関、235.4kW、平成7年6月
乗組員等に関する情報	船長 男性 55歳 六級海技士（航海） 免許年月日 平成11年12月6日 平成28年1月19日をもって失効していた。
死傷者等	なし
損傷	本船 客室等に焼損（全損） 僚船 客室右舷側等に焼損、沈没（全損） 浮棧橋等 焼損
気象・海象	気象：天気 晴れ、風向 北、風速 約1m/s、視界 良好 海象：海上 平穏
事故の経過	本船は、船長ほか4人が乗り組み、平成28年5月15日17時00分ごろ万国橋付近の浮棧橋（以下「本件浮棧橋」という。）を離れ、横浜市弁天橋付近の発着場で旅客約30人を乗せて屋形船として運航した後、21時30分ごろ本件浮棧橋に右舷着けした状態で主機を停止した。 本船は、船長ほか4人が、本船の清掃等を行い、船長がプロパンガ

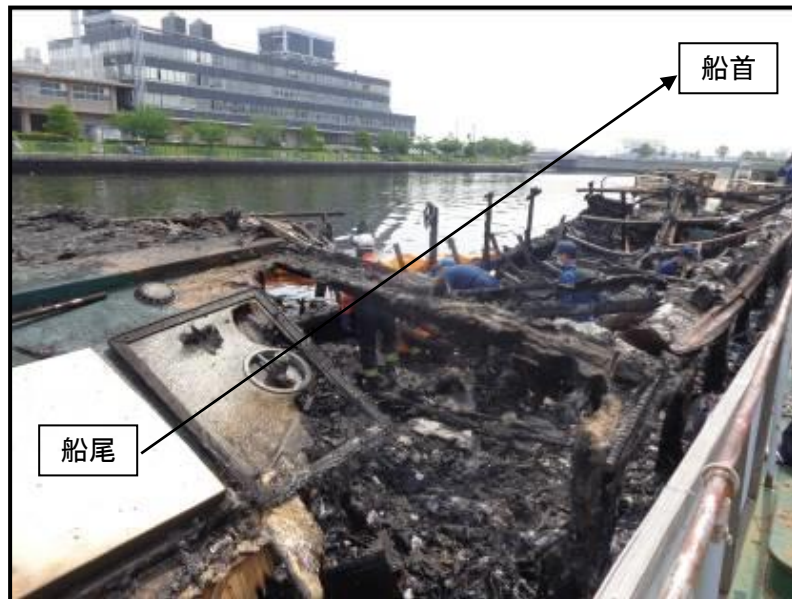
本船は、客室の右舷側窓枠及び調理室が焼け残ったものの、左舷側窓枠及び屋根全部が焼失し、客室床面の左舷側に電気配線の短絡痕状の球体が確認されたが、電力が供給されていた冷蔵庫及び冷凍庫の電気配線には短絡痕が確認されなかった。(写真1～写真3参照)

写真1 本船の焼損状況（右舷船尾方より）

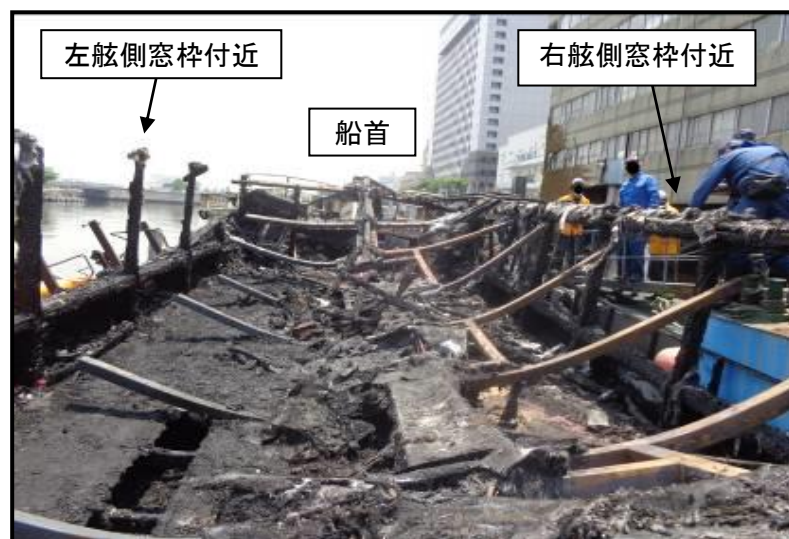
写真2 本船の焼損状況（客室船尾方より）

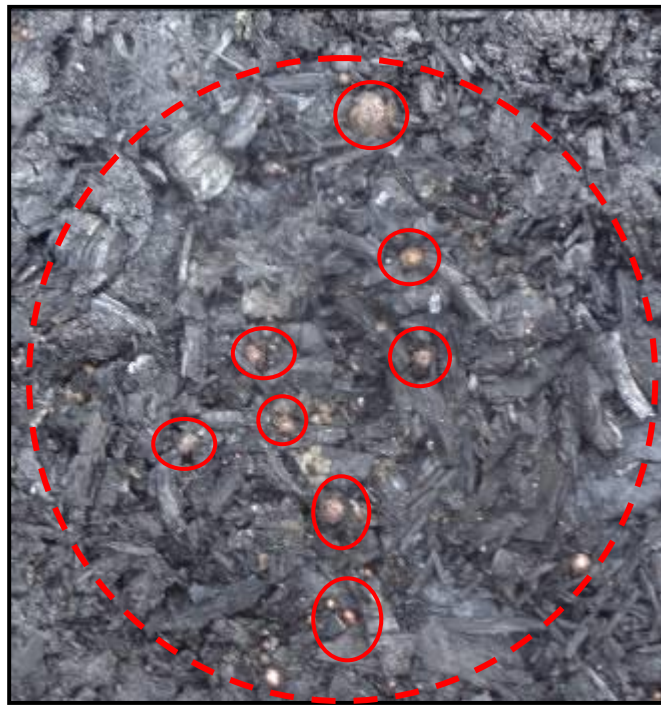
○で囲んだ部分：
短絡痕状の球体

写真3 本船の客室左舷側の床面で確認された短絡痕状の球体

本船は、本事故後、短絡痕状の球体が確認されたことから、電気配線から出火した可能性があると考えられるが、本事故発生の前7日間に本件浮棧橋に右舷着けした後、主機及び発電機を停止していたこと、陸電設備から延長コードを用いて電力が供給された調理室付近の冷蔵庫及び冷凍庫を除いて電力の供給が遮断されていたこと、及び本事故後、冷蔵庫及び冷凍庫の電気配線に短絡痕が認められなかったことから、出火した状況を明らかにすることはできなかった。
